RESOLUCIÓN No.

POR MEDIO DE LA CUAL SE ADOPTAN UNAS DETERMINACIONES

EL DIRECTOR DE LA REGIONAL BOSQUES DE LA CORPORACIÓN AUTONOMA REGIONAL DE LAS CUENCAS DE LOS RIOS NEGRO Y NARE, "CORNARE", en uso de sus atribuciones legales, estatutarias, funcionales, y,

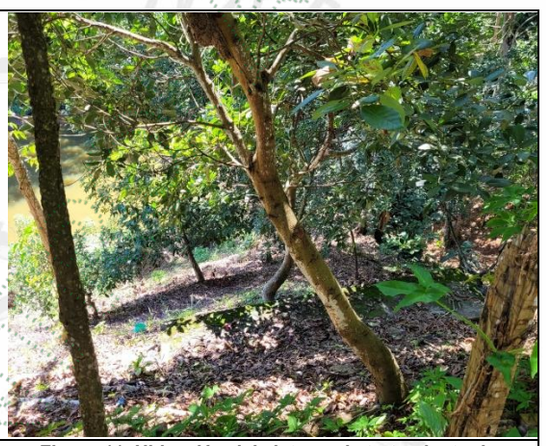
Figura 10. Institución Educativa Rural Hermano Daniel Sede Alto del Pollo

- *El sistema de tratamiento se encuentra conformado por una trampa de grasas, un tanque séptico y una unidad FAFA como tratamiento secundario. Estaba funcionando bajo condiciones normales de operación. No obstante, se desconoce la última fecha del mantenimiento realizado a este sistema de tratamiento.*

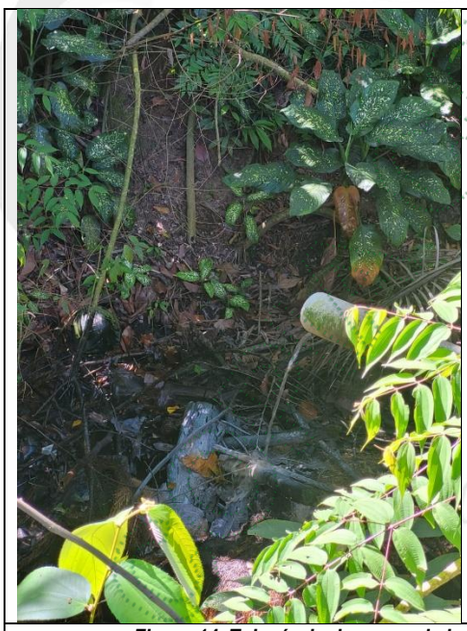
Figura 14. Tubería de descarga de las aguas residuales domésticas provenientes del STARD

- *Respecto al sistema de disposición del vertimiento, este se efectúa a una fuente hídrica denominada Caño Florida, el cual es colindante al predio de la escuela. Este se observó en condiciones organolépticas desfavorables (color y olor), por lo tanto se infiere que el sistema de tratamiento no está funcionando adecuadamente.*

- *El cuerpo receptor del vertimiento proveniente del sistema de tratamiento ubicado en la escuela rural de la vereda La Florida, se observó en condiciones organolépticas desfavorables (color y olor), por lo tanto se infiere que el sistema de tratamiento no está funcionando adecuadamente.*

- **REALIZAR** un ajuste y mantenimiento al sistema de tratamiento de aguas residuales de la I.E.R. HERMANO DANIEL SEDE LA FLORIDA, teniendo en cuenta las condiciones en las cuales se observó el cuerpo receptor del vertimiento.
