RESOLUCIÓN Nº

POR MEDIO DE LA CUAL SE IMPONE UNA MEDIDA PREVENTIVA Y SE ADOPTAN UNAS DETERMINACIONES.

LA DIRECTORA (E) DE LA REGIONAL PÁRAMO DE LA CORPORACIÓN AUTÓNOMA REGIONAL DE LAS CUENCAS DE LOS RÍOS NEGRO – NARE, CORNARE. En uso de sus atribuciones legales y delegatarias y

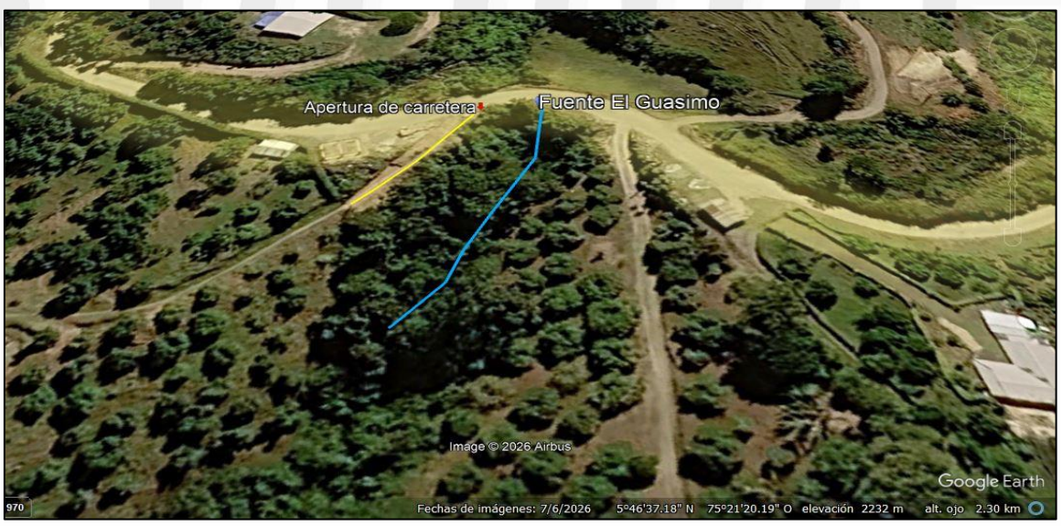
Ubicación de las intervenciones
***Fuente**: Geoportal Mapgis 8.0 – CORNARE 2026*

El día 20 de octubre de 2026, se realizó visita de inspección al sitio del asunto ubicado en la vereda Carrizales del municipio de Abejorral, con el propósito de verificar la afectación de una fuente hídrica por los sedimentos que provienen por la apertura de una carretera cerca de la fuente hídrica denominada El Guasimo donde se realiza la captación para riego.

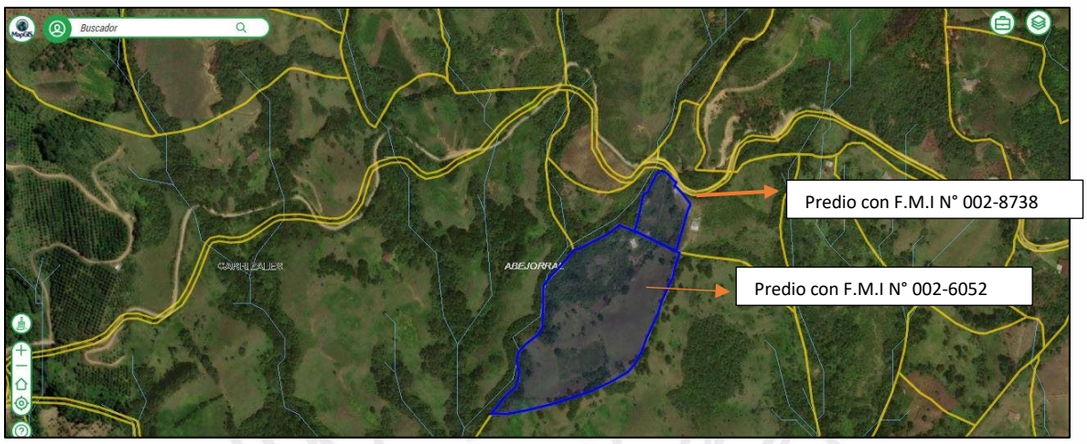
Además, el señor Aránzazu, realiza otra captación aguas abajo (Después del sitio de afectación por sedimentos) para el riego de un cultivo de aguacate ubicado en el predio con F.M.I N° 002-6052, sin permiso o autorización.

1. Suspender la captación de agua para el riego de cultivo de aguacate ubicado en el predio identificado con F.M.I N° 002-6052. En caso de requerir el recurso, deberá iniciar el trámite de modificación o solicitud de una nueva concesión de aguas superficiales ante la Corporación.

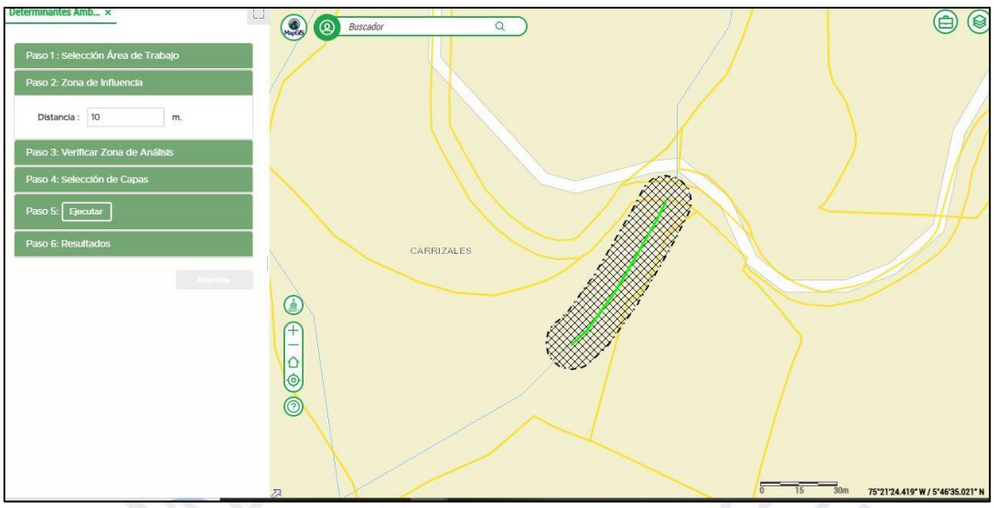
Ronda hídrica El Guasimo
Fuente: *Geoportal Mapgis 9.0*

Según la proyección de la ronda hídrica de la quebrada Guasimo, se determina que las intervenciones por movimiento de tierra en el PK 0022001000002100021, se encuentra dentro de los retiros o la zona ribereña de la fuente, afectando las franjas de protección, y el flujo continuo del afluente, causando un alto riesgo de represamientos y contaminación al agua
