RESOLUCIÓN

POR MEDIO DE LA CUAL SE ADOPTAN UNAS DETERMINACIONES

LA DIRECTORA DE LA REGIONAL PORCE NUS DE LA CORPORACIÓN AUTÓNOMA REGIONAL DE LAS CUENCAS DE LOS RÍOS NEGRO-NARE "CORNARE", En uso de sus atribuciones legales, estatutarias, funcionales y

Que mediante radicado SCQ-135-1318-2023 del 22 de agosto de 2023 se denuncia ante la Corporación "*Vertimientos de aguas residuales domesticas que pueden afectar nacimiento de agua*", en la vereda Patio Bonito del municipio de San Roque.

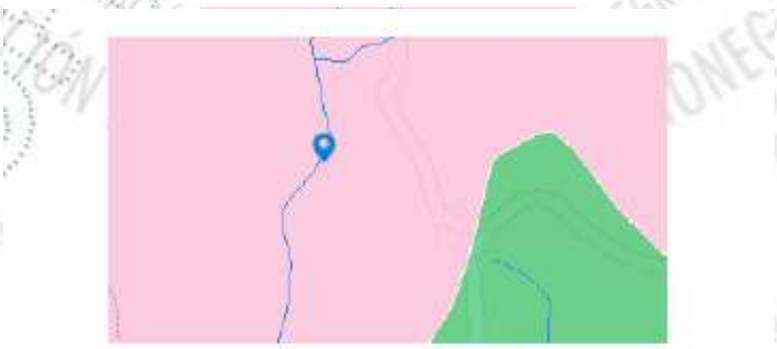
Imagen 1. Obra hidráulica Transversal – Predio "la acuarela"

Durante la visita de campo, se realizó inspección a la obra hidráulica transversal construida por el señor Luis Ángel Uribe al interior de su predio denominado "La Acuarela", donde se desarrolla una actividad productiva relacionada con la venta de materiales de construcción y bloques. La obra, ubicada en las coordenadas 6°29´09" N – 75°00´26" W, - Ver imagen 1, fue construida con el propósito de conducir las aguas lluvias provenientes de la vía terciaria hacia un cuerpo de agua superficial de flujo continuo, localizado en las coordenadas 6°26´6,88" N -75°00´27,768" W. – Ver imagen 2

Nota: No se formulan requerimientos relacionados con la infraestructura hidráulica, dado que la información descrita corresponde a lo consignado en el informe anteriormente mencionado y, de acuerdo con lo evidenciado, la obra no se encuentra actualmente en uso. Por lo anterior, no se establecen requerimientos adicionales al respecto.
