Expediente: **055913343908 055910407248**
Radicado: **AU-02112-2024**
Sede: **SANTUARIO**
Dependencia: **Grupo Recurso Hídrico**
Tipo Documental: **AUTOS**
Fecha: **27/06/2024** Hora: **12:48:43** Folios: **13** Sancionatorio: **00038-2024**

**POR MEDIO DEL CUAL SE INICIA UN PROCEDIMIENTO ADMINISTRATIVO
SANCIONATORIO DE CARÁCTER AMBIENTAL**

EXPEDIENTE: 05591.04.07248 - PERMISO DE VERTIMIENTOS

Que, en ejercicio de las funciones de control y seguimiento, el día 17 de octubre de 2023, funcionarios del grupo de recurso hídrico de la Corporación procedieron a realizar visita de control y seguimiento integral al permiso de vertimientos otorgado mediante la Resolución N°112-3362 del 07 de julio de 2017, a la sociedad **AYUDA TÉCNICA Y DE SERVICIOS S.A. - ATECSA**, para el sistema de tratamiento y disposición final de las aguas residuales domésticas, generadas en el proyecto Parque Temático Hacienda Nápoles, lo que generó el Informe Técnico N°. **IT-08173 del 04 de diciembre de 2023**, dentro del cual, se establecieron las siguientes observaciones y conclusiones:

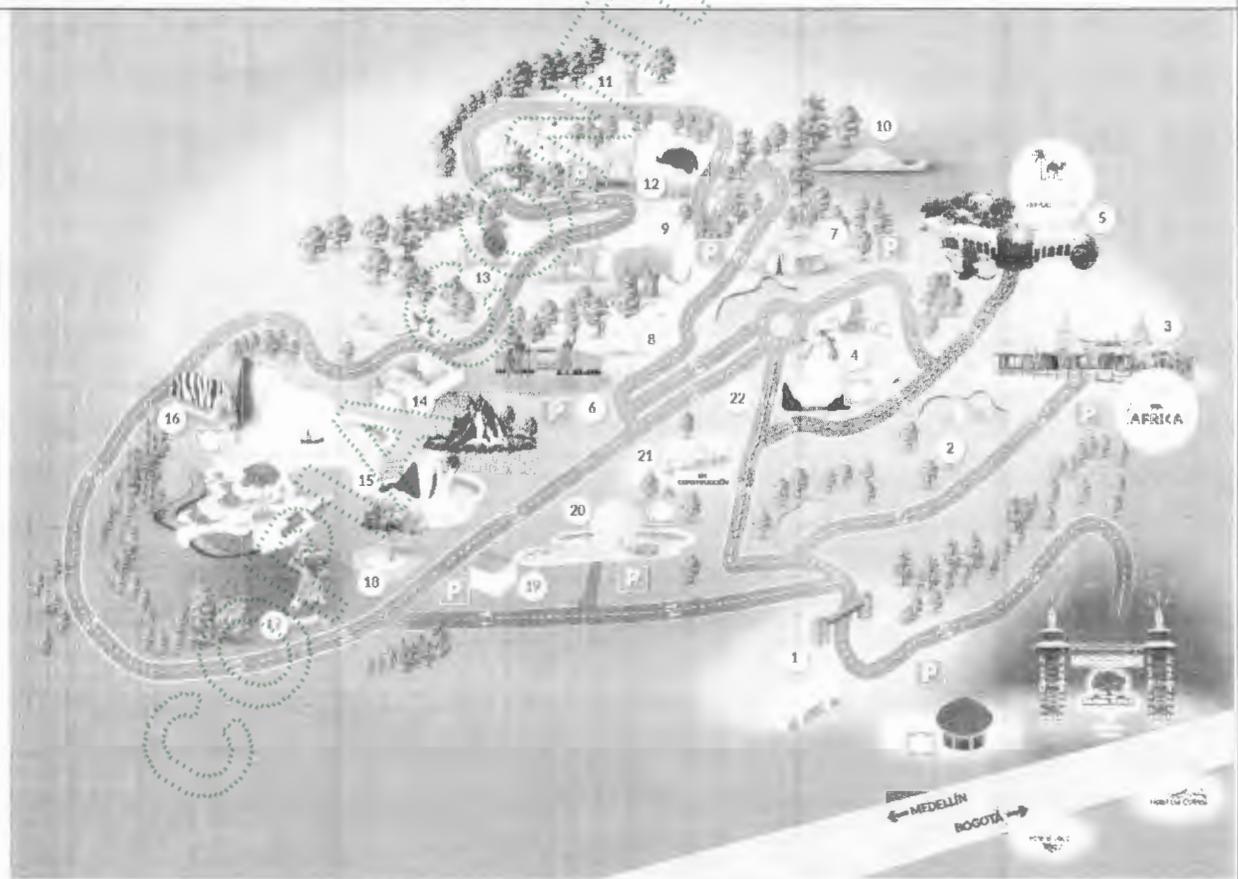
Mapa Parque Temático Hacienda Nápoles y ubicación de los sistemas de tratamiento implementados

1. Taquilla, cuenta con sistema de tratamiento correspondiente a STARD Taquilla, **ESTADO:** APROBADO
 *** A la entrada del parque se cuenta con un restaurante denominado BOHIO, **ESTADO:** NO APROBADO
2. Lago Hipopótamos
3. Hotel África.

4. Aventura Jurásica incluye ACUASAUROS y OCTOPUS, cuenta con dos sistemas de tratamiento correspondiente a STARD Jurásico y STARD Acuasaurus, **ESTADO: APROBADO**

*** Esta Zona cuenta con restaurante denominado Restaurante DINOS, **ESTADO: NO APROBADO**
5. Casa Blanca Safari Hotel.
6. Museo Africano, cuenta con sistema de tratamiento correspondiente a STARD Museo Africano, **ESTADO: APROBADO**
