POR MEDIO DE LA CUAL SE APRUEBA OBRA HIDRÁULICA Y SE ADOPTAN UNAS DETERMINACIONES

EL SUBDIRECTOR DE RECURSOS NATURALES DE LA CORPORACIÓN AUTÓNOMA REGIONAL DE LAS CUENCAS DE LOS RÍOS NEGRO-NARE “CORNARE”, en uso de sus atribuciones legales y delegatarias y

Que mediante la Resolución RE-04064 del 20 de septiembre de 2023 se **AUTORIZÓ LA OCUPACIÓN DE CAUCE** a la sociedad **C.H ARQUITECTOS S.A.S.**, identificada con **Nit:** 811.037.742-9, a través de su representante legal **CECILIA HENAO ARANGO**, identificada con cédula de ciudadanía 32.502.323, para construir una (1) obra hidráulica y una (1) obra temporal en desarrollo del proyecto POLÍGONO LOGÍSTICO, en beneficio de los predios con FMI: 020-12659, 020-64167 y 020- 33688, sobre una (1) fuente, localizados en la vereda La Mosquita del municipio de Guarne, Antioquia. Las características de la estructura son las siguientes: **(Expediente N°053180542571)**

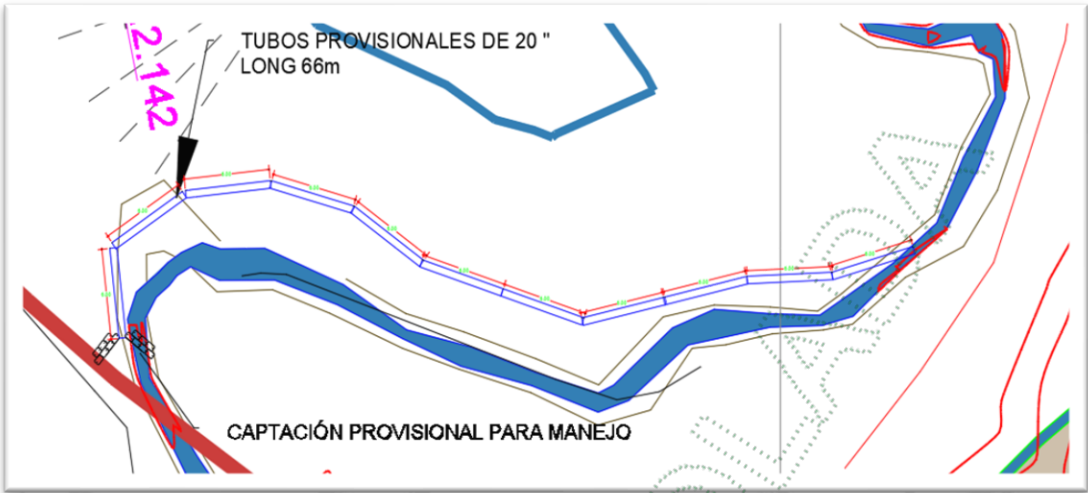
Ilustración 1 Plano en planta obra provisional tipo tubería.

| durante la construcción, simplemente el caudal no se canalizaría por el tubo de 20", sino que continuaría su cauce natural, y se continuarían las obras una vez el caudal vuelva a su punto medio. | | | |

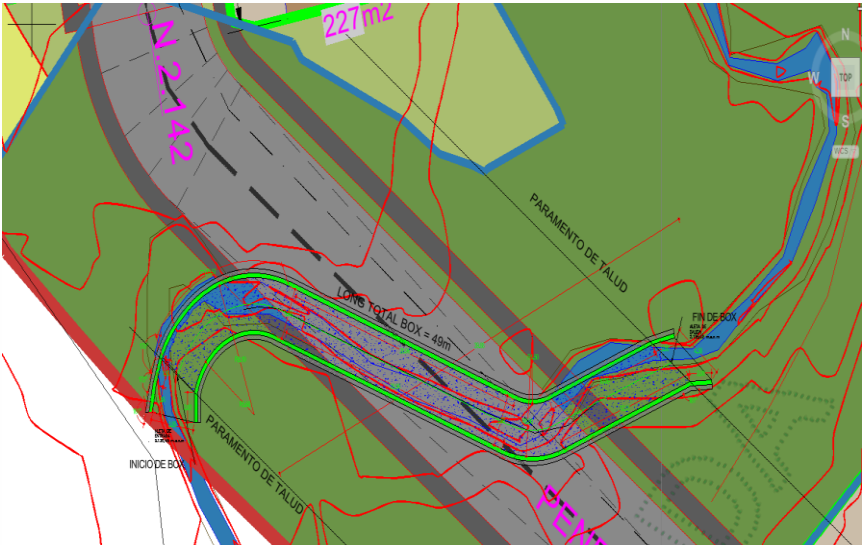
Ilustración 20 plano obra hidráulica autorizado por la Corporación.

La losa inferior del box culvert tiene un buen nivel lo que garantiza un flujo adecuado del agua al interior de la obra hidráulica. **Sin embargo, a la salida de la estructura se observa que se está generando una erosión. Esta puede ser producto a las intervenciones que se han venido desarrollando en el área y el aumento de la velocidad del agua. Este efecto de erosión tiende a incrementar debido a que el lecho de la fuente es de material fino, y ante las crecientes aumenta significativamente la socavación al tener un escalón en el descole.**

Ahora una vez proyectadas las coordenadas del encoche y descole del box culvert, se puede observar que corresponde a lo autorizado por la Corporación
