RESOLUCIÓN No.

POR MEDIO DE LA CUAL SE IMPONE UNA MEDIDA PREVENTIVA Y SE ADOPTAN UNAS DETERMINACIONES

LA DIRECTORA DE LA REGIONAL PORCE NUS, DE LA CORPORACIÓN AUTÓNOMA REGIONAL DE LAS CUENCAS DE LOS RÍOS NEGRO Y NARE, “CORNARE”,  
En uso de sus atribuciones legales, estatutarias, funcionales y

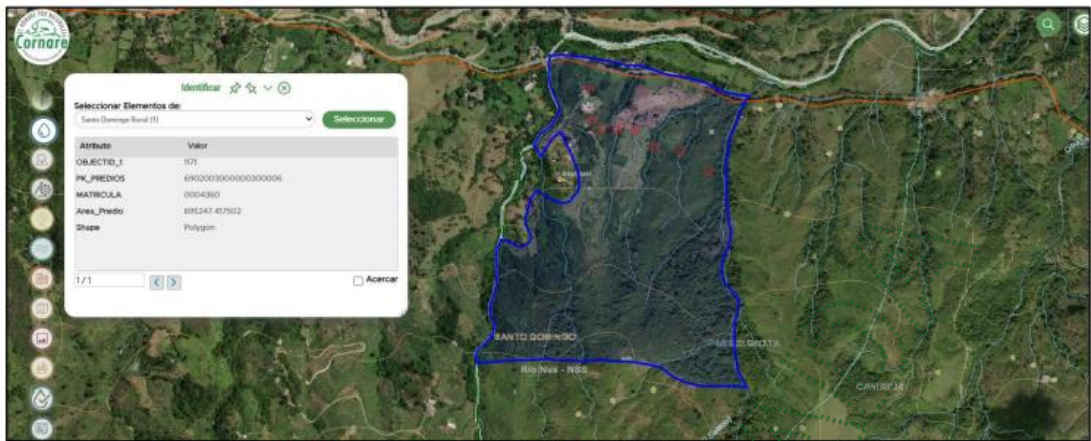
Figura 1. Tomada del Geoportal de Cornare, predio FMI: 026-0004360 referenciado en la queja ambiental.

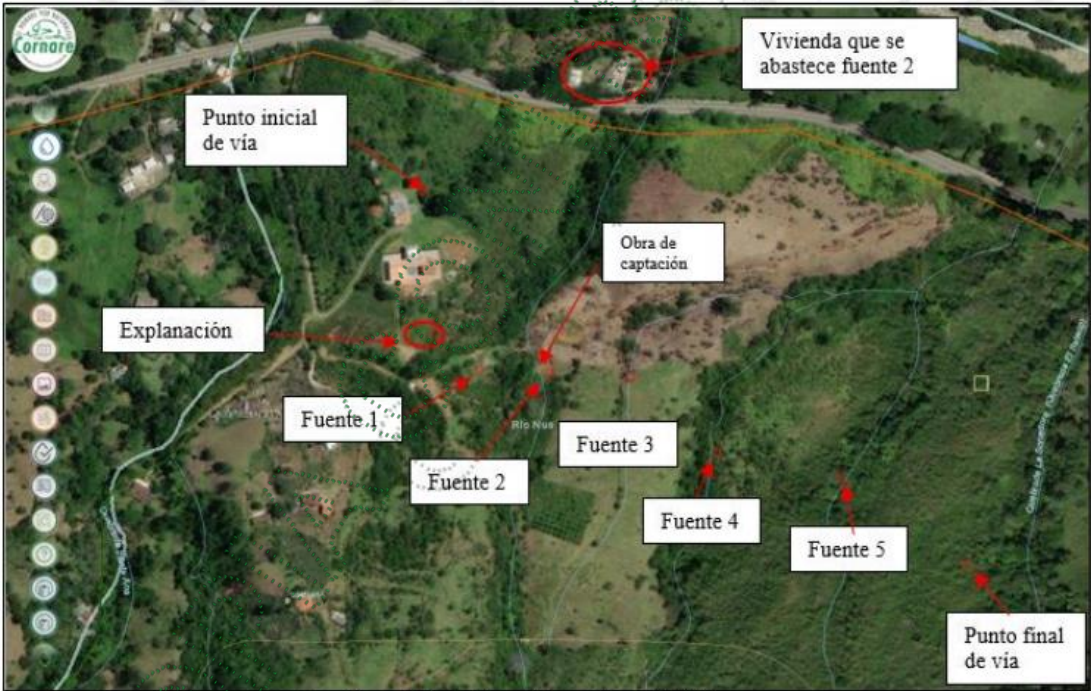
Figura 4. Puntos intervenidos por el proyecto El Origen

En la fuente identificada como número dos, se evidenció una alteración en el flujo natural del cauce, el cual ha sido desviado, presumiblemente debido al depósito o relleno con material de suelo producto de la apertura de la vía. Esta modificación del trazado natural puede generar afectaciones al equilibrio hidrológico del ecosistema, tales como procesos de erosión, sedimentación aguas abajo, pérdida de conectividad hídrica y posibles encharcamientos o represamientos temporales.

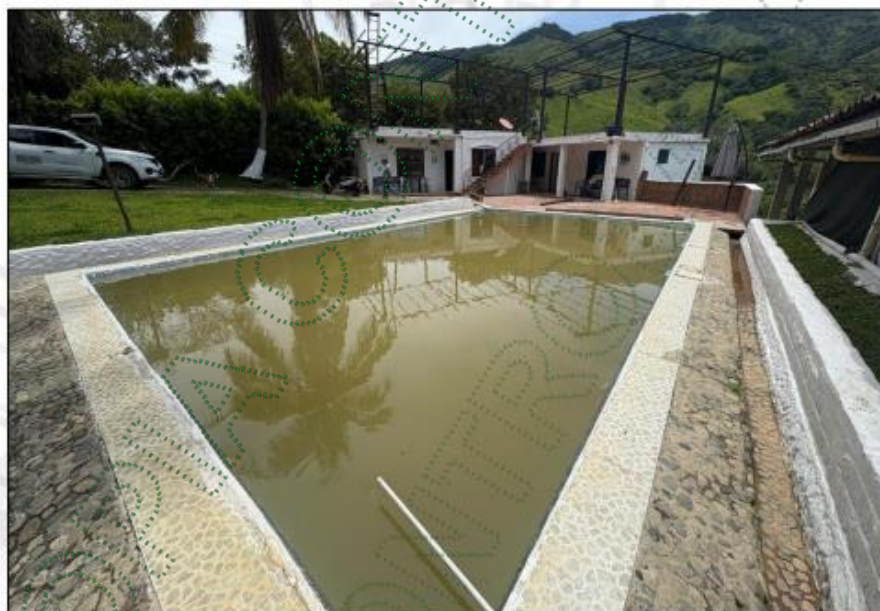
Desde abril del presente año, la obra de captación instalada en la parte alta del predio se encuentra fuera de servicio, tras haber abastecido a la vivienda durante aproximadamente 11 años. Actualmente, solo se cuenta con un punto de conexión provisional en la parte baja del predio, el cual presenta caudal reducido y alta carga de sedimentos, limitando su aprovechamiento. Por tal motivo, la usuaria solicita que se adopten medidas para solucionar de manera efectiva la afectación al recurso hídrico.

Figura 13: Vivienda de la señora Claudia Puerta

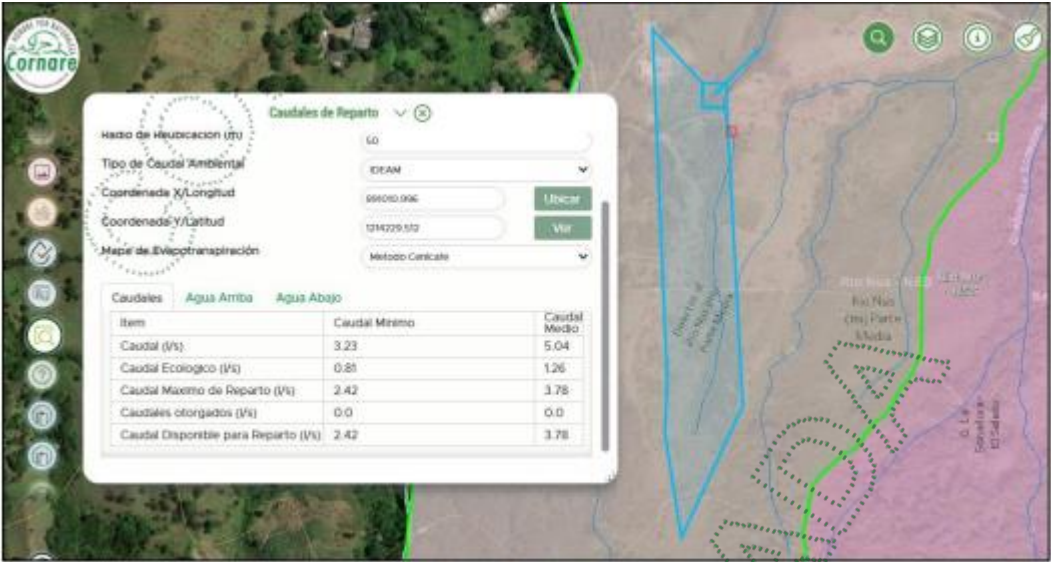
De acuerdo con la georreferenciación del punto de captación correspondiente a la fuente hídrica No. 2, ubicado en las coordenadas X:  $-75^{\circ} 3' 46.37''$  y Y:  $6^{\circ} 31' 56.92''$ , y su proyección en el Geoportal de Cornare, se determinó que el caudal mínimo de reparto disponible en dicho punto es de 2,42 L/s. Este valor constituye el límite de disponibilidad para asignación del recurso, de conformidad con la metodología de cálculo establecida por la autoridad ambiental, y debe ser considerado en la evaluación de solicitudes de concesión de agua, garantizando la preservación de caudales ecológicos y la sostenibilidad de la fuente.

Figura 14. Caudal mínimo de reparto

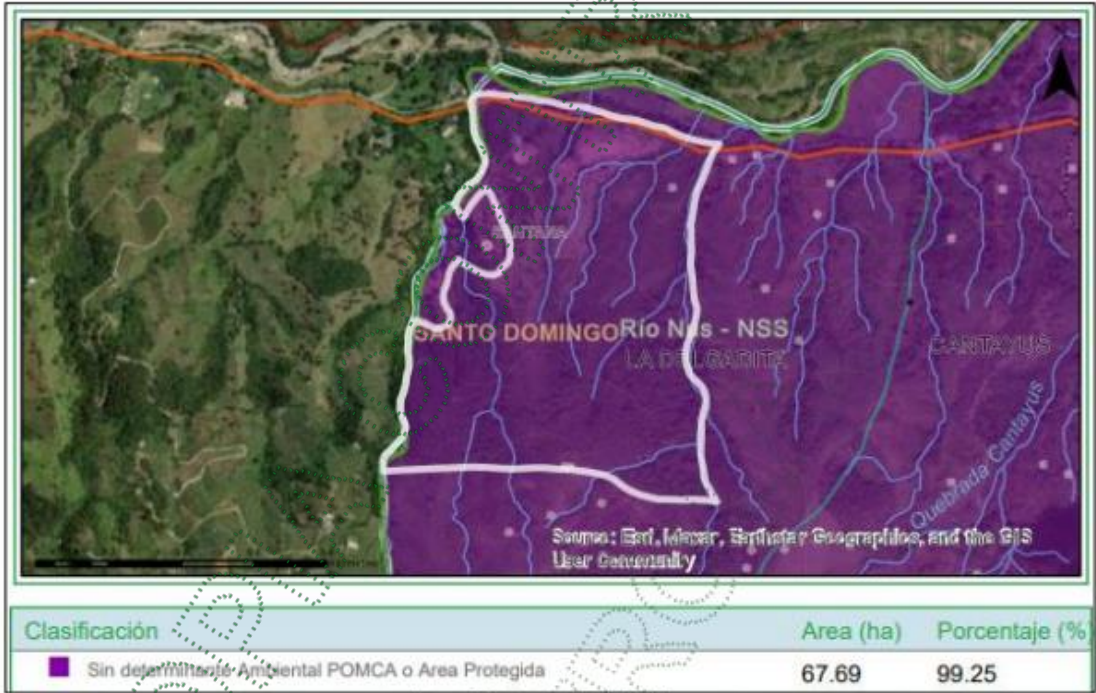
El predio identificado con FMI 026-0004360 PK\_PREDIOS 6902003000000300006, según el Geoportal Interno de Cornare, tiene un área de 69.5 Ha y zonificación ambiental POMCA, en las categorías de áreas sin determinantes ambientales.

Figura 15. Determinantes Ambientales
