Expediente: **056600341167**  
Radicado: **AU-01042-2025**  
Sede: **REGIONAL BOSQUES**  
Dependencia: **DIRECCIÓN REGIONAL BOSQUES**  
Tipo Documental: **AUTOS**  
Fecha: **14/03/2025** Hora: **16:53:37** Folios: **12** Sancionatorio: **00026-2025**

### POR MEDIO DEL CUAL SE INICIA UN PROCEDIMIENTO ADMINISTRATIVO SANCIONATORIO DE CARÁCTER AMBIENTAL

Que, en virtud de una queja ambiental con radicado N° **SCQ-134-1454-2022 del 01 de noviembre de 2022**, donde se denuncia lo siguiente: “*APERTURA DE VÍAS AL PARECER SIN AUTORIZACIÓN Y MOVIMIENTOS DE TIERRA AFECTANDO COBERTURA VEGETAL Y FUENTE HÍDRICA*”, la Corporación realizó informe técnico el día 16 de noviembre de 2022, al punto localizado en la coordenada geográfica **75°3'16.22"W, 5°59'4.16"N**, en el predio identificado con el FMI: **018-29994** y el PK: **6602001000000300027**, ubicado en la vereda El Pescado del municipio de San Luis, Antioquia.

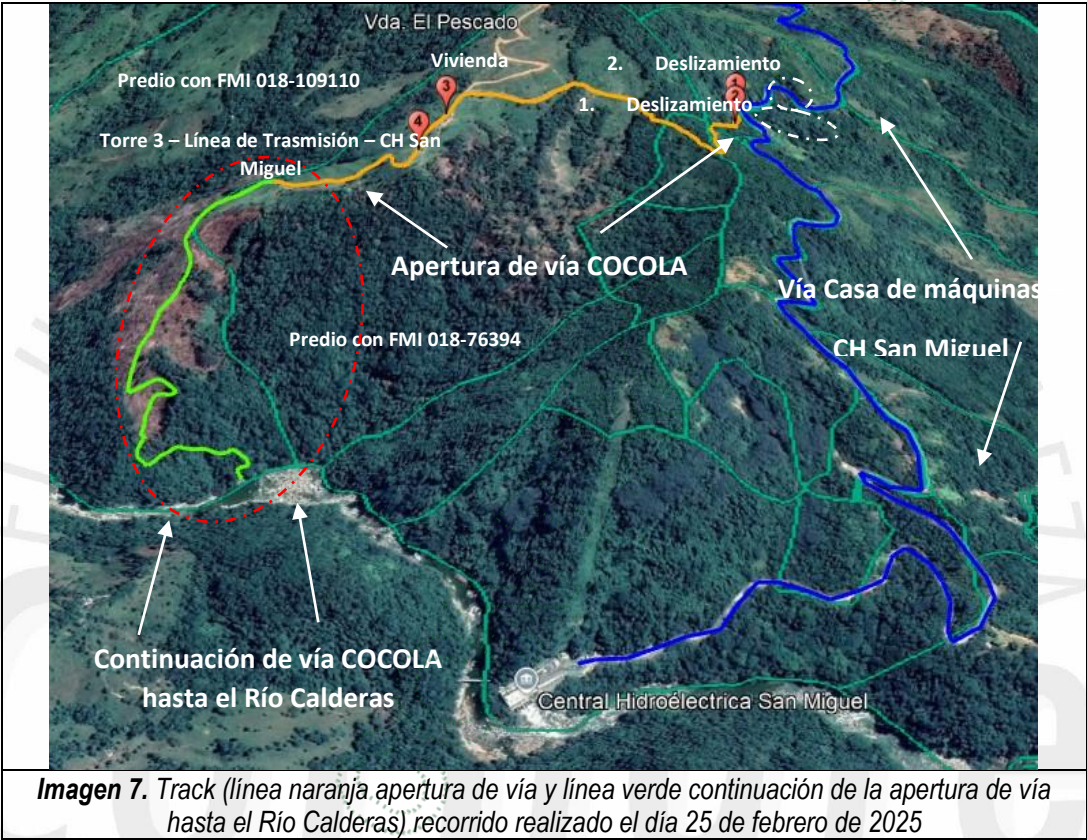
3. Que en el año 2023, a través del informe técnico N°IT-05665-2023 del 01 de septiembre de 2023, se atiende un segundo y tercer evento (deslizamiento 1 sitio con coordenadas -75°02'54.93"N 5°58'41.29"W 796 msnm y deslizamiento 2 sitio con coordenadas -75°02'54.98"N 5°58'40.10"W 780 msnm) ocurrido en la vereda El Pescado en el municipio de San Luis, a raíz de una apertura de vía localizada en el predio identificado con FMI 018-76394 y PK 660200100000300022 propiedad de la Sociedad COCOLA S.A.S identificado con NIT 901.339.098-6, de acuerdo a la consulta en el Portal de la Ventanilla Única de registro Inmobiliario – VUR, como se describe a continuación:
