Expediente: **056900543393**  
Radicado: **RE-04918-2025**  
Sede: **SANTUARIO**  
Dependencia: **Grupo Recurso Hídrico**  
Tipo Documental: **RESOLUCIONES**  
Fecha: **04/11/2025** Hora: **16:27:02** Folios: **12**

## RESOLUCIÓN No.

### POR MEDIO DE LA CUAL SE RESUELVE UN RECURSO DE REPOSICIÓN

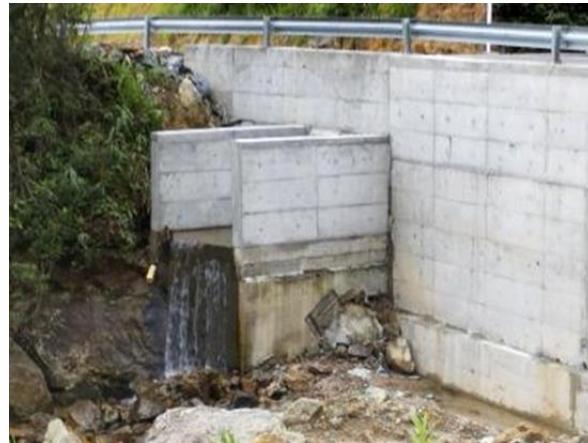
3. Realizar la construcción de la ventana para ingreso de agua en la caja de encole de la obra N°32-9(49) K3+655.
4. Presentar obra de mitigación para realizar la entrega controlada del caudal, respecto a la descarga de la obra N° 56- 16 (72) en la confluencia con la fuente principal. Toda vez que se evidencia una caída libre del flujo, de aproximadamente 2.0 metros.

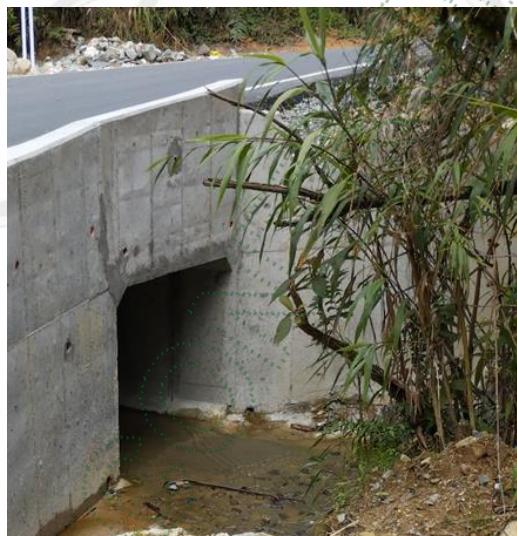
5. Presentar trámite de ocupación de cauce ante esta autoridad ambiental, respecto a la obra hidráulica tipo box culvert construida en las siguientes coordenadas:

Encole		Descole	
Longitud (W) -X	Latitud (N) Y	Longitud (W) -X	Latitud (N) Y
-75° 9' 51.76''	6° 30' 31.73''	-75° 9' 51.93''	6° 30' 32.01''

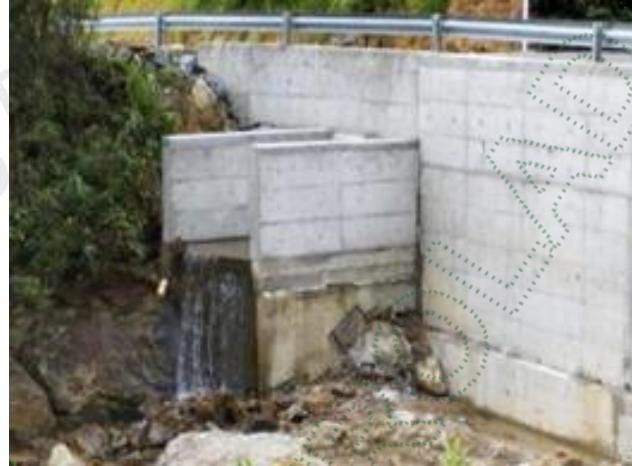
"Presentar obra de mitigación para realizar la entrega controlada del caudal, respecto a la descarga de la obra N° 56- 16 (72) en la confluencia con la fuente principal. Toda vez que se evidencia una caída libre del flujo, de aproximadamente 2.0 metros."

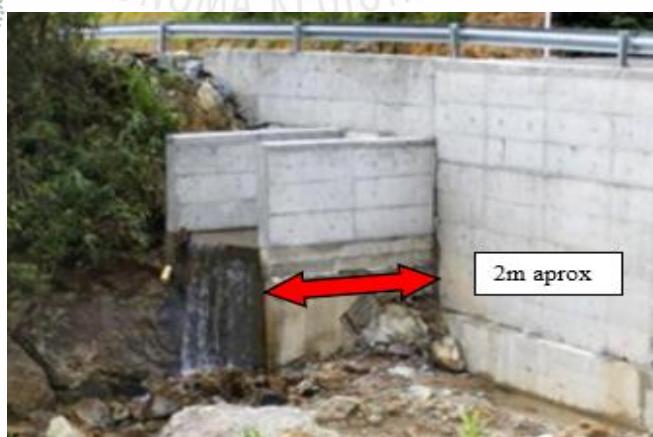
Sustento que no se considera válido, toda vez que la estructura de descole del box culvert se construyó mediante un canal horizontal, sobre saliendo aproximadamente 2 metros, distancia en la cual se hubiera podido construir el canal escalonado presentado en los diseños.

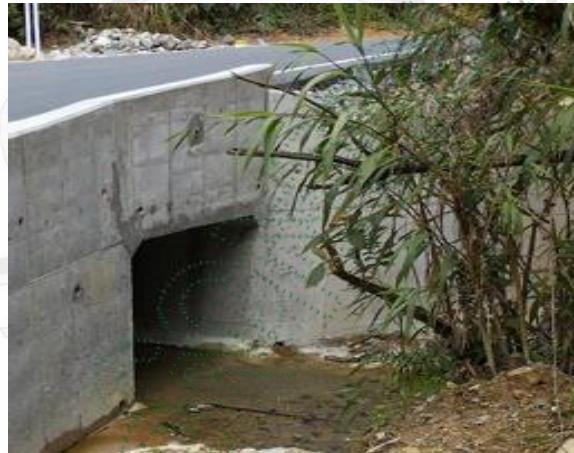
"Presentar trámite de ocupación de cauce ante esta autoridad ambiental, respecto a la obra hidráulica tipo box culvert construida en las siguientes coordenadas:"

Encole		Descole	
Longitud (W) -X	Latitud (N) Y	Longitud (W) -X	Latitud (N) Y
-75° 9' 51.76''	6° 30' 31.73''	-75° 9' 51.93''	6° 30' 32.01''

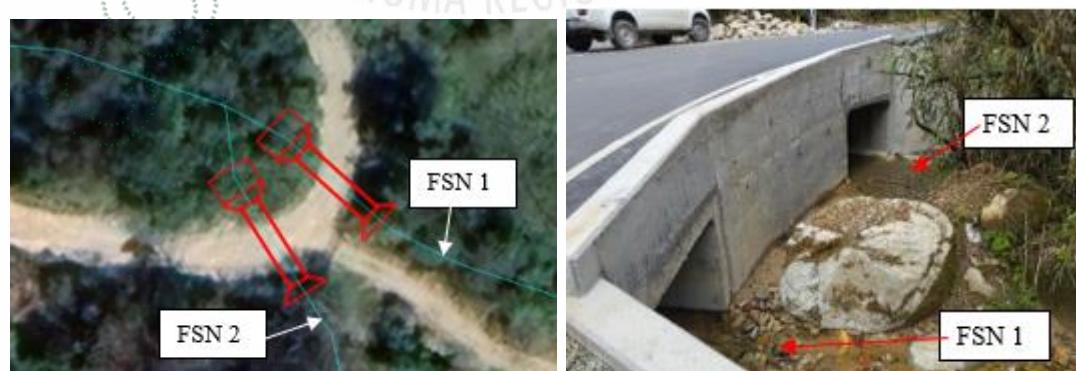
Como se puede observar, efectivamente en el oficio con radicado CS-06014-2024 del 27 de mayo de 2024, SI SE SOLICITÓ la estructura ubicada en la abscisa K05+937, la cual permitiría el paso continuo de la fuente FSN 2, evidenciada en campo el día de la visita, la cual, posteriormente NO FUE INCORPORADA EN LA INFORMACION DE LA SOLICITUD DE OCUPACION DE CAUCE, POR LO TANTO, NO FUE AUTORIZADA, SIN EMBARGO, SI FUE CONSTRUIDA.
