POR MEDIO DEL CUAL SE INICIA UN PROCEDIMIENTO ADMINISTRATIVO SANCIONATORIO AMBIENTAL.

LA DIRECTORA DE LA REGIONAL PÁRAMO DE LA CORPORACIÓN AUTONOMA REGIONAL DE LAS CUENCAS DE LOS RIOS NEGRO Y NARE, CORNARE. En uso de sus atribuciones legales, estatutarias, funcionales, en especial las previstas en las leyes 99 de 1993 y 1333 de 2009, el Decreto 1076 de 2015 y

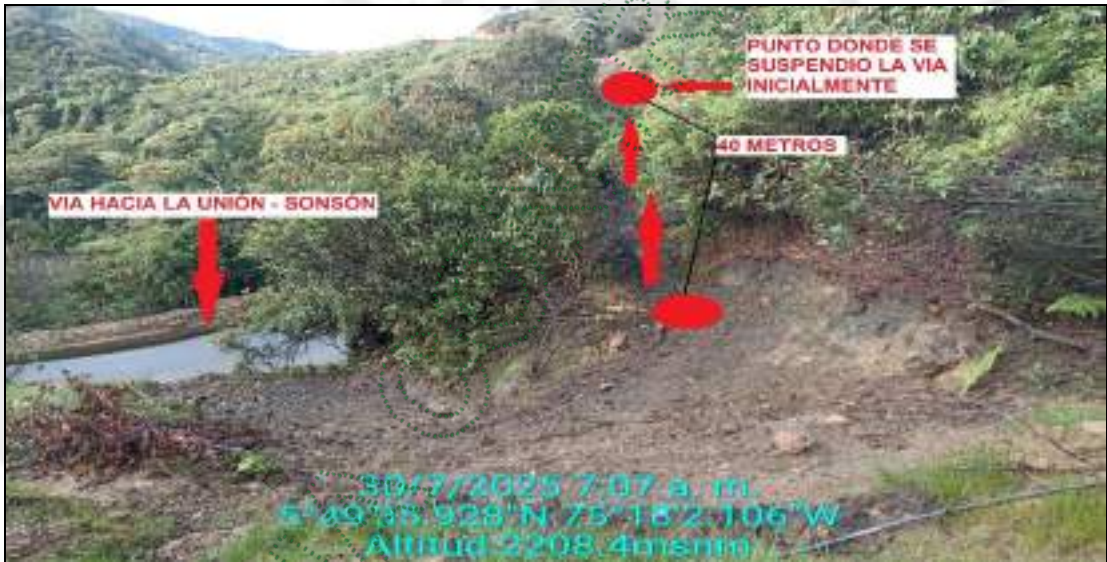
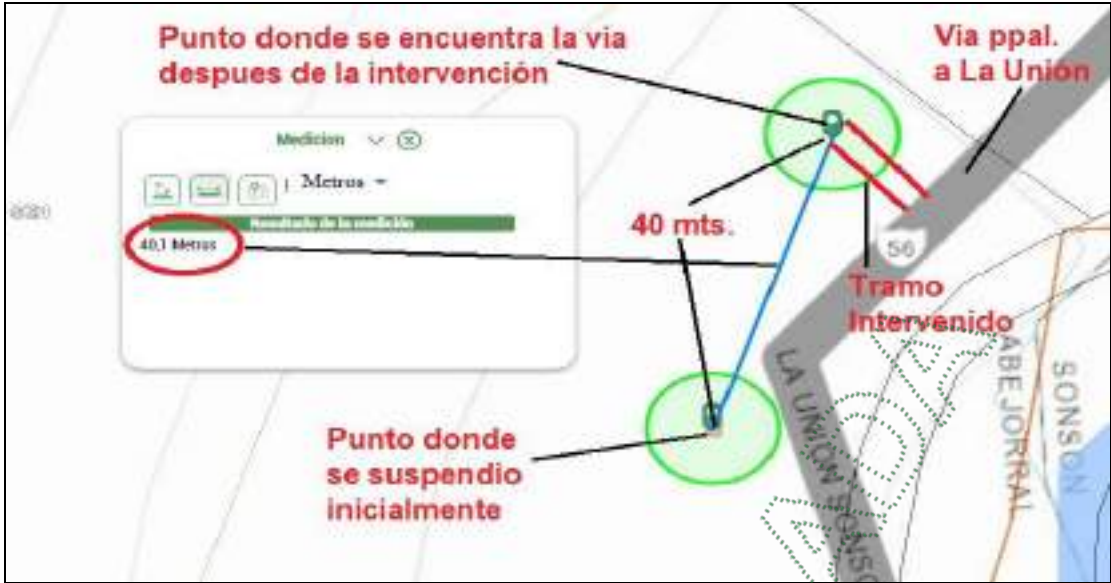
**Punto de suspensión de obras**                      **Punto donde conecta la vía con el tramo intevenido**

Graficamente se puede observar en las siguiente imágenes el punto donde pasa la vía hacia La Unión y Sonsón, el tramo intevenido y el punto donde conecta con la vía suspendida inicialmente:
