## RESOLUCIÓN

### POR MEDIO DE LA CUAL SE ADOPTAN UNAS DETERMINACIONES

Que el día 20 de agosto de 2026, el equipo técnico de la Corporación realizó visita técnica con la finalidad de verificar la ocurrencia de los hechos denunciados. Como resultado de dicha diligencia, se emitió el Informe Técnico N.º **IT-05250-2026 del 01 de septiembre de 2026**, en el cual quedaron consignadas las siguientes observaciones y conclusiones:

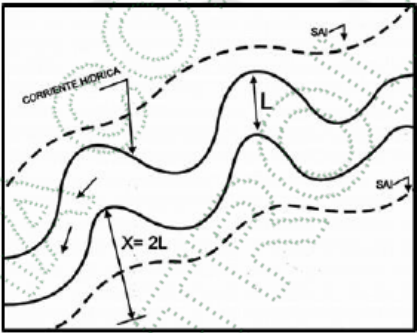
Teniendo en cuenta la cercanía de la fuente al área intervenida, se verifica el espacio que corresponde a la ronda hídrica del tramo del cuerpo de agua superficial lindante al lote 3 del señor Juan Sierra, Mediante el método matricial para el establecimiento de rondas hídricas para las áreas urbanas y rurales de los municipios de la jurisdicción de CORNARE a través el acuerdo 251 del 2011.

Tabla. 2. Matriz de determinación de Ronda Hídrica.

Para la aplicación del método matricial se delimitó la zona de alta susceptibilidad a la inundación (SAI) mediante fotointerpretación y/o trabajo de campo como lo sugiere el parágrafo 1, Artículo Cuarto del Acuerdo 251 de 2011, ya que no existen estudios de periodo de retorno correspondiente a los 100 años ( $Tr=100$ ) que la determinen respecto al tramo del cuerpo de agua superficial analizado. Siendo así, se estableció que la ronda hídrica del tramo del drenaje sencillo correspondiente a los establos del señor Juan

Sierra, debe contar con una longitud de 10 metros a partir de la línea delimitadora del cauce del cuerpo de agua superficial.
