RESOLUCIÓN Nº.

POR MEDIO DE LA CUAL SE ADOPTAN UNAS DETERMINACIONES.

LA DIRECTORA DE LA REGIONAL PÁRAMO DE LA CORPORACIÓN AUTÓNOMA REGIONAL DE LAS CUENCAS DE LOS RÍOS NEGRO – NARE, CORNARE. En uso de sus atribuciones legales y delegatarias y

Expediente: 05.756.02.38757.

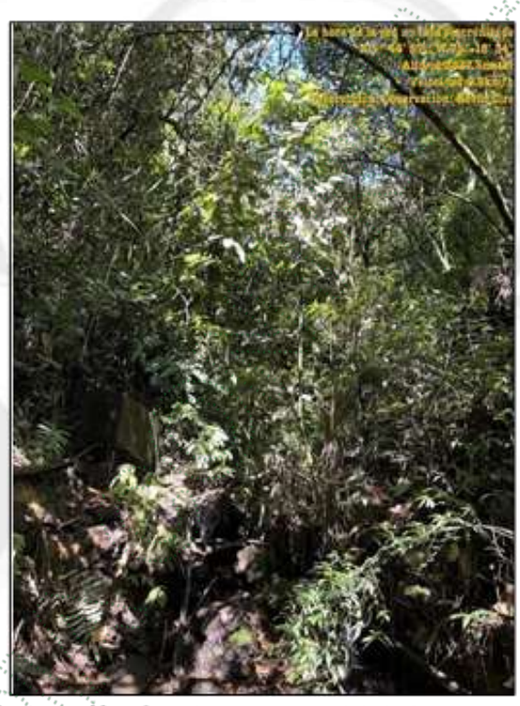
Una vez se llega al lugar a realizar la visita ocular, allí se encontraba el señor Iván Darío Manrique Suaza, Administrador legal del predio La Lucila el cual recibió la visita de control y seguimiento realizada por parte del Señor Kevin Ciro Atehortúa, al señor Manrique Suaza se le explicó cuál era el objetivo de la visita y nos desplazamos hasta la fuente La Lucila la cual está ubicada en las coordenadas W: -75°18'33.8, N: 5°46'56.7". Según lo evidenciado en campo, la fuente presenta buena cobertura vegetal, la captación del recurso se está haciendo a través de una manguera de ½ pulgada la cual lleva el agua hasta un pequeño tanque construido en mampostería el cual está dividido en 2, la primera división cumple la función de separar las partículas más pesadas del agua y el segundo se encarga de distribuir el recurso a la finca y devolver el reboce a la fuente como media de control de caudal ***(Ver imagen Nro. 2, 3 y 4).***

Imagen Nro.2: Cobertura vegetal de la fuente La Lucila

Imagen Nro.3: División 1, el cual actúa como desarenador.

Imagen Nro.4: División 2, almacenamiento y distribución del recurso
