## RESOLUCIÓN No.

### POR MEDIO DE LA CUAL SE RESUELVE UN RECURSO DE REPOSICIÓN

Que mediante Resolución con radicado No. RE-03584 del 23 de agosto de 2023, NO SE AUTORIZO la OCUPACIÓN DE CAUCE a la sociedad TRESU3 S.A.S, con NIT 901.109.004-8, representada legalmente por la señora ELVIA JIMENEZ DE URREA, identificada con cédula de ciudadanía número 21.323.541, a través de su Apoderado la señora CRISTINA MARIA HOYOS YEPES, con cédula de ciudadanía número 43.644.701 y T.P número 194.096, del C.S de la Judicatura, para la construcción de un Jarillón, en beneficio de los predios con folios de matrículas inmobiliarias número 020-172204 y 020-172205, ubicados en la vereda Aguas Claras del municipio de EL Carmen de Viboral, Antioquia, dado que no se presentó adecuadamente la información para ser evaluada, y las secciones transversales evaluadas no son representativas con las existentes.

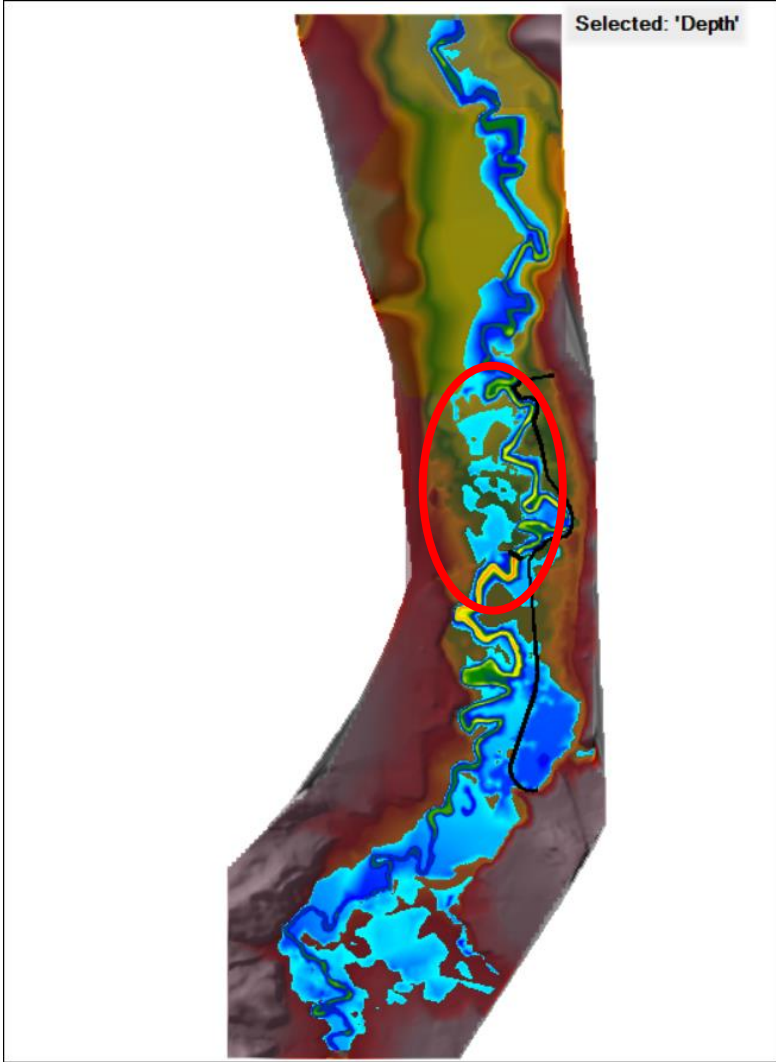
| CONDICIÓN ACTUAL | CONDICIÓN FUTURA |
|---|---|
| <p>Ilustración 1. Condición actual de la zona de estudio vista en planta (Imagen extraída de la modelación en RAS Mapper allegada en Radicado CE-09289-2023)</p> | <p>Ilustración 2. condición futura de la zona de estudio vista en planta (Imagen extraída de la modelación en RAS Mapper allegada en Radicado CE-09289-2023)</p> |

Según las secciones 6, 7, 8 y 9 trazadas, se observa que el predio vecino (en la margen izquierda de la quebrada) se clasifica como un terreno llano, en el que fácilmente se puede presentar un represamiento de agua referente a un caudal con un TR100 años, por lo tanto, la reducción de la mancha inundable no es sustentable bajo condiciones de la topografía existente, al contrario, con la implementación del Jarillón debería presentarse una extensión más amplia de la mancha en el lado contrario, tampoco es razonable la reducción de la altura de la lámina, pues no se observó en campo ninguna depresión en la topografía que sirviera como zona de amortiguación de la creciente y que en este caso, también debería evidenciarse en la modelación.

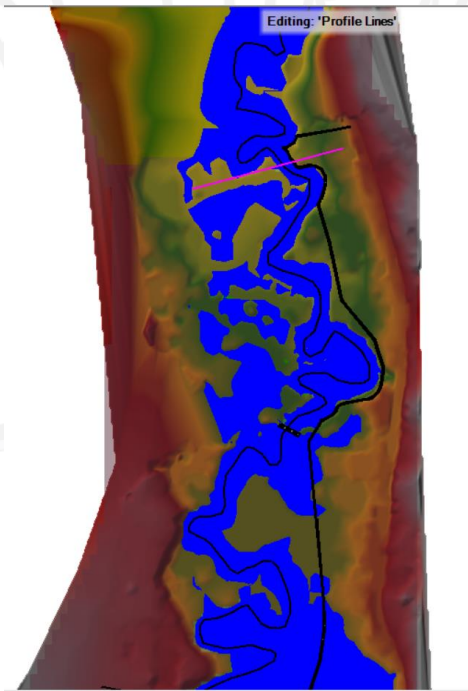
Sección nombrada "secc6" resaltada en rosado, trazada por elaboración propia se encuentra vista desde planta en el siguiente punto:

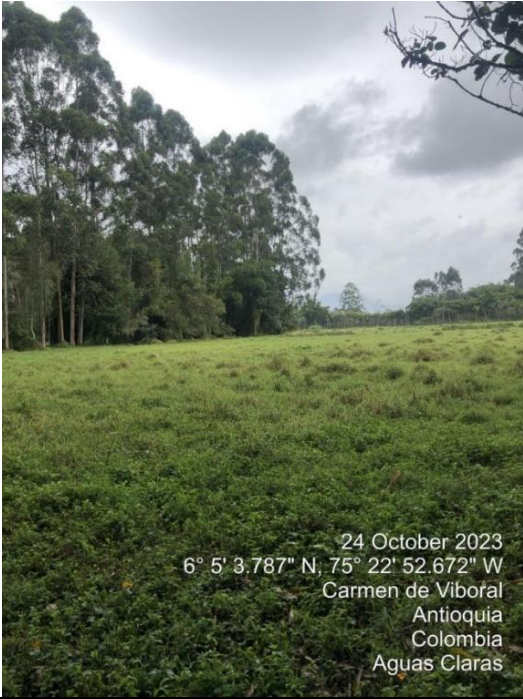
| FOTOGRAFÍAS EN CAMPO | PERFILES EXTRAÍDOS DE RAS MAPPER |
|---|---|
| El terreno observado en la fotografía corresponde a la margen izquierda de la sección extraída del RAS Mapper (señalada en verde) | |

Ilustración 3. fotografía en campo correspondiente a la sección 6

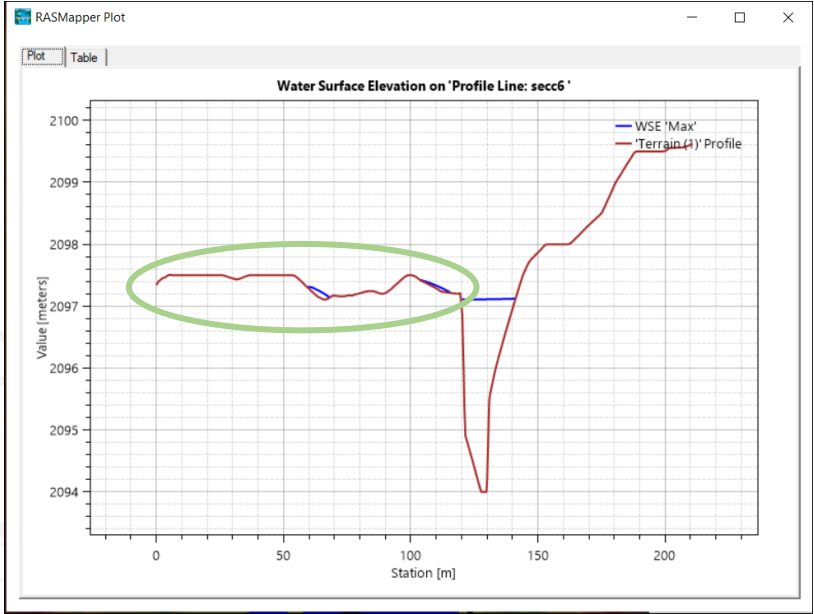
Ilustración 4. Sección 6 extraída de la modelación allegada en RAS Mapper

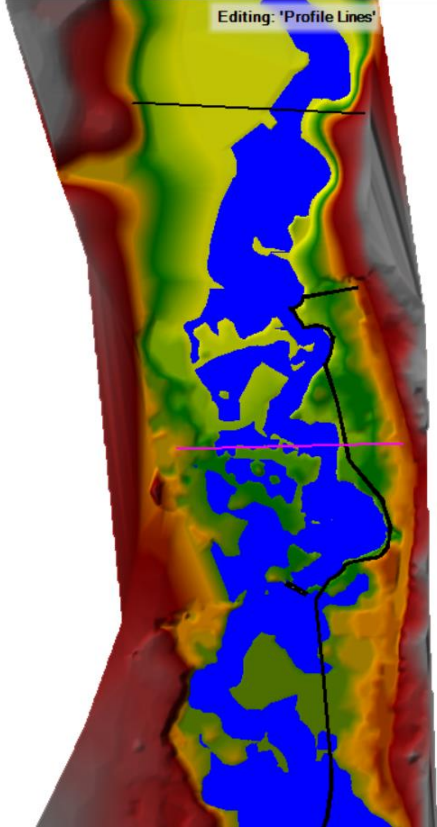
Sección nombrada “Profile Line 7” resaltada en rosado, se encuentra vista desde planta en el siguiente punto:

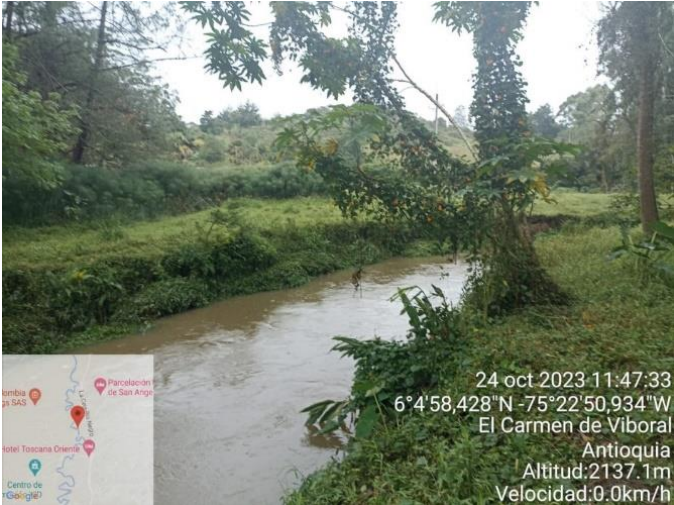
El terreno observado en la fotografía corresponde a la margen derecha de la sección extraída del RAS Mapper (señalada en verde)

Ilustración 5. fotografía en campo correspondiente a la sección 7

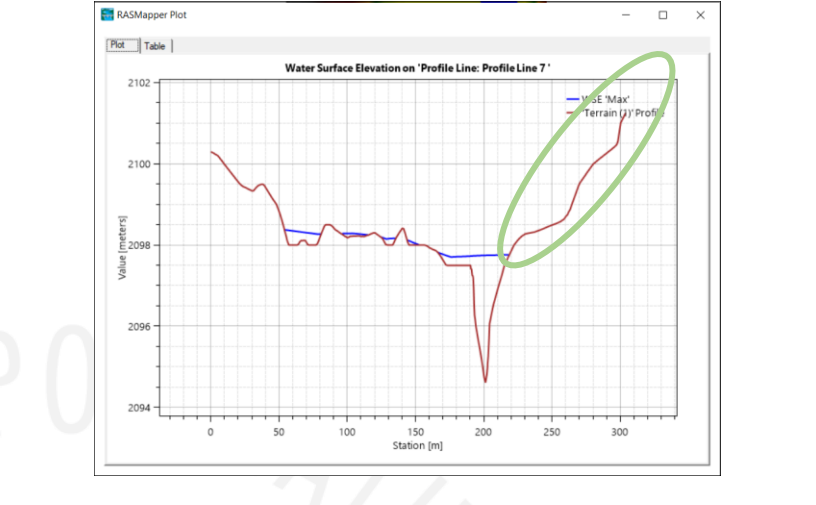
Ilustración 6. Sección 7 extraída de la modelación allegada en RAS Mapper

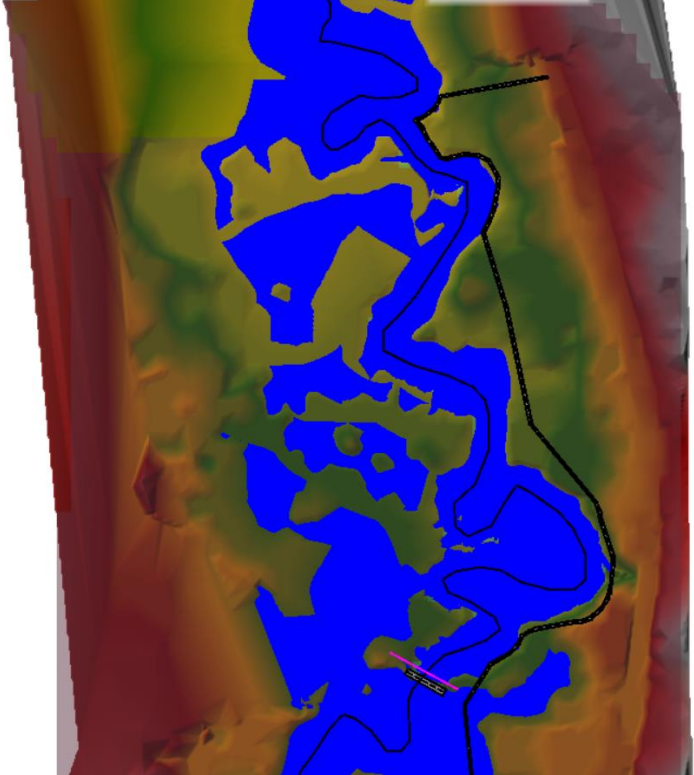
Sección nombrada “secc8” resaltada en rosado, trazada por elaboración propia se encuentra vista desde planta en el siguiente punto:

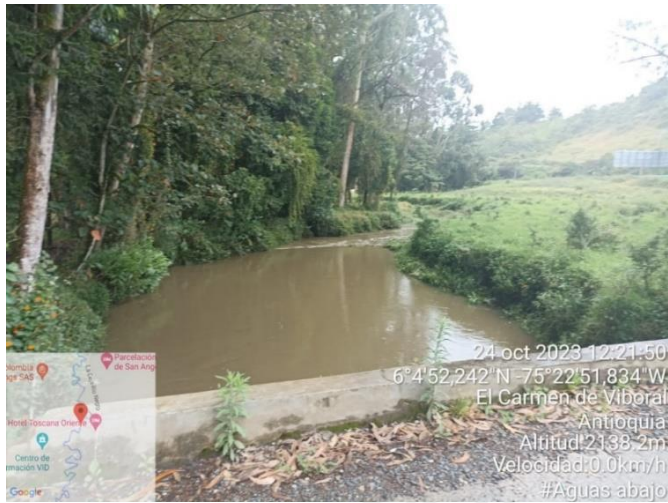
La imagen tomada desde el puente corresponde al perfil transversal del cauce

Ilustración 7. fotografía en campo correspondiente a la sección 8

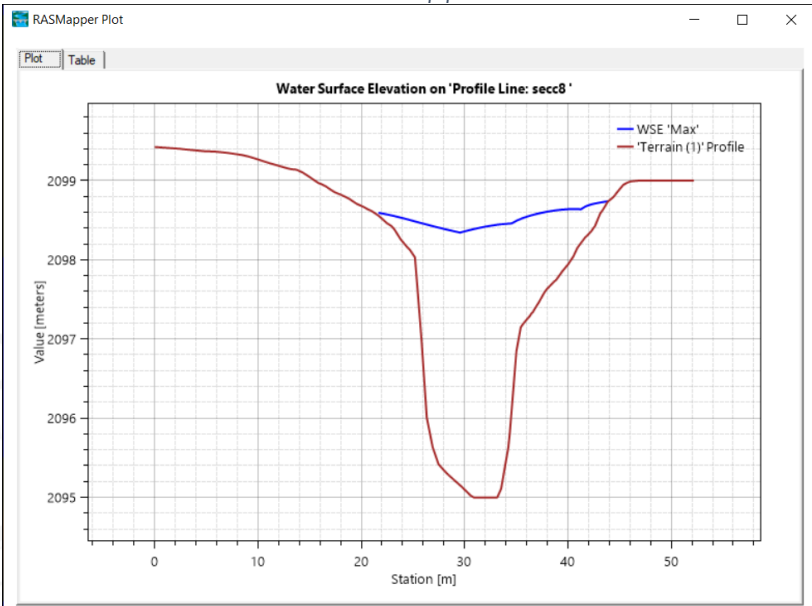
Ilustración 8.Sección 8 extraída de la modelación allegada en RAS Mapper

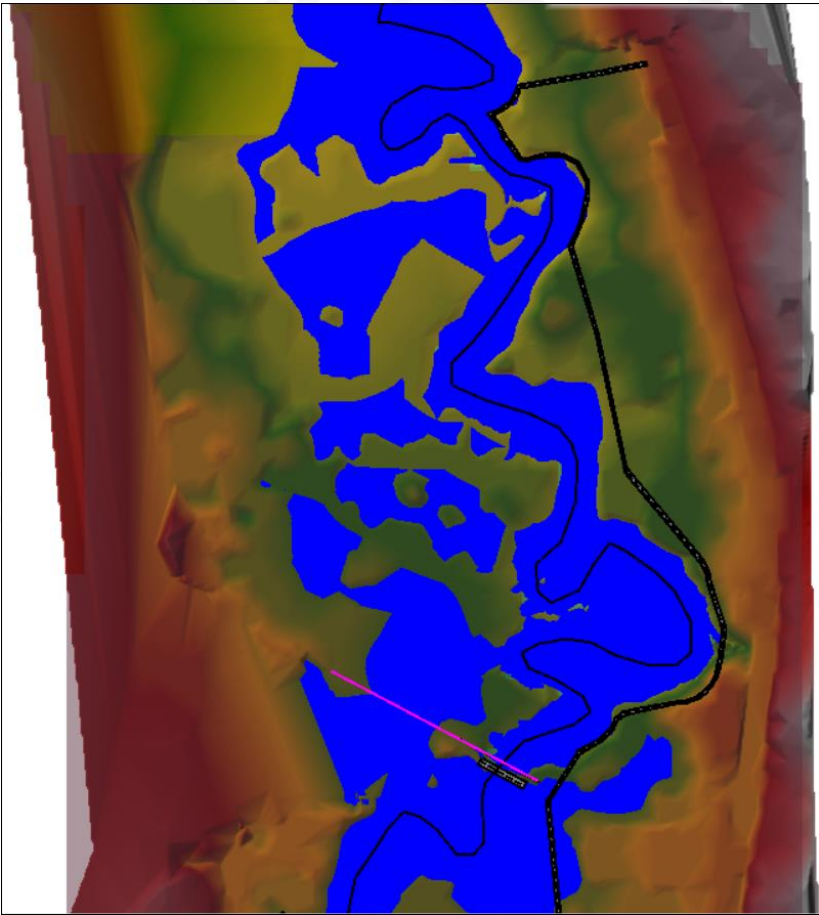
Sección nombrada “secc9” resaltada en rosado, trazada por elaboración propia se encuentra vista desde planta en el siguiente punto:

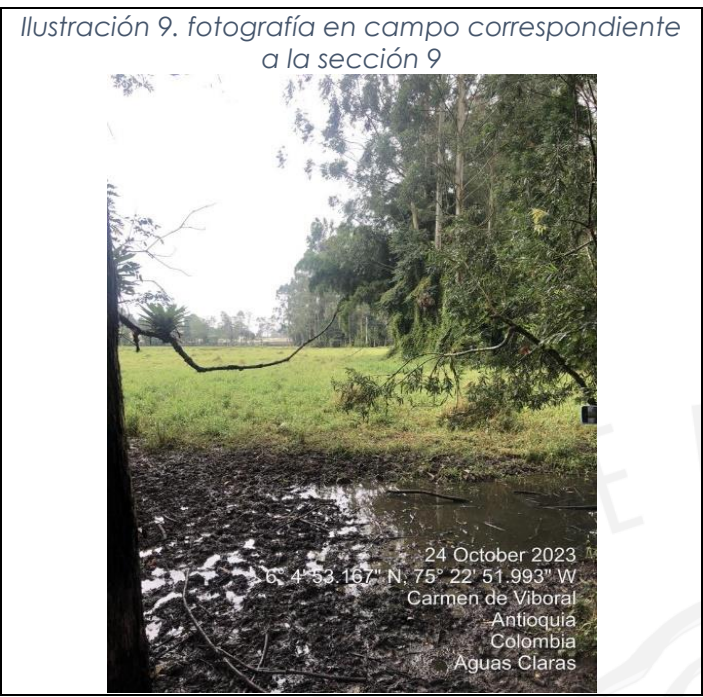
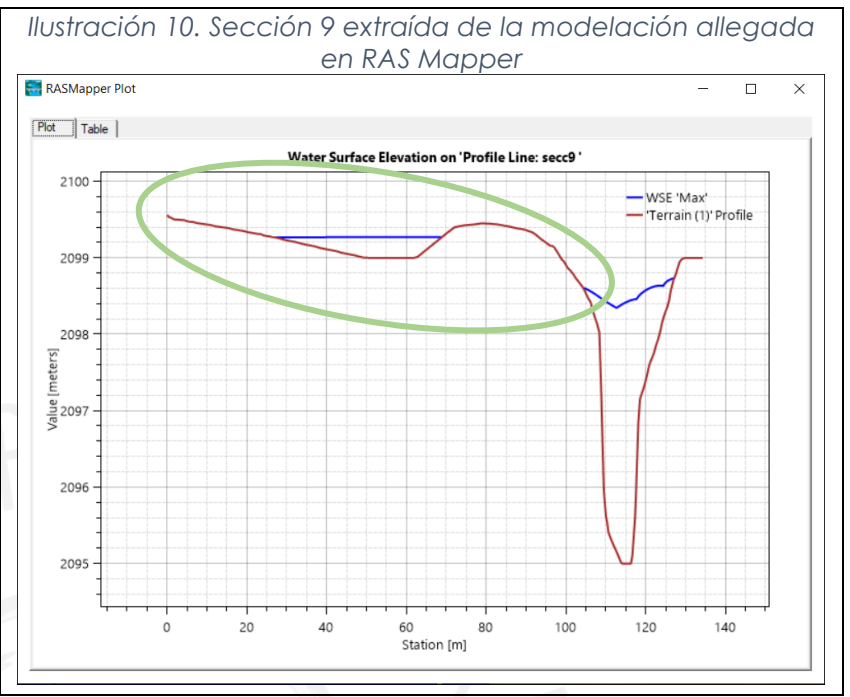
La imagen corresponde a la margen izquierda del perfil definido en RAS Mapper (señalado en verde)

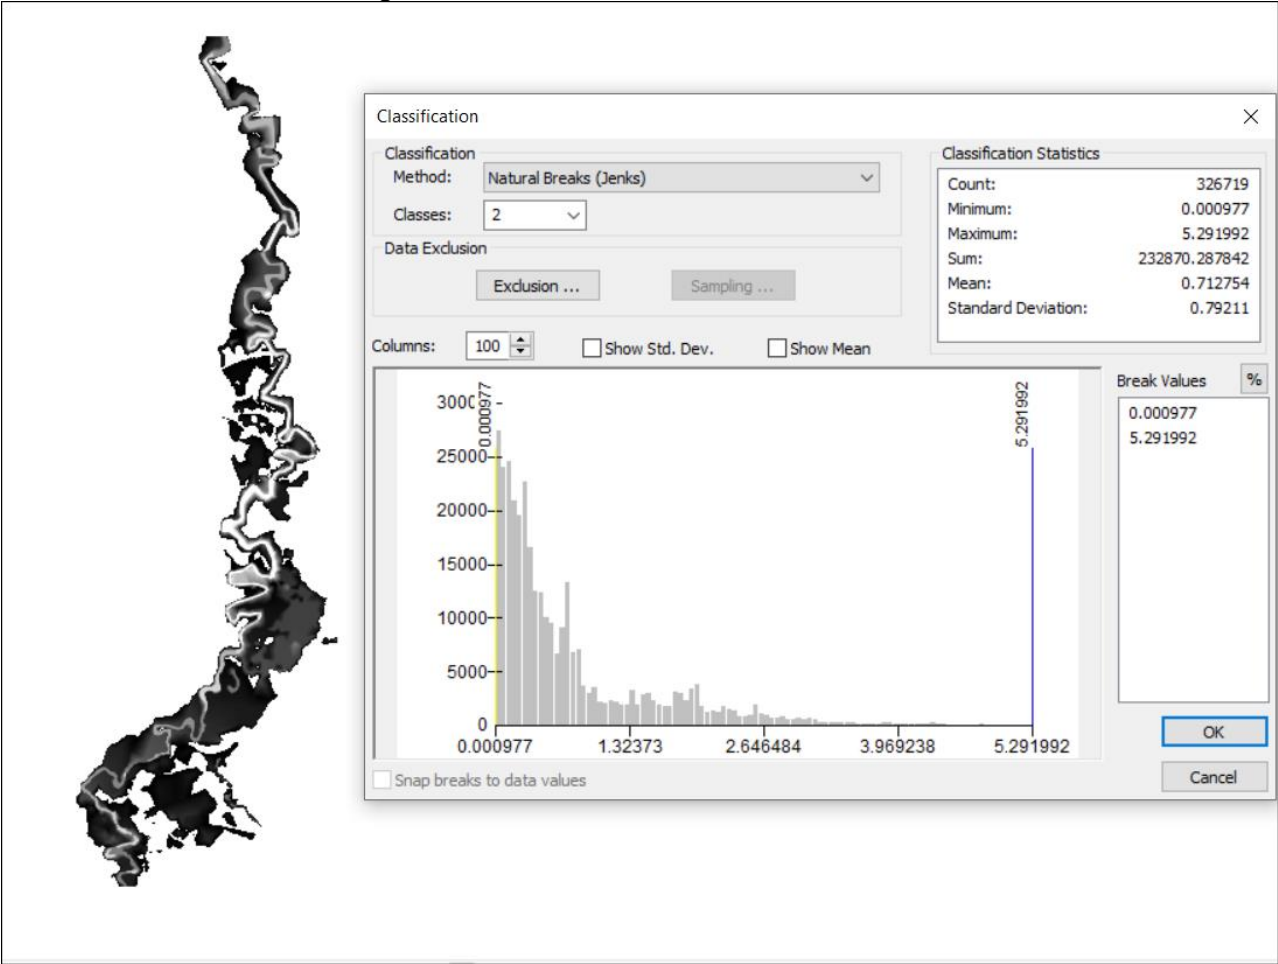
Ilustración 11. Parámetros estadísticos de la condición actual extraídos en ArcGIS por elaboración propia, haciendo uso de la modelación allegada en Radicado CE-09289

Se puede observar en las ilustraciones 11 y 12 que valores entre la condición actual y futura siguen teniendo un margen muy similar, no existe mayor variación en la profundidad bajo las dos condiciones, pues el cambio en el valor de la media aritmética es de 4 centímetros, su profundidad mínima se mantiene y su profundidad máxima presenta una disminución de 10 centímetros con la implementación de la obra, situación que como se dijo anteriormente no es razonable debido al terreno llano del tramo, como se evidencia en el análisis anterior, sin embargo, debería presentarse una extensión de área de inundación. Esta situación se corrobora en las ilustraciones 13 y 14, donde el área de la extensión de la mancha se reduce en el escenario con obras.

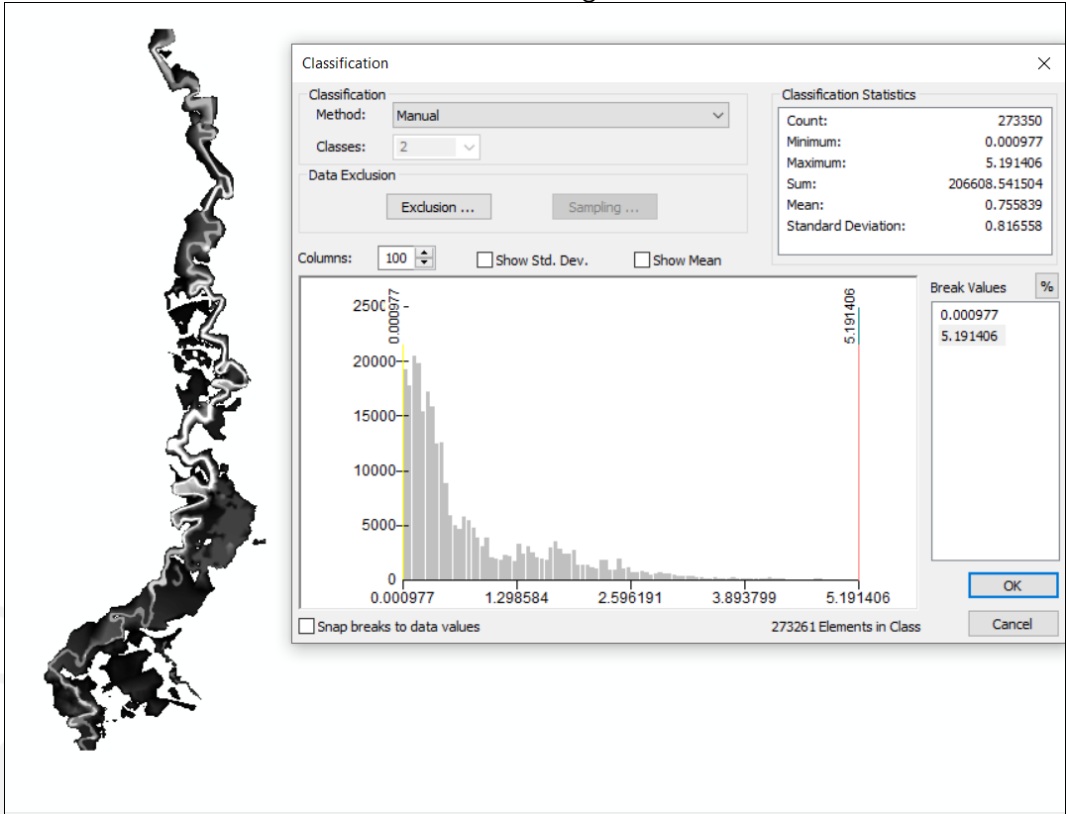
Ilustración 12. Parámetros estadísticos de la condición futura extraídos en ArcGIS por elaboración propia, haciendo uso de la modelación allegada en Radicado CE-09289

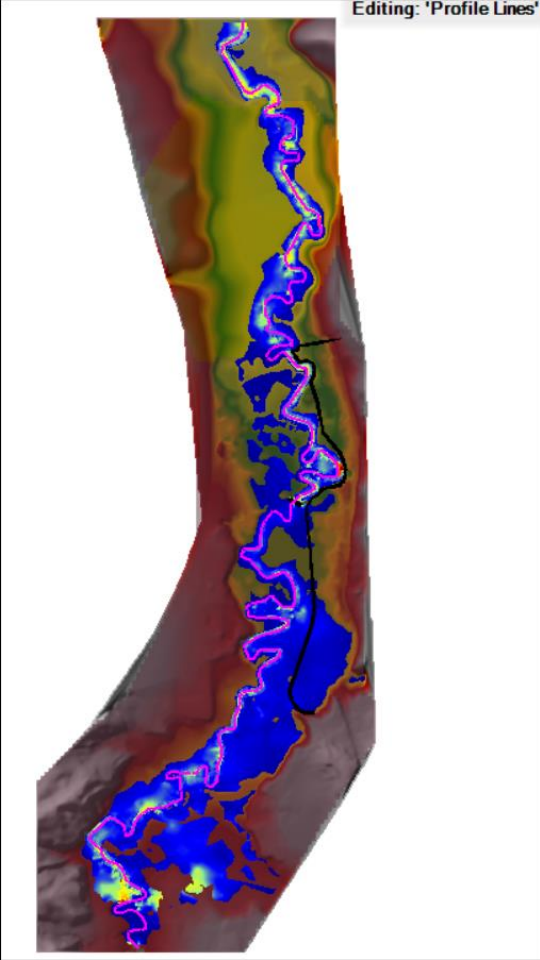
Ilustración 15. Trazo del río para evaluar sus velocidades

Dado que el análisis de profundidades no es la causa de la variación en las manchas de inundación, se hace una verificación de la velocidad, para conocer si su aumento es lo suficientemente significativo como para justificar una perdida por lo que se traza un perfil de velocidades en todo el transcurso del cauce (resaltado en rosado en la ilustración 15). Luego se despliega su grafica de velocidades (ilustración 16) para hacer una comparación de los cambios actual vs futuro.

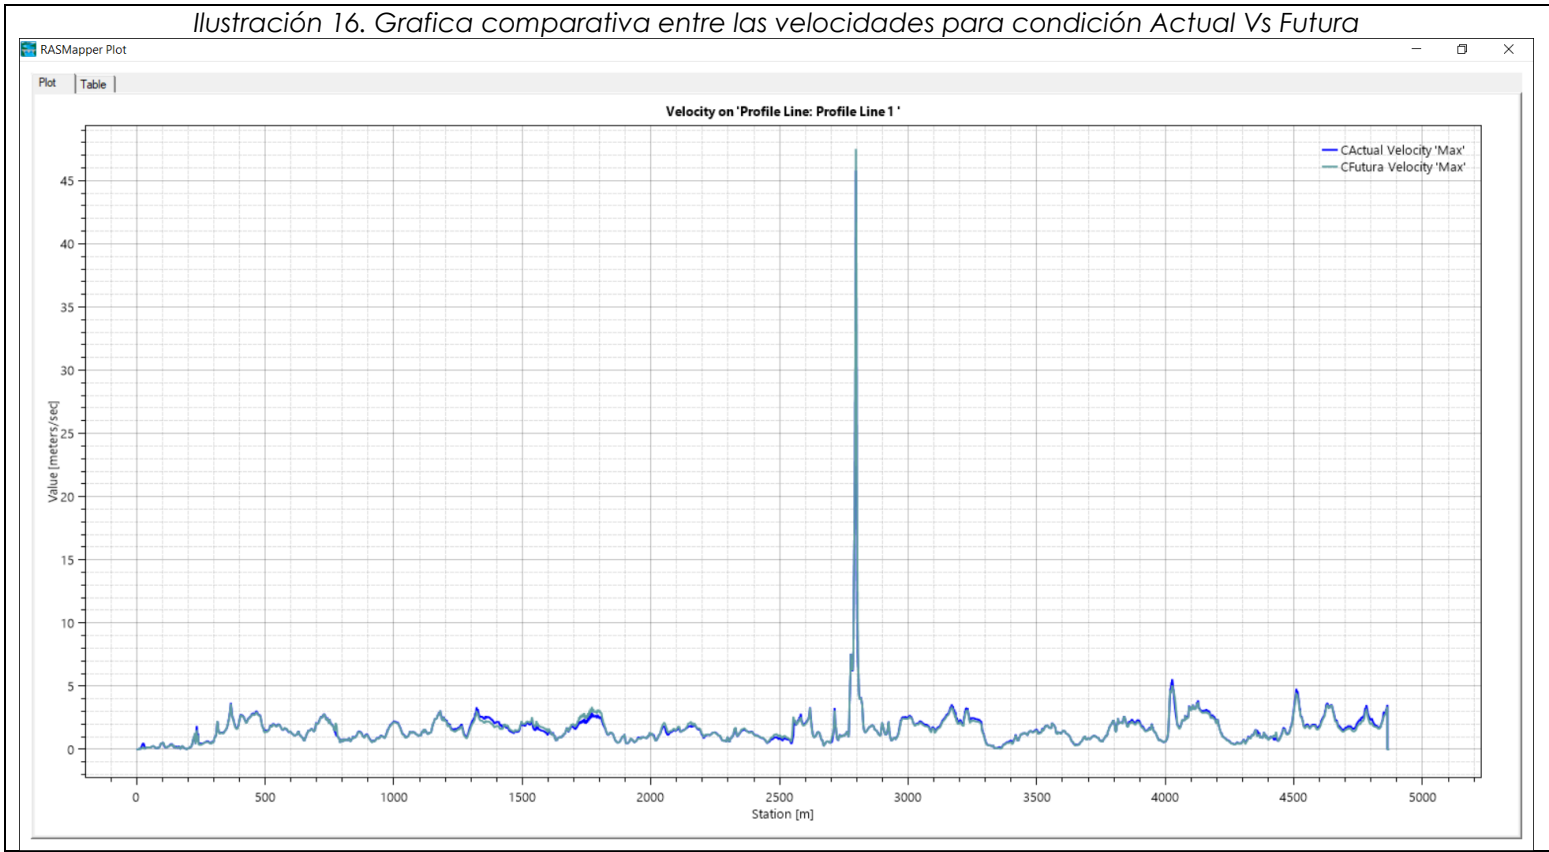
Ilustración 16. Grafica comparativa entre las velocidades para condición Actual Vs Futura

Como se observa en la gráfica de velocidades trazada por el cauce del río (ilustración 16), los cambios son mínimos entre una condición y la otra, no obstante, se aprecia un pico de más de 40 m/s, lo cual no es realista para este tipo de obras, dado que la velocidad depende entre otras variables de la rugosidad tipo de superficie (coeficiente de Manning) y la geometría del canal, de lo que no hay claridad en este caso. Por lo tanto, NO SE ACOGE LA PRETENCION DEL USUARIO.

Según el análisis presentado, hay una pérdida de área de macha de inundación, por lo que, por principio de conservación de caudal, se debían presentar aumentos en las velocidades que dieran compensación de dicho déficit de área, variaciones que, según verificadas en el trazado del perfil, son mínimas, sin embargo, se presenta un pico de una velocidad mayor al 40 m/s, lo cual no es realista para este tipo de obras, pues se generaría un proceso de socavación de gravedad.
