Dependencia: Grupo Recurso Hídrico

POR MEDIO DE LA CUAL NO SE AUTORIZA UNA AUTORIZACIÓN DE OCUPACIÓN DE CAUCE Y SE TOMAN OTRAS DETERMINACIONES

Que mediante Auto con radicado No. AU-03028-2023 del 15 de agosto de 2023, se inició **TRÁMITE AMBIENTAL DE AUTORIZACIÓN DE OCUPACIÓN DE CAUCE**, presentado por la sociedad denominada **HOCOL S.A.** con NIT 860.072.134-7, a través de su Representante Legal, la señora **GUILLERMINA VIUCHY GAITAN**, identificada con Cédula de Ciudadanía N° 51.856.619; que se destinará para la protección del cruce subfluvial del oleoducto del Alto Magdalena, sobre la quebrada Tolón, con el fin de controlar los fenómenos de erosión lateral y de fondo para garantizar la integridad y estabilidad de la tubería, en beneficio de los predios identificados con FMI 018-100897 y 018-25444, localizados en la Estación La Pita, del municipio de Puerto Triunfo, Antioquia.

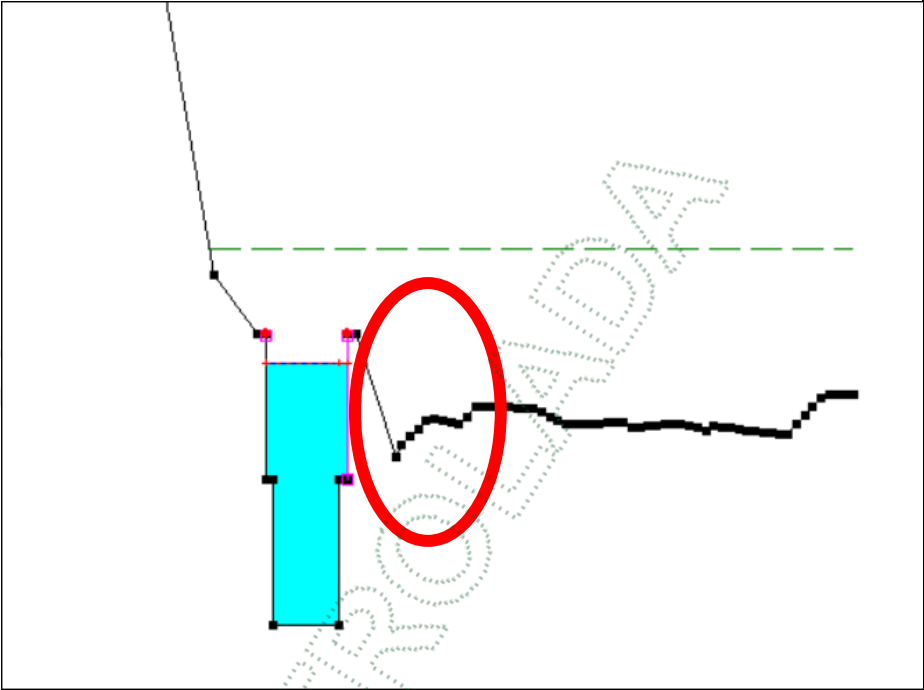
Se observa en su modelo que esta supera la cota natural del terreno, de forma tal que está ayudando a la contención de la lámina de agua, considerando entonces dicha obra como un Jarillón más que un gavión de protección

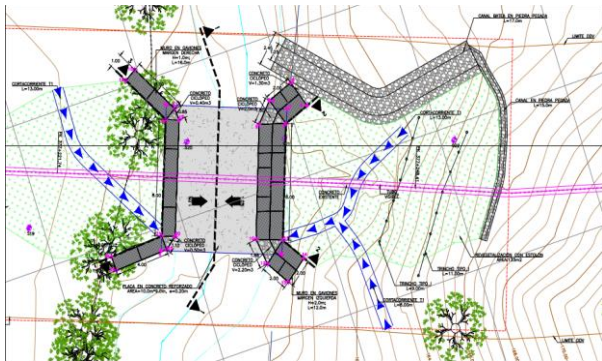
Ilustración N° 1. Planteamiento de las obras definido en Radicado CE-17319-2023 del 24 de octubre de 2023

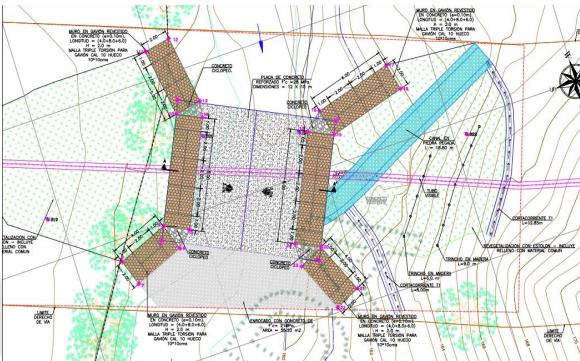
Se proyecta el mejoramiento de dicho cruce subfluvial mediante una estabilización de suelo con el uso de suelo-cemento, además de la presencia de una placa en concreto en el lecho, la implementación de gaviones y un canal de descarga de aguas lluvia para prevenir erosión. La implementación de estas obras ha presentado variaciones en los radicados de respuesta a oficios presentados por parte del interesado, pues en Radicado CE-17319-2023 del 24 de octubre de 2023 (ilustración 1), se proyectaban las obras de forma diferente a la última respuesta presentada en Radicado CE-05434-2024 del 04 de abril de 2024 (ilustración 2).

Ilustración N° 2. Planteamiento de las obras definido en Radicado CE-05434-2024 del 04 de abril de 2024

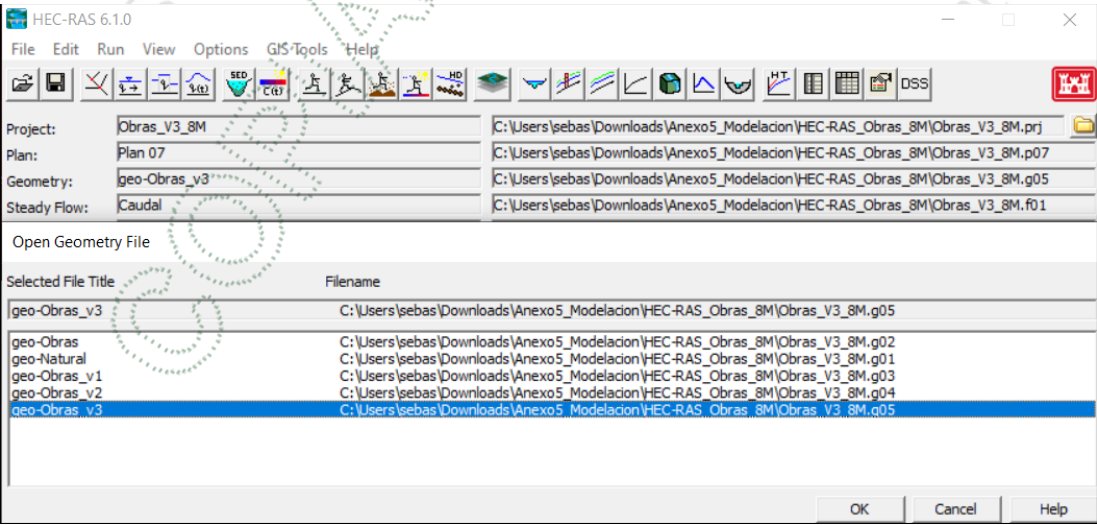
Se procede con la revisión del proyecto HEC-RAS\_Obras\_8M en el que se cuenta con 5 geometrías de las cuales no se tiene conocimiento a cuál corresponden cada una (ilustración 3). Por lo tanto, se evalúa la geometría geo-Obras\_v3 para las condiciones con obras y geo-Natural para las condiciones sin obra.

Ilustración 1. Geometrías incluidas en el Modelo HEC-RAS\_Obras\_8M

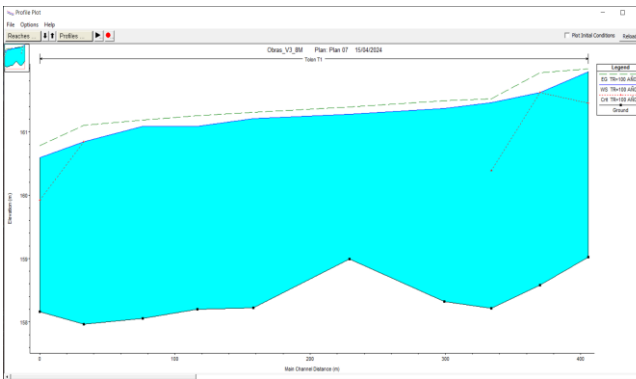
Se presenta la comparación de los perfiles longitudinales y de algunas secciones entre ambas condiciones (con obra y sin obra). Se observó también que para las condiciones con obra no se incluye el aporte de caudal del canal en piedra pegada, el cual generaría variaciones puntuales en su abscisa de descarga.

Ilustración N° 3. Perfil Longitudinal Condiciones Naturales

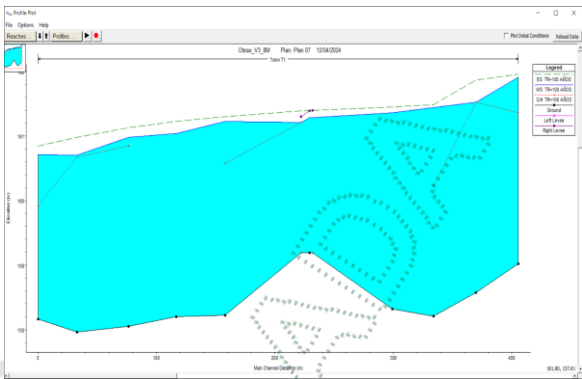
Ilustración N° 4. Perfil Longitudinal Condiciones Proyectadas

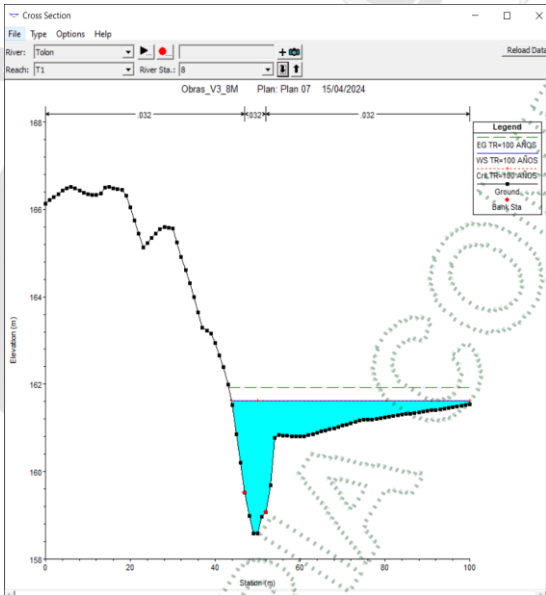
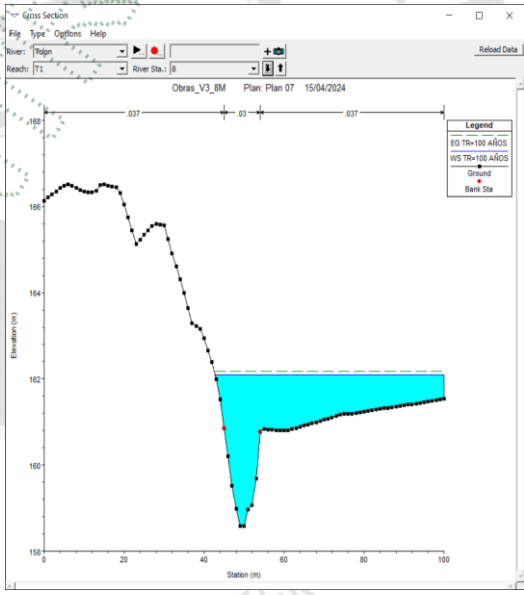
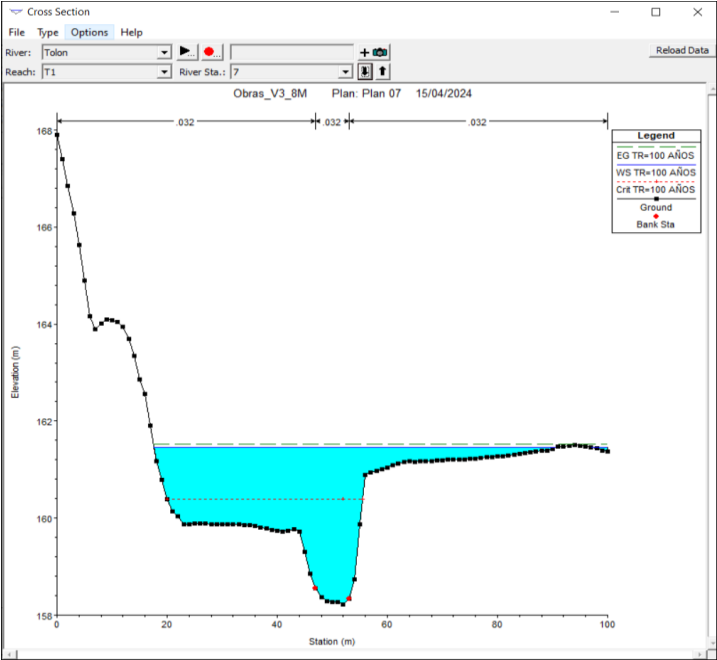
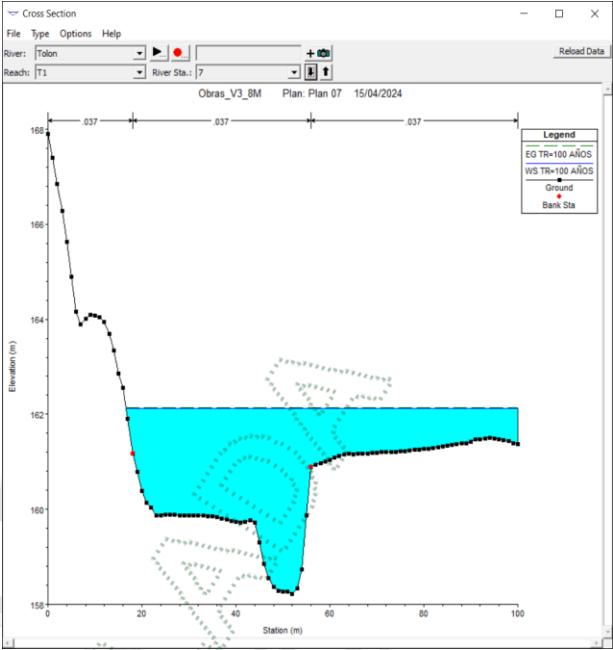
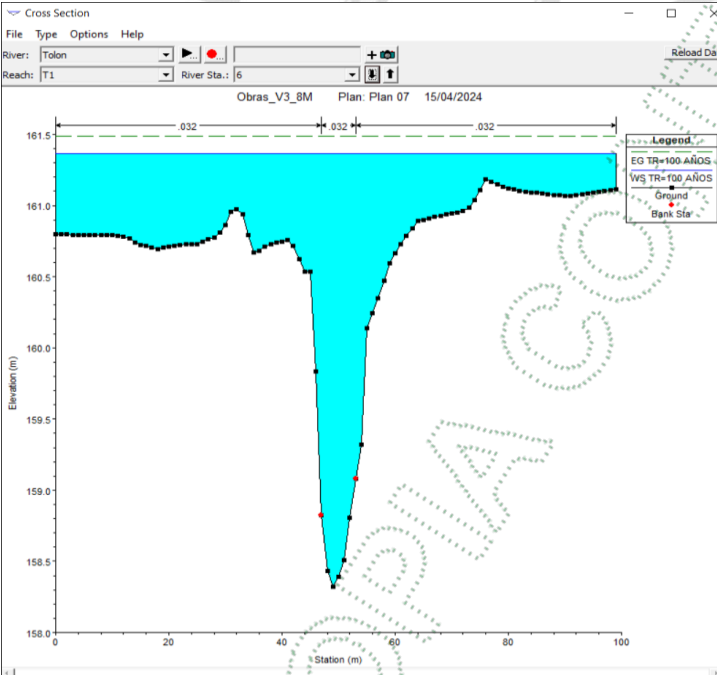
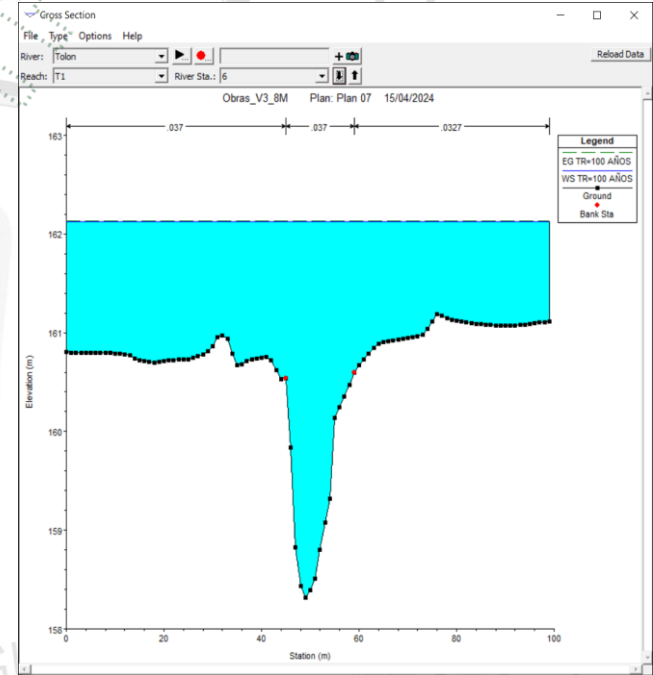
Ilustración N° 5. Sección 8 Condiciones Naturales

Ilustración N° 6. Sección 8 Condiciones Proyectadas

Ilustración N° 7. Sección 7 Condiciones Naturales

Ilustración N° 8. Sección 7 Condiciones  
Proyectadas

Ilustración N° 9. Sección 6 Condiciones Naturales

Ilustración N° 10. Sección 6 Condiciones  
Proyectadas

Se presenta la comparación en las condiciones hidráulicas entre los escenarios con y sin obra, se observan aumentos de más de 30cm (señalado en rojo) y variaciones en la velocidad de más del 10% (señalado en amarillo).

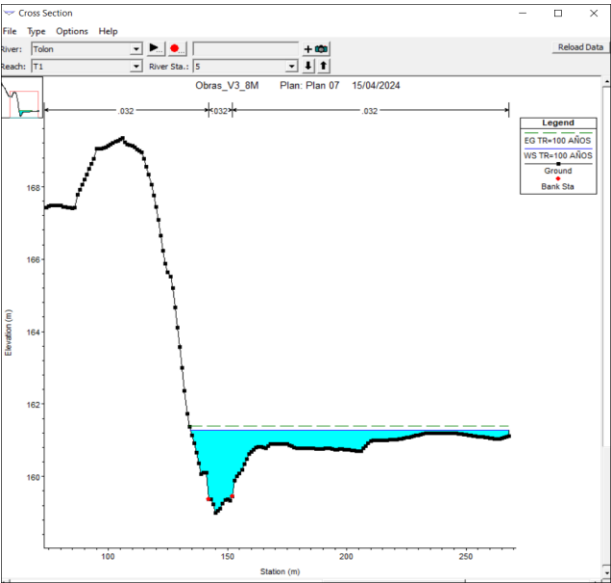
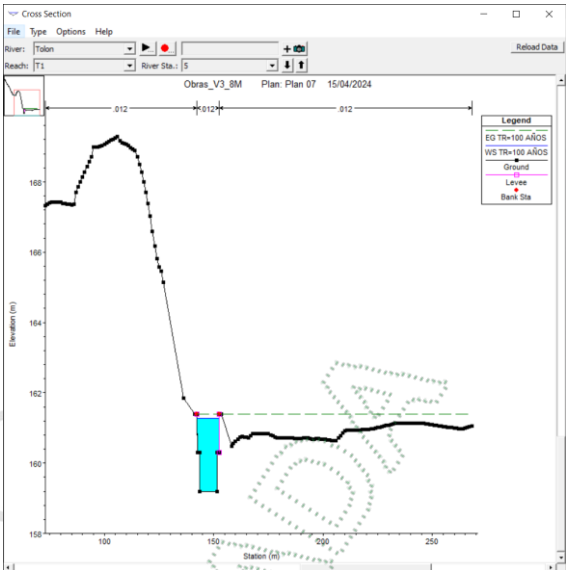
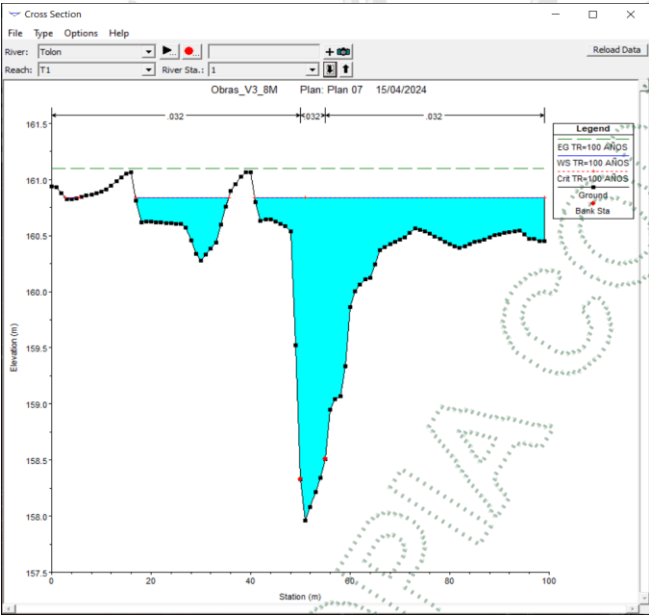
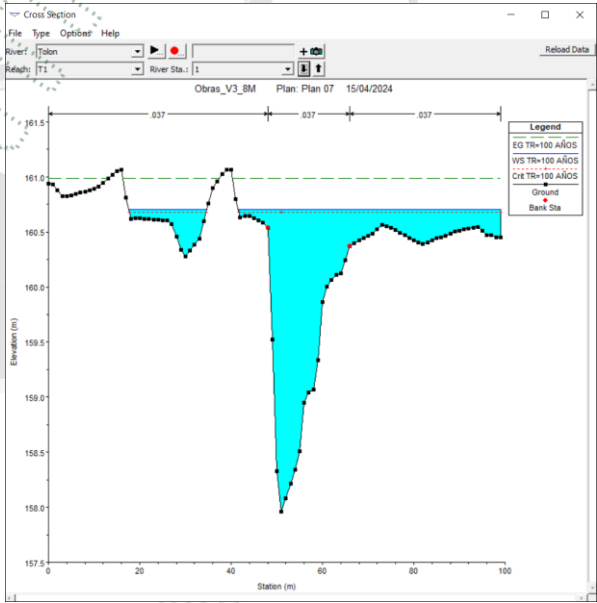
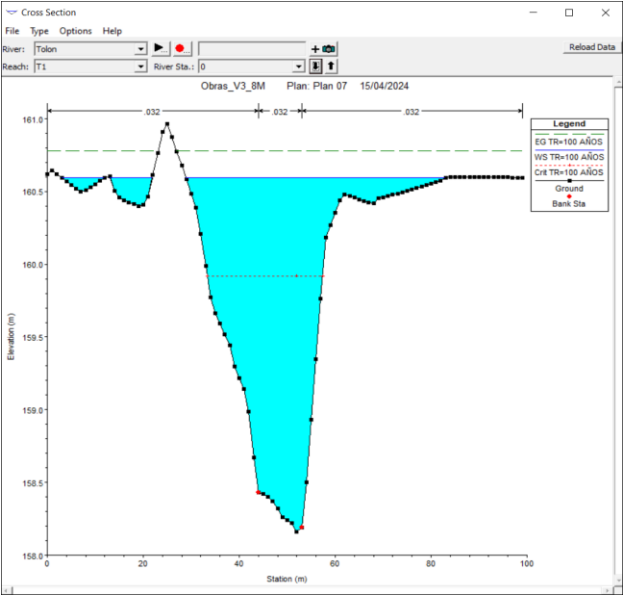
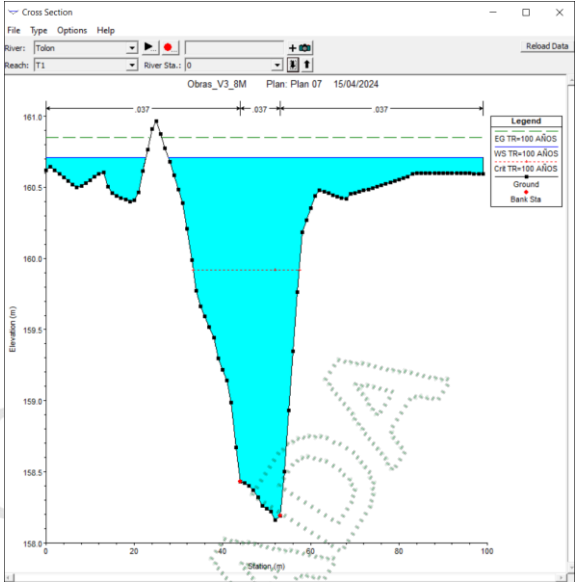
Ilustración N° 11. Sección 5 Condiciones Naturales

Ilustración N° 12. Sección 5 Condiciones  
Proyectadas

Ilustración N° 13. Sección 1 Condiciones Naturales

Ilustración N° 14. Sección 1 Condiciones  
Proyectadas

Ilustración N° 15. Sección 0 Condiciones Naturales

Ilustración N° 16. Sección 0 Condiciones  
Proyectadas

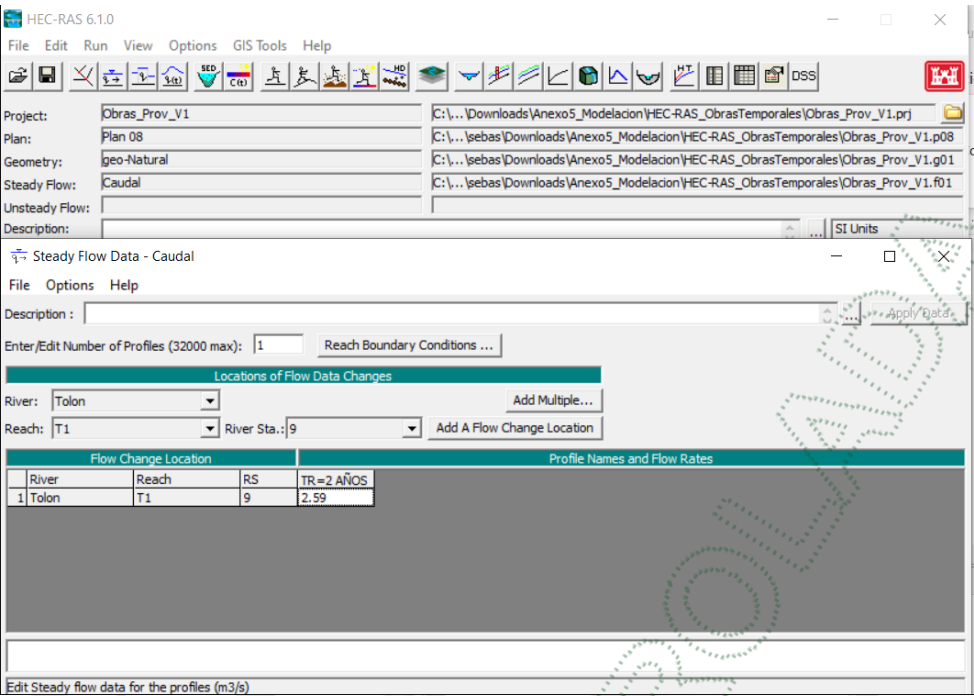
Por otro lado, si bien se expresa se diseña para el caudal de dicho periodo de retorno (2 años), dentro del modelo hidráulico se hace uso de un caudal de 2.59 m3/s (ilustración 4).

Ilustración N° 17. Caudal de diseño (subestimado) modelo hidráulico obras provisionales Aunque se hace uso de un menor caudal para el diseño de la obra, se observa en el modelo que las tuberías planteadas NO presentan capacidad hidráulica ni siquiera para dicho caudal subestimado de 2.59 m3/s.

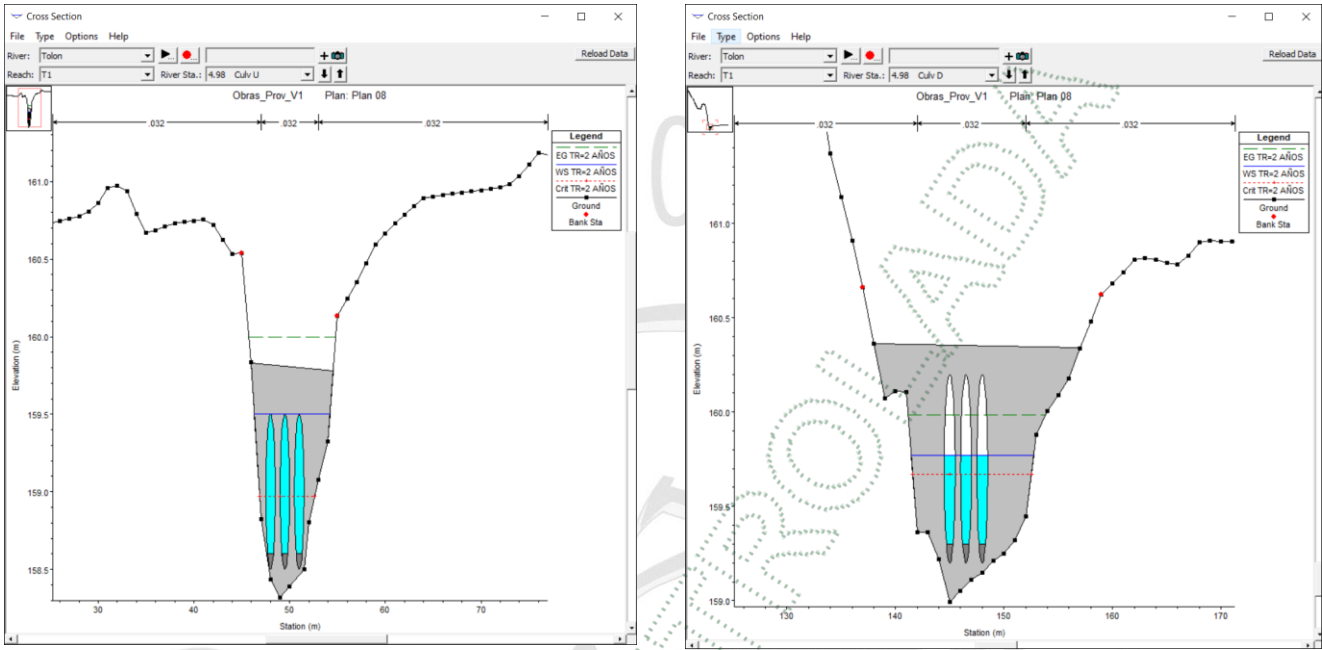
Por otro lado, se observa que aguas abajo, se implementaron tres tuberías con las mismas características definidas en la obra provisional No.6. Dichas tuberías no fueron mencionadas en ningún momento dentro del trámite, por lo que se desconoce su razón de uso. De igual forma, ninguna de estas tuberías en mención presenta capacidad hidráulica para el paso del caudal subestimado de 2.59 m3/s.

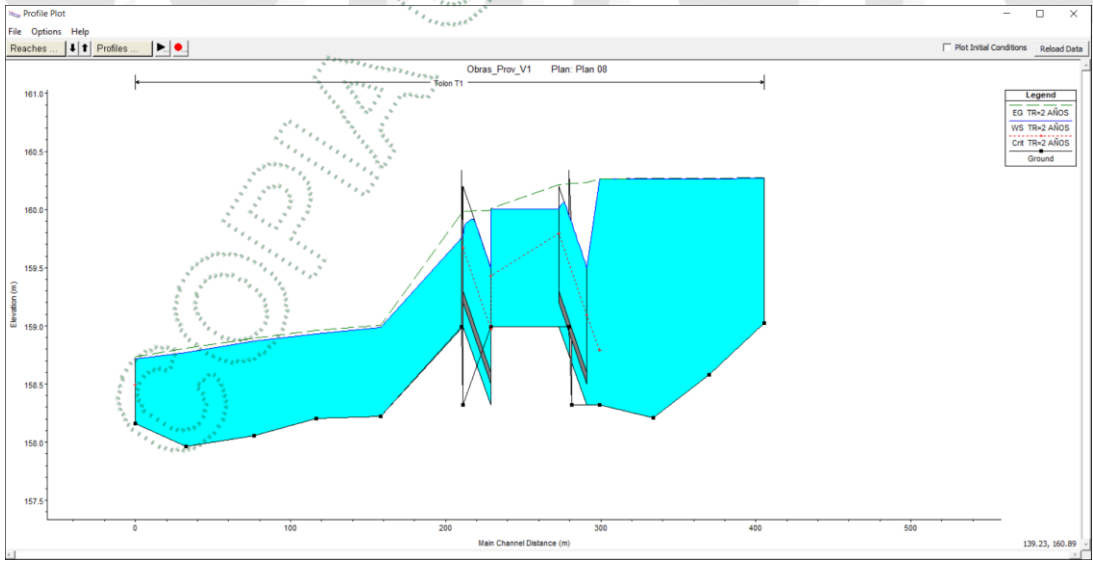
Se presenta el perfil del modelo de obras provisionales en el que se puede observar que se presentan fallas en la geometría, por lo que no representa las condiciones reales que tendría la implementación de las mencionadas obras.

- Se presentan varias fallas en el modelo hidráulico para las obras provisionales, además de la deficiencia hidráulica de dichas obras planteadas.

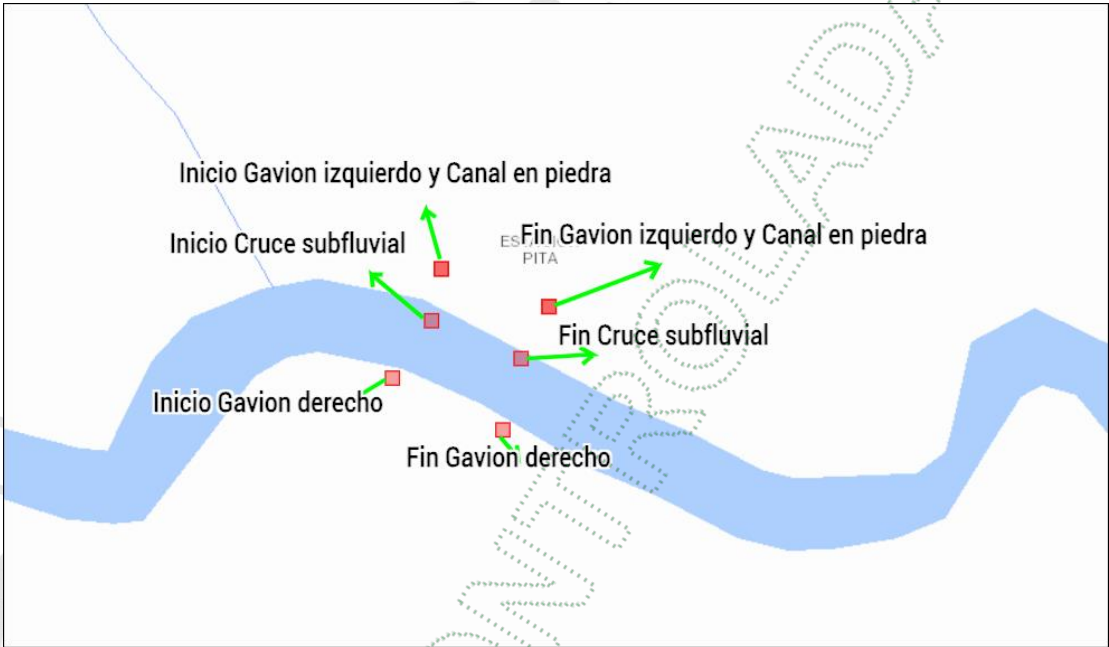
En Oficio con radicado CS-10968-2023 del 21 de septiembre de 2023 se solicitó se presentara la información de las obras, también que se indicaran las coordenadas de inicio y fin de cada una de las obras; en respuesta a esto, se presentó la información de coordenadas en Escrito con Radicado CE-17319-2023 del 24 de octubre de 2023. Una vez verificada la información de las coordenadas, se observa que las ubicaciones presentadas no son congruentes con el planteamiento de las obras, se presenta la comparación entre sus localizaciones y el plano en planta presentado.

Ilustración N° 18. Localización de Obras Según Coordenadas de Radicado CE-17319-2023

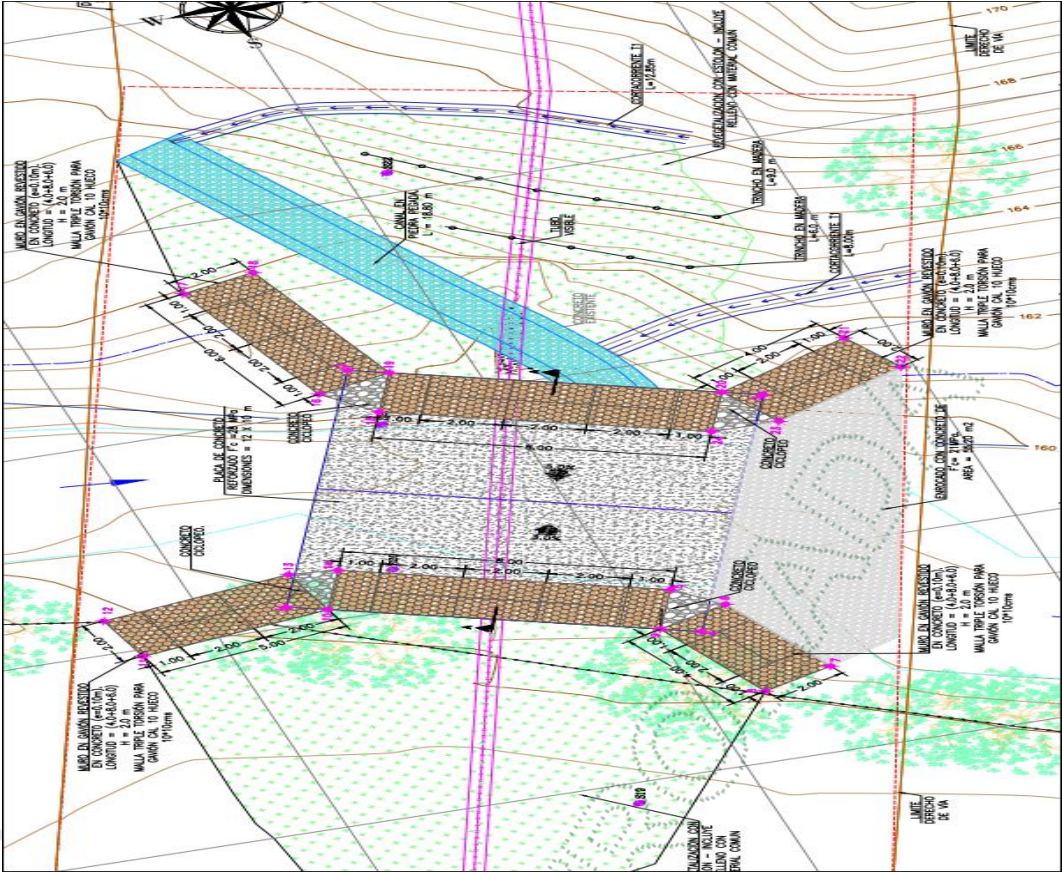
Ilustración N° 19. Localización de Obras Según Plano entregado

- El canal en piedra pegada, pues según las coordenadas, este inicia y finaliza exactamente en los mismos puntos que el muro en gavión izquierdo. Situación que es incongruente según el plano presentado, en el que se observa el canal iniciando en un punto aguas arriba del gavión izquierdo y finalizando antes que este.
- El cruce subfluvial, según las coordenadas indicadas atraviesa la fuente de forma paralela a la fuente, lo cual difiere de la naturaleza del cruce y del plano allegado, el cual presenta un cruce perpendicular a la fuente.

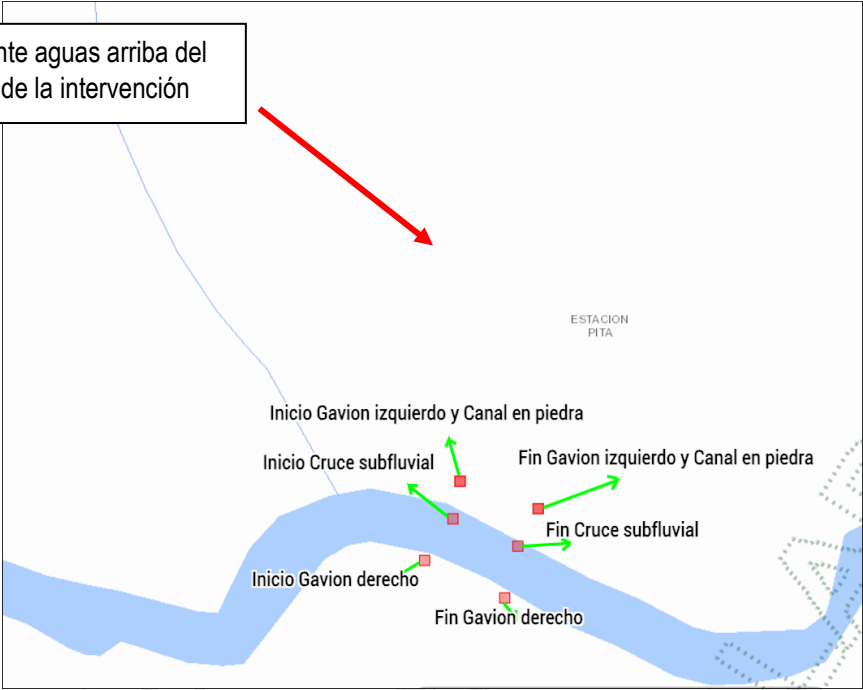
Afluente aguas arriba del inicio de la intervención

Se observa la existencia de un afluente a la quebrada Tolón aguas arriba de la zona de implementación de las obras, este afluente no es tenido en cuenta en el modelo hidráulico con el aumento de caudal y control ejercido por la desembocadura de dicha fuente.
