Asunto: Atención y verificación de las quejas relacionadas a la operación de la cantera La Esmeralda.

Con el objetivo de atender el radicado de referencia relacionado con la operación de la cantera La Esmeralda cuyo expediente es el N° 056741500003, la cual se ubica en la vereda La Peña del municipio de San Vicente de Ferrer y a la fecha tiene autorizado el trámite ambiental de licencia temporal que se otorgó mediante Resolución **RE-04815-2022 del 7 de diciembre del 2022**; respecto a los daños ocasionados en predios colindantes, se informa lo siguiente:

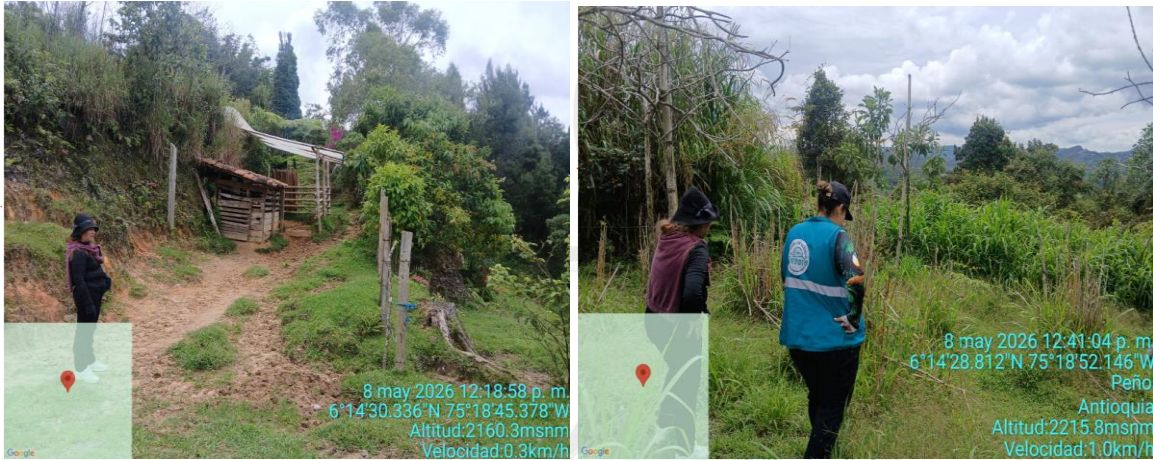
Fotografía 1. Verificación predios colindantes a la Cantera La Esmeralda
Fuente: Cornare, 2026

En la verificación **no se evidenciaron afectaciones recientes** sobre los predios visitados como agrietamientos, movimientos en masa, volcamiento de individuos forestales u otros asociados a las actividades de la cantera. En el siguiente registro fotográfico se puede evidenciar el predio visitado en la parte alta, el cual tenía un cultivo de tomate de árbol y una vivienda aproximadamente a unos 40 mts y el límite con la intervención minera.

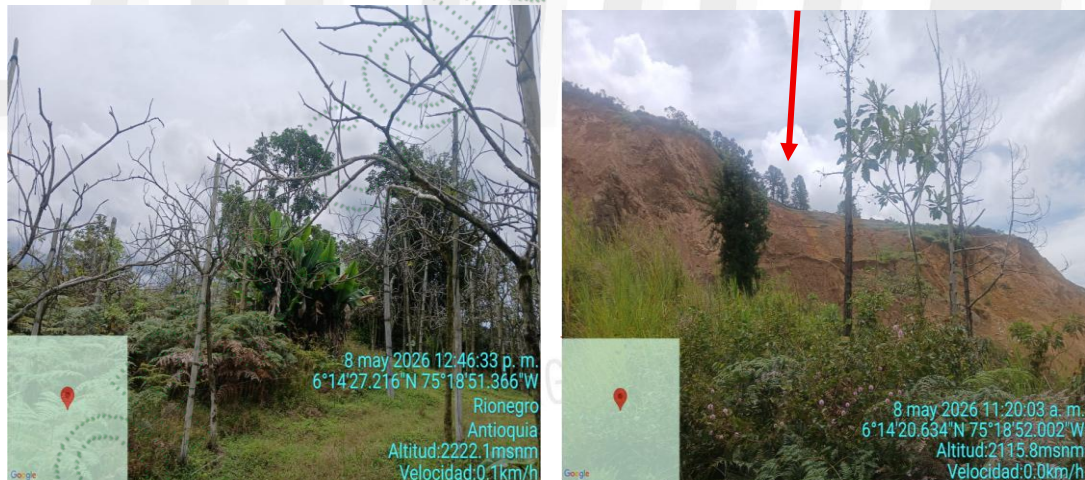
Fotografía 2. Cantera y predio en la parte alta
Fuente: Cornare, 2026

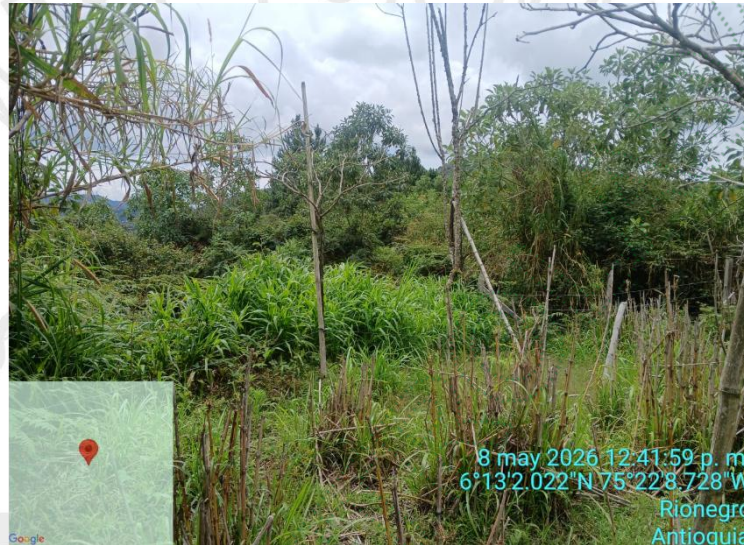
Por parte del proyecto se ha dado cumplimiento a lo solicitado por la Corporación de conservar los retiros con el predio en la parte alta, se puede evidenciar la recuperación con los procesos de regeneración natural, que se observan en el siguiente registro fotográfico.

Fotografía 3. Recuperación de área colindante a la cantera- regeneración natural
Fuente: Cornare, 2026

Con el objetivo de atender las preocupaciones manifestadas en el comunicado de referencia, por parte de la Corporación se continuará verificando las condiciones de estabilidad, manejo de aguas de escorrentía e implementación de terrazas para evitar que se genere algún desprendimiento de bloques de roca o parte del predio colindante a la cantera La Esmeralda.
