Asunto: Respuesta a los radicados CE-06915-2026 del 20 de abril de 2026 y CE-09224-2026 del 22 de mayo de 2026. Expediente: 054000434776

En atención a las denuncias ambientales radicadas bajo los consecutivos CE-06915-2026 del 20 de abril de 2026 y CE-09224-2026 del 22 de mayo de 2026, relacionadas con una presunta afectación a la quebrada La Julia y posibles derrames de combustible asociados a las actividades desarrolladas por la sociedad CURATIVE GROUP S.A.S., ubicada en la vereda Chuscalito del municipio de La Unión, Antioquia, funcionaria de la Regional Valles de San Nicolás de Cornare realizó visita técnica de verificación el día 28 de mayo de 2026 específicamente en el punto localizado bajo las coordenadas geográficas 5°59'24.40" N y 75°22' 25.40" W

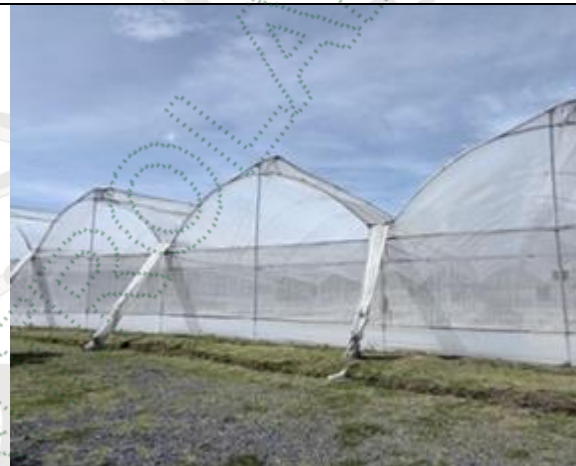
Foto 2: Invernaderos del cultivo

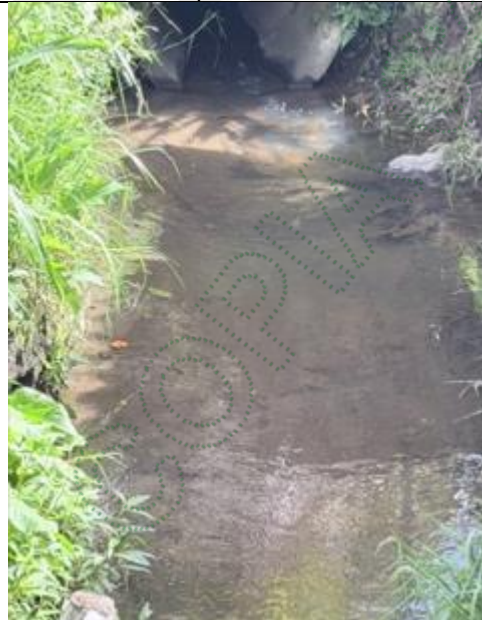
Foto 3: Quebrada La Julia, (Aguas abajo de la descarga), sin presencia de espumas, películas oleosas, residuos flotantes, olores ofensivos

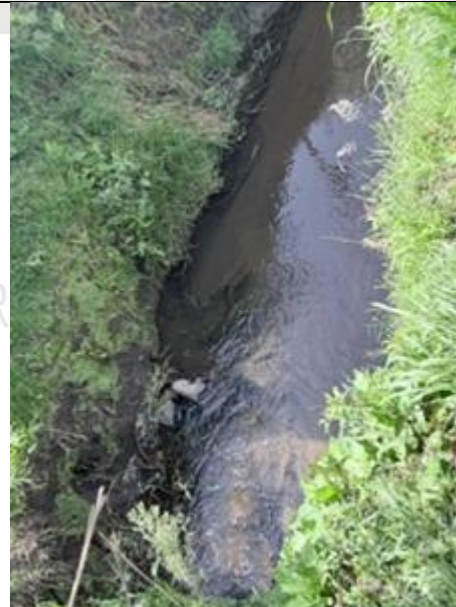
Foto 4: Quebrada La Julia, (Aguas arriba de la descarga), sin presencia de espumas, películas oleosas, residuos flotantes, olores ofensivos,
