| 2. Radicado y Fecha: | INFORME TÉCNICO 112-1262 DEL 07 DE JULIO DE 2015 | | | | | | | |
| 7. Proyecto, Obra o Actividad: | OBSTRUCCIÓN POR SEDIMENTOS Y RESIDUOS DE FUENTE HÍDRICA | | | | | | | |
| Realizar control y seguimiento a las Recomendaciones hechas en el INFORME TÉCNICO 112-1262 DEL 07 DE JULIO DE 2015. | | | | | | | | |

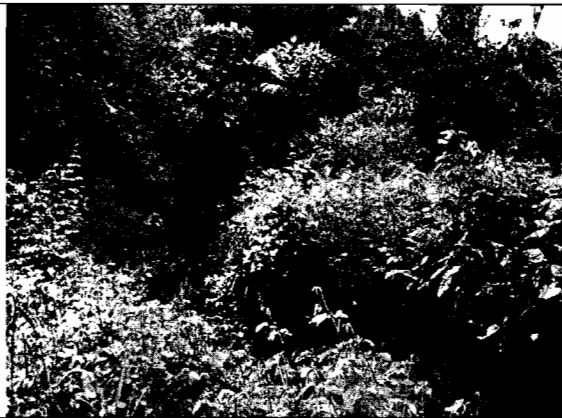
- Las barras de sedimento aún no han sido retiradas del cauce, lo que ha generado cambios en la dinámica del flujo del agua, desatando procesos erosivos en las márgenes.
- Las barras de sedimentos también generan represamientos de troncos y residuos sólidos en el cauce.
- La señora BLANCA NURY CHICA, Gestora Ambiental del Municipio de La Unión, informó que no fue posible el ingreso de la maquinaria a la fuente para realizar la limpieza, debido a que la propietaria del predio por donde cruza la fuente hídrica, no lo permitió.
- Cabe aclarar que la propietaria del predio que no permitió el ingreso de la maquinaria se está viendo afectada y fue quien interpuso la queja ante Cornare.
- La fuente hídrica divide los Municipio de La Unión y El Carmen de Viboral.

Foto No.1. Las barras de sedimento no han sido retiradas. Se encuentran cubiertas con vegetación.

| ACTIVIDAD | FECHA CUMPLIMIENTO | CUMPLIDO | | | OBSERVACIONES |
|---|---|---|---|---|---|
| Se le recomienda al MUNICIPIO DE LA UNIÓN, retirar material y demás residuos y elementos al cauce de la quebrada "DON SEVERINO", que no son propios de la fuente hídrica de manera tal, que se recupere el flujo normal del agua de la fuente hídrica y se garantice una adecuada entrega a la quebrada "LA MADERA". | 21/10/2015 | | X | | La señora BLANCA NURY CHICA, Gestora Ambiental del Municipio de La Unión, informó que no fue posible el ingreso de la maquinaria a la fuente para realizar la limpieza, debido a que la propietaria del predio por donde cruza la fuente hídrica, no lo permitió. |

• Remitir a La División Jurídica de La Corporación, para la actuación correspondiente.

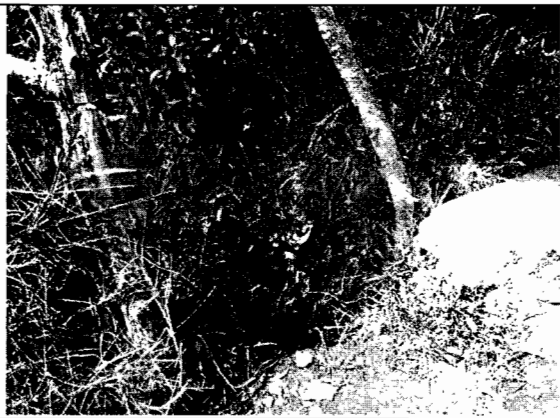
Foto No.2. Proceso erosivo margen izquierda de la quebrada.

- No se realizado la limpieza y mantenimiento al cauce de la quebrada "Don Severino".
- La gestora Ambiental del Municipio de La Unión, argumentó que la propietaria del predio por donde cruza la fuente hídrica, no autorizó el ingreso de la maquinaria por el predio. Cabe aclarar, que la propietaria del predio es la interesada ante La Corporación y su predio es el que se ve perjudicado con los procesos erosivos que se están dando en el cauce.
