1. Asunto: ATENCIÓN QUEJA AMBIENTAL			
2. Radicado y Fecha: SCQ-131-0027-2015 DEL 14 DE ENERO DE 2015			
3. Municipio y código: EL RETIRO (5607)		4. Vereda y Código: PORTENTO (050160701085)

5. Paraje o Sector: TIENDA "EL ÑATO"		6. Tipo de afectación ambiental: CONTAMINACIÓN POR VERTIMIENTOS	
7. Proyecto, Obra o Actividad: SISTEMA DE TRATAMIENTO DE AGUAS RESIDUALES DOMÉSTICAS

8. Nombre del Predio: VILLA ELISA		9. Folio de Matrícula Inmobiliaria (FMI): N.A	
10. Localización exacta donde se presenta el asunto: Km 26 + 440, Vía Don Diego – Municipio de La Ceja, vereda Portento, Predio Contiguo a la TIENDA EL ÑATO

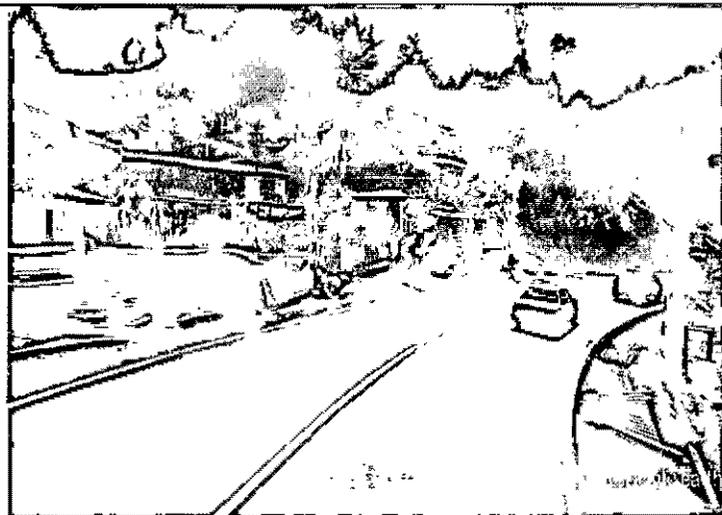
- La señora ÁNGELA SÁENZ, no cuenta con espacio suficiente en su predio para disponer en un campo de infiltración el efluente de las aguas grises; el terreno que podría destinarse para tal fin, es de la señora MARÍA NUBIA, quien argumenta que no está dispuesta a recibirle las aguas residuales a la señora ÁNGELA SÁEZ. A la trampa de grasas se le hace mantenimiento periódico.

Foto No.1. Se observa el predio de la señora ÁNGELA SÁENZ. Se encuentra sobre la margen de la vía y no cuenta con espacio suficiente para construir campo de infiltración para disposición final de aguas grises

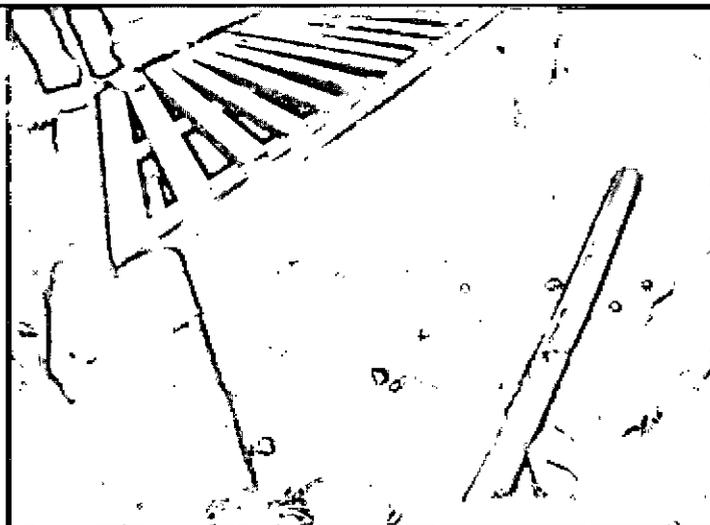
Foto No.4. Se muestra la tubería de 4", que pasa por la obra transversal de la vía.
