112-0388

INFORME TÉCNICO No. CONTROL Y SEGUIMIENTO

26 FEB 2015

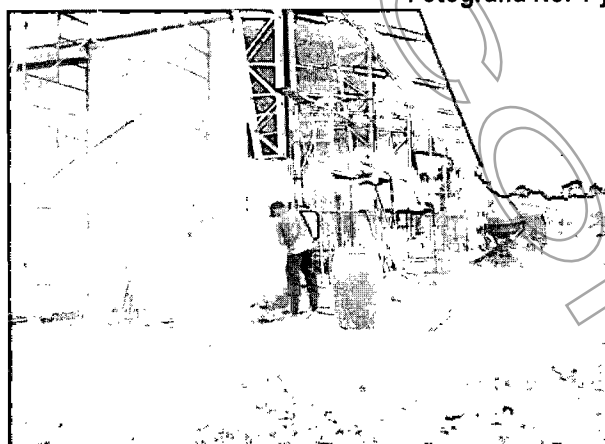
Fotografía No. 3. Bodega en Construcción
