1. Asunto: ATENCIÓN A QUEJA AMBIENTAL			
2. Radicado y Fecha:		SCQ-131-0403-2015 del 29 de Marzo del 2015	
3. Municipio y código:		Guarne. Cód.: 5318	4. Vereda y Código: Romeral. Cód.: 050131804115

5. Paraje o Sector:		Alto de la Virgen	6. Tipo de afectación ambiental: N.A
7. Proyecto, Obra o Actividad: Predio rural- Movimiento de tierras			
8. Nombre del Predio: NA		9. Folio de Matrícula Inmobiliaria (FMI): NA

10. Localización exacta donde se presenta el asunto: Kilómetro 17+300 Autopista Medellín-Bogotá, entre a la Parcelación Altos de la Molina.			
11. Coordenadas del Predio tomadas con GPS:		X: 846.668	Y: 1.190.668
		Z: 2.267	
		Plancha: N.A	Escala: N.A

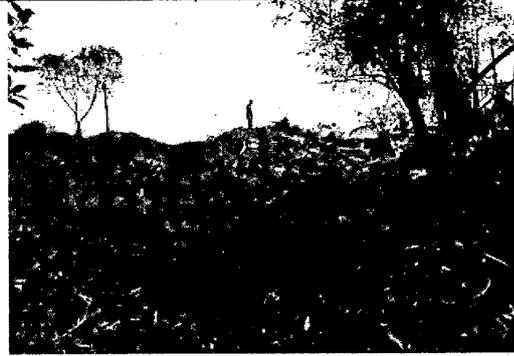
27. Descripción precisa de la situación y afectaciones encontradas: En visita realizada el día 02 de Junio del 2015, se observó lo siguiente: Frente al depósito de Escombros: <input checked="" type="checkbox"/> Se evidencia depósito de material (limo y escombros), en predio ubicado sobre un costado de la Autopista Medellín-Bogotá. <input checked="" type="checkbox"/> En el sector existe una fuente hídrica que cruza una obra transversal de la Autopista Medellín-Bogotá, y posteriormente bordea el predio visitado, a la fecha de la visita el material depositado se encuentra a 35 metros del canal natral de la fuente hídrica, por lo que no se evidencia arrastre de sedimentos a la misma, ni tampoco intervención de su franja de retiro.

Material depositado en predio ubicado sobre un costado de la Autopista Medellín-Bogotá

- ✓ Con el depósito de material en el predio no se está interviniendo la franja de retiro ni aportando sedimentos a la fuente hídrica sin nombre que bordea el predio.
- ✓ En el predio no se evidencia intervención sobre las especies nativas ni plantadas existentes.
- ✓ En el recorrido realizado no se evidencia afectación de tipo Ambiental.

- ✓ Remitir a la Oficina Jurídica para su conocimiento y competencia.
- ✓ Remitir al Municipio de Guarne para su conocimiento y competencia.
- ✓ El presente asunto no requiere apertura de expediente por parte de la Oficina de Gestión Documental de Cornare.
