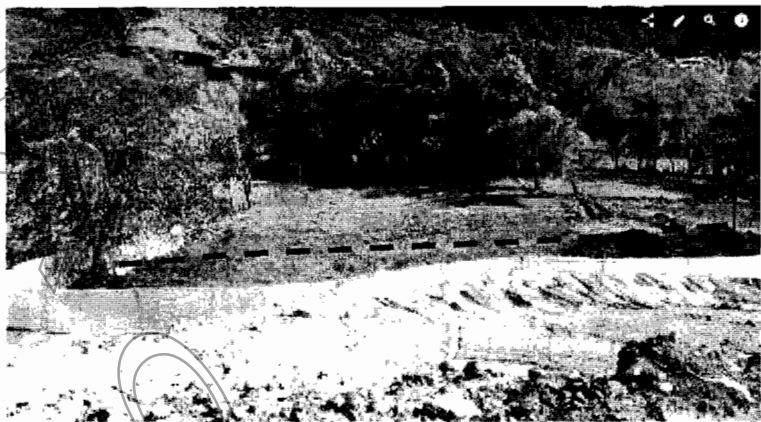
- Se realizó cerramiento con sarán, con el fin de evitar realizar labores de lleno en la ronda hídrica de protección.

- Las áreas de protección hídricas se encuentran revegetalizadas.

Ilustración 1- Línea roja indica la distancia de retiro y cerramiento en sarán

Revegetar con pastos el área ubicada en la ronda hídrica de protección.

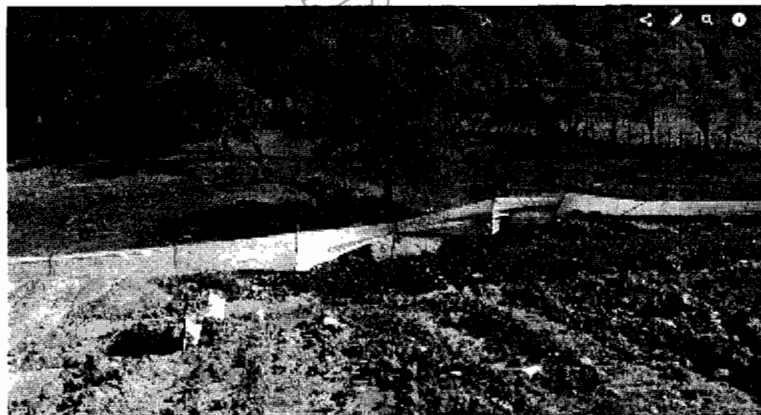
- Se adecuaron pozos de sedimentación con el fin de retener sedimentos.
- Se observaron filtros en la parte baja para el manejo de aguas de escorrentía.

Ilustración 2- Pozo de sedimentación y filtros en la parte baja del predio

Se realizó instalación de pozos de sedimentación y manejo de aguas de escorrentía con filtros, con el fin de evitar la llegada de los sedimentos a la Quebrada La Marinilla.
