POR MEDIO DEL CUAL SE ABRE UNA INDAGACIÓN PRELIMINAR DE CARÁCTER ADMINISTRATIVA AMBIENTAL SANCIONATORIA

EL JEFE (E) DE LA OFICINA JURÍDICA DE LA CORPORACIÓN AUTÓNOMA REGIONAL, DE LOS RÍOS NEGRO Y NARE "CORNARE"

Que en atención a la queja funcionarios de esta Corporación realizaron visita el 04 de noviembre del 2014 a la planta de INGETIERRAS DE COLOMBIA S.A y de la cual generó el Informe Técnico con radicado 112-1723 del 12 de noviembre del 2014, en el que se evidencio lo siguiente:

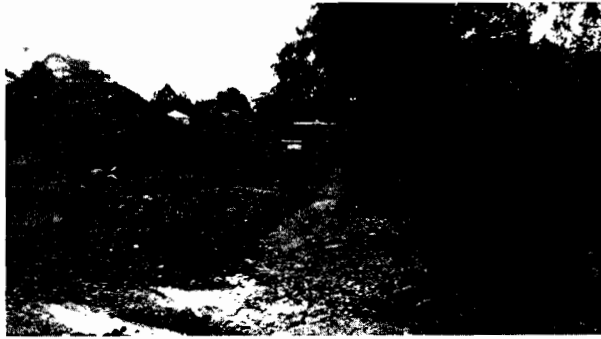
- El material acumulado en las coordenadas X1, Y1, Z1 se sitúa a escasos 1,5m del borde del Rionegro.

Imagen 2- Distancia entre borde de fuente y material

- ✓ Suspender toda actividad en la zona de retiro del Río Negro, establecidas en el Plan de Ordenamiento Territorial, vigente mediante el Acuerdo 056 de 2011.
- ✓ Retirar el material de esta zona, evitando que se presente arrastre de sedimentos a la fuente hídrica.
- ✓ Revegetalizar mediante pastos y siembra de árboles nativos una franja no menor a diez (10) metros del borde del Río, garantizando la conservación del Área de Protección Hídrica del Río Negro.
- ✓ Suspender las modificaciones en las cotas naturales del terreno en la zona de retiro del Río Negro.
- ✓ Retirar el jarillón construido en la ronda hídrica de protección del Río Negro
