CORNARE	
NÚMERO RADICADO:	112-0661-2016
Sede o Regional:	Sede Principal
Tipo de documento:	ACTOS ADMINISTRATIVOS-AUTOS
Fecha:	01/06/2016
Hora:	14:40:28.6...
Folios:	0

POR MEDIO DEL CUAL SE ABRE UNA INDAGACIÓN PRELIMINAR DE CARÁCTER ADMINISTRATIVA AMBIENTAL SANCIONATORIA

Que en atención a la mencionada queja se realizó visita el día 12 de mayo de 2016, en el predio ubicado en el Municipio de El Santuario en la vereda El Señor Caído, con coordenadas 6° 8'17.5N/75° 16'36.9"W, generándose el informe técnico con radicado 112-1113 del 23 de mayo de 2016, en el cual se logro establecer:

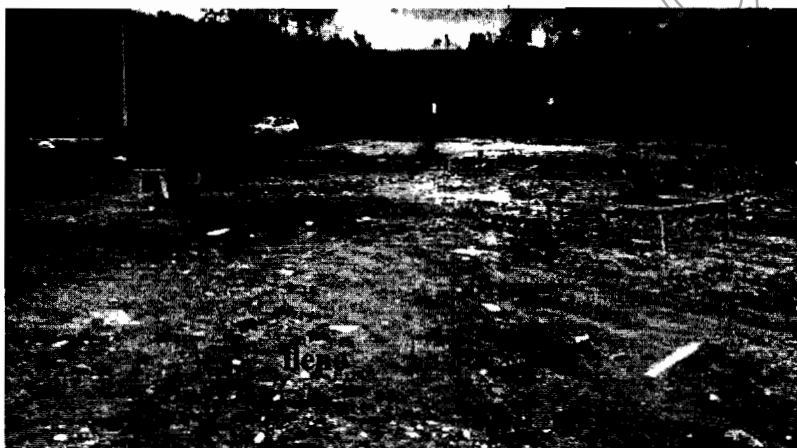
- En el sitio de coordenadas geográficas 6° 8'17.5N/75° 16'36.9"W se conformó un lleno sobre la llanura de inundación de la quebrada La Marinilla, en su margen derecha.

Figura 1. Lleno sobre la margen derecha de la quebrada La Marinilla

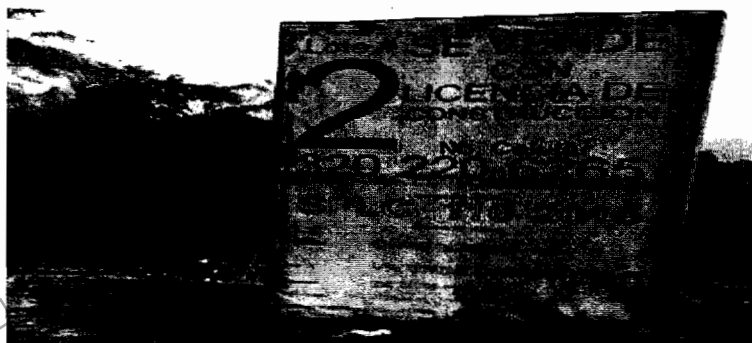
- En el lugar se tiene una pancarta, la cual hace alusión a la licencia de construcción (SPLC 110-2015 del 3 de diciembre de 2015) expedida por el municipio de El Santuario (Ver Figura 2).

Figura 2. Letrero con información de la licencia de construcción

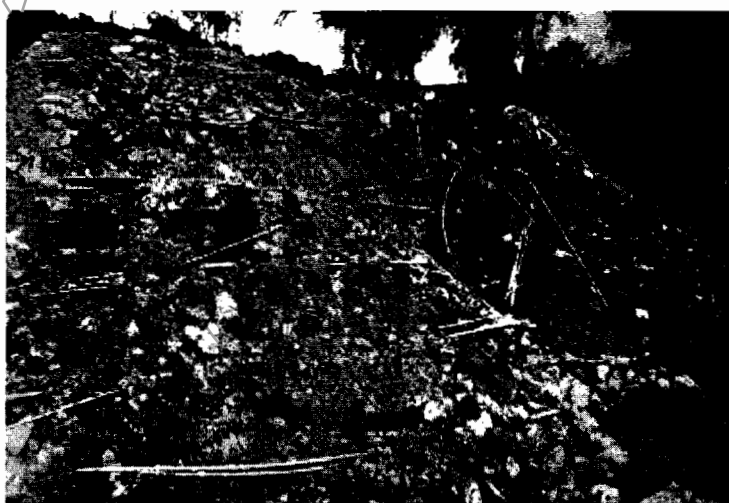
- El lleno tiene un volumen aproximado de 1080 m³ y está conformado con material limo arenoso y residuos de construcción (Ver Figura 3).

Figura 3. Materiales del lleno

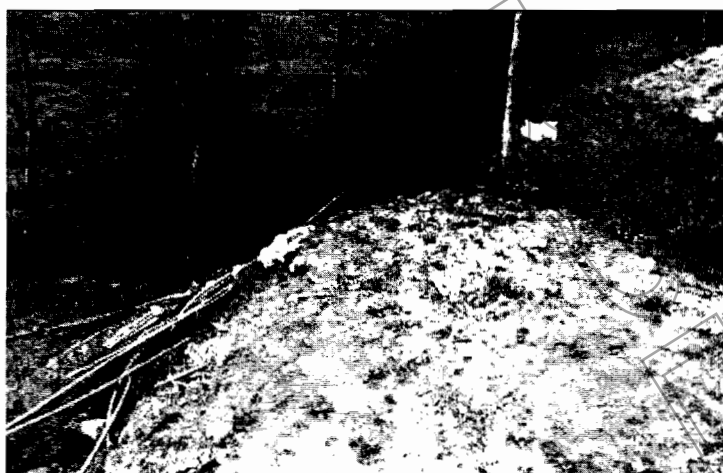
- El lleno se encuentra a la intemperie hacia el talud inferior y se están presentando procesos de erosión superficial (surcos).

Figura 4. Procesos erosivos (surcos)

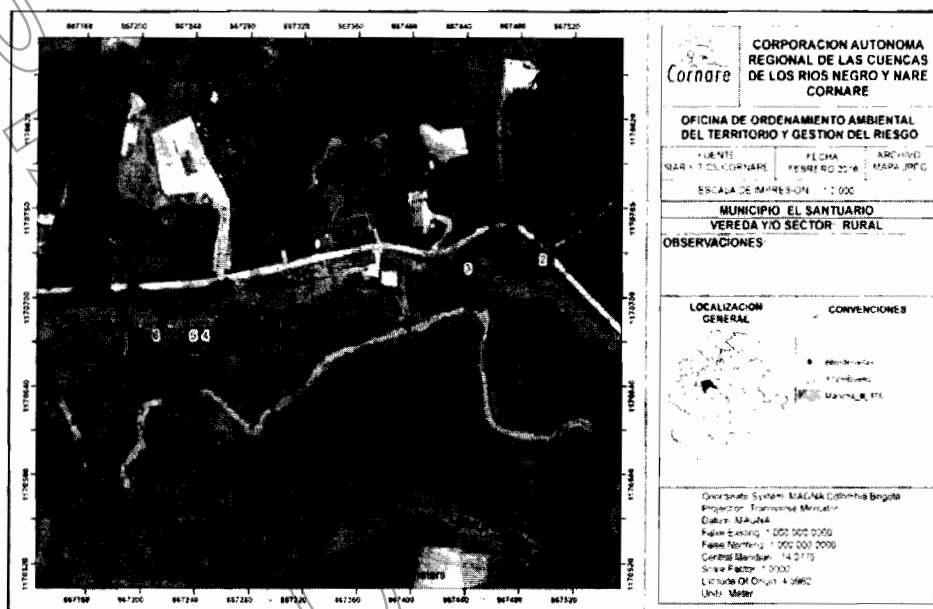
Consultada la base de datos de la oficina de Ordenamiento Ambiental del Territorio y Gestión del Riesgo de Desastres (Figura 5), identificado con el número 5 se muestra la posición del lleno respecto a la Ronda Hídrica de protección de la quebrada La Marinilla.

Figura 5. Ronda hídrica de la quebrada La Marinilla, zona sombreada en azul y verde
