<b>CORNARE</b>	
NÚMERO RADICADO:	<b>112-0604-2016</b>
Sede o Regional:	Sede Principal
Tipo de documento:	ACTOS ADMINISTRATIVOS-AUTOS
Fecha: <b>23/05/2016</b>	Hora: 15:26:50.1... Folios: 0

**AUTO No.**

**POR MEDIO DEL ORDENA EL ARCHIVO DEFINITIVO**

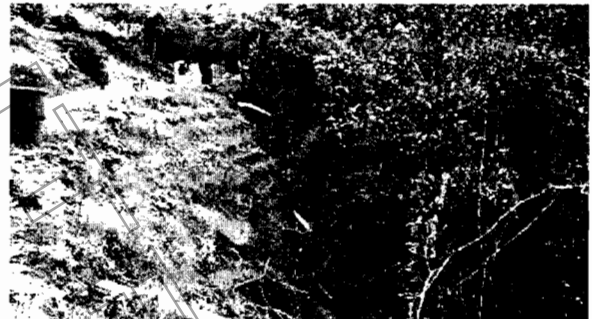
Siembra de pasto sobre el talud de lleno

- Las actividades de movimiento de tierras y depósito de material sobre la margen derecha de la fuente hídrica sin nombre fue suspendido, cumpliendo la medida preventiva de suspensión de actividades impuesta por Cornare mediante Resolución No. 112-7106 del 29 de Diciembre del 2015.
- La obra de captación ubicada sobre la fuente hídrica sin nombre y que deriva parte del caudal hacia la finca denominada Palos Verdes, se encuentra sin sedimentos.
- Sobre los taludes de corte y de lleno se evidencia la siembra de semillas de pasto.
