**POR MEDIO DEL CUAL SE INICIA UN PROCEDIMIENTO ADMINISTRATIVO
SANCIONATORIO DE CARÁCTER AMBIENTAL**

**LA JEFE DE LA OFICINA JURIDICA LA CORPORACIÓN AUTONOMA REGIONAL DE
LAS CUENCAS DE LOS RIOS NEGRO Y NARE "CORNARE",**

Que mediante queja con radicado SCQ-131-0552 del 13 de abril del 2016, la persona interesada manifiesta que "se viene presentando depósito de escombros y establecimiento de lleno en la zona de inundación de la quebrada Las Nutrias", lo anterior en un predio ubicado en la Vereda Don Diego del Municipio de El Retiro con punto de coordenadas W 75°29'11" N 6°05'38.6" Z: 2135 msnm.

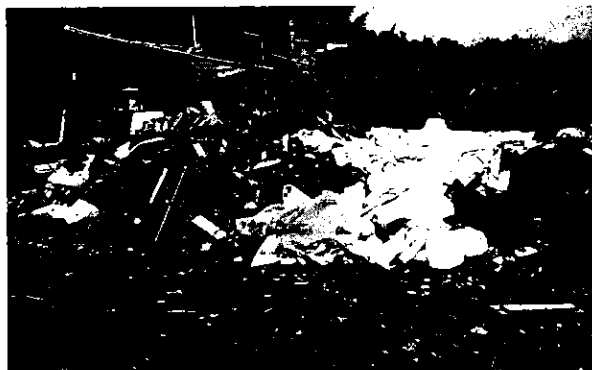
En el lugar se vienen depositando diferentes tipos de materiales tales como escombros y material vegetal, sin respetar la zona de inundación del Río Negro, en donde la pata del talud se encuentra ubicada a aproximadamente 16 metros de distancia y en algunas zonas a escasos 3 metros de la misma.

Fotografía No. 1 Depósito de material

ARTICULO SEGUNDO: REQUERIR al Señor Humberto Pérez Castaño, para que de manera **inmediata**, proceda a realizar limpieza de la zona retirando los escombros y residuos depositados en el lugar y depositarlos en los sitios autorizados por el ente competente.

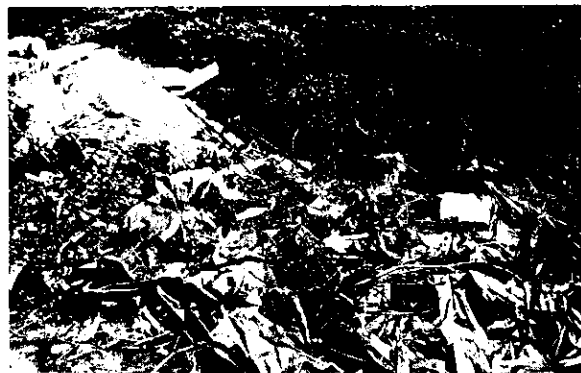
Fotografía No. 2 Depósito de material

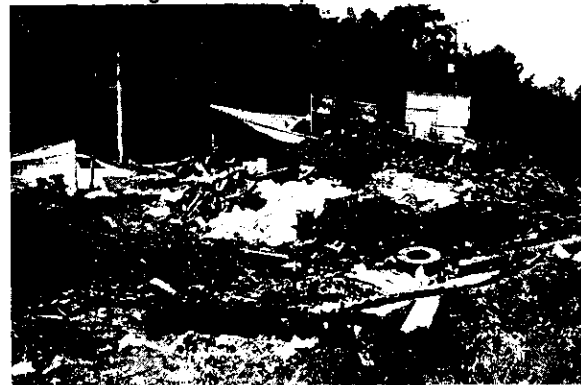
El material de lleno es heterogéneo y no se encuentra compactado, lo que se evidencia al presentar zonas de hundimientos y erosión, adicionalmente se evidencian rastros de quemas en el lugar.

Fotografía No. 4 Lleno y quemas

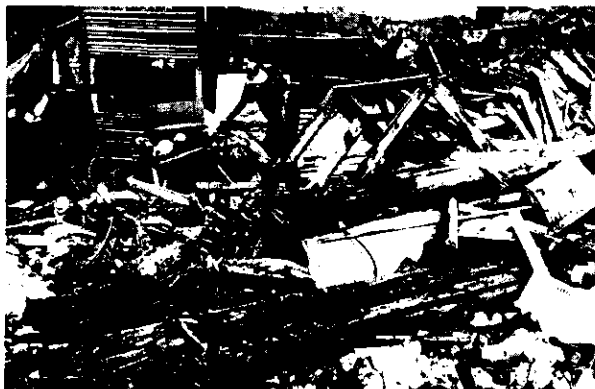
En el sitio se continúa realizando la inadecuada disposición de escombros en toda la zona de inundación correspondiente al Rio Negro, observándose un botadero a cielo abierto, en donde se depositan todo tipo de residuos sin distinción.

Fotografía No. 5 Depósito de material

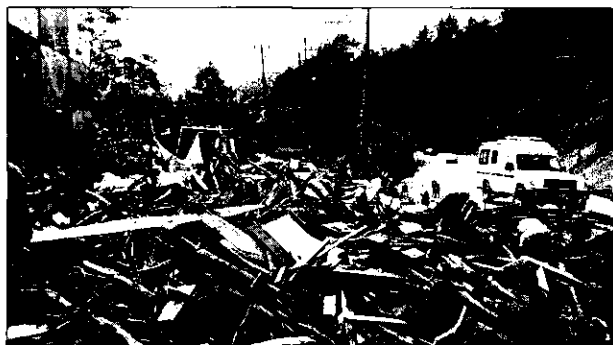
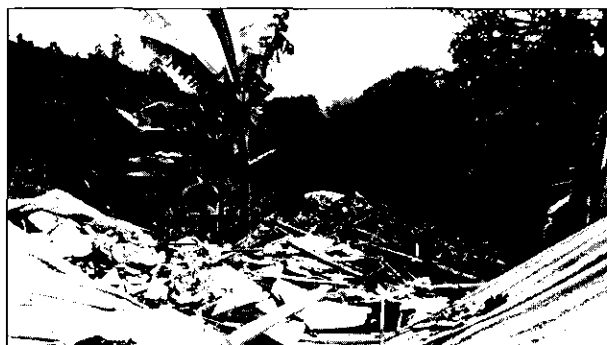
“En el predio se continúa recibiendo residuos como: material vegetal, plásticos, residuos de construcción y llantas; parte de los residuos son depositados sobre un costado de la vía y el resto es depositado en la parte posterior del predio a media ladera adyacente al Río Negro, evidenciándose volcamiento de residuos a la franja de retiro de protección del Río Negro.

Depósito de material vegetal sobre un costado de la vía Don Diego-La Fe
