Expediente: 053760227355

Proceso: Trámite ambiental

Asunto: Concesión de aguas superficiales

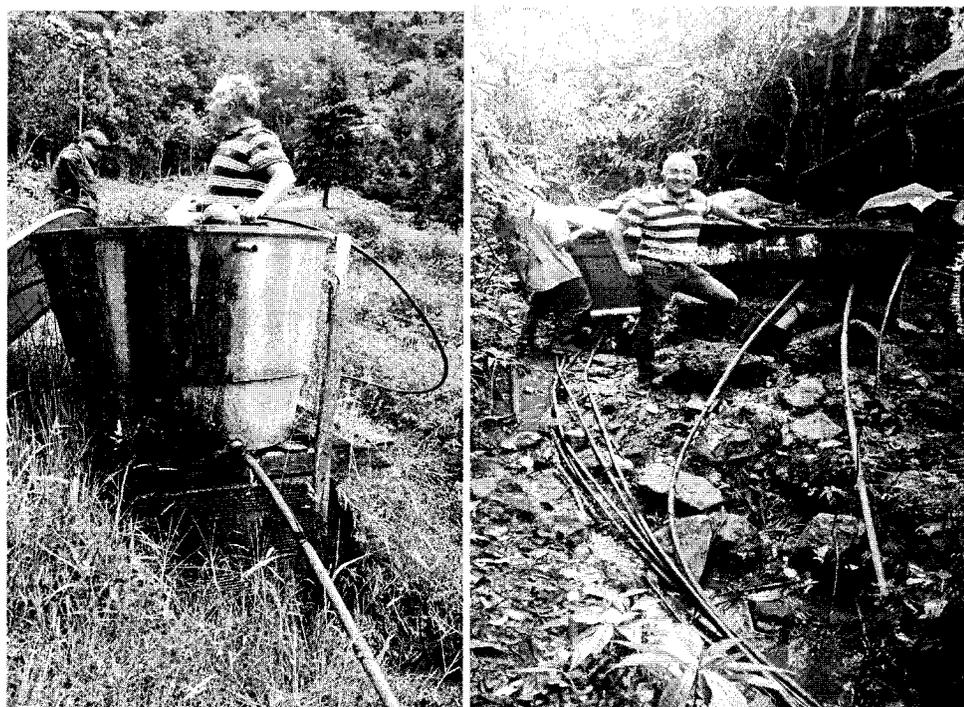
- Se realizó recorrido por la fuente Llanadas, donde se observó que la parte interesada capta el recurso hídrico en su ramal derecho conjuntamente con el propietario de la finca Charitas, en un sitio con coordenadas N5° 56' 55.2" W -75° 25' 29.7" Z: 2414msnm; donde se tiene una captación artesanal, de la que se derivan dos mangueras de 1" que abastecen un tanque de reparto de aproximadamente 4.2m³, del cual se derivan dos mangueras de 1", una de las cuales alimenta un tanque de almacenamiento en predio de la señora Chica, donde el sistema de control de flujo (Flotador), se encontraba averiado, por lo que se está generando un desperdicio del recurso hídrico..

En la siguiente imagen se puede observar la captación y el sistema de almacenamiento.

- Se realizó aforo volumétrico en las dos mangueras que abastecen el tanque de reparto, las cuales arrojaron un caudal de 0.082L/s y 0.153L/s, para un total de 0.235L/s.

- La Captación implementada en la fuente Llanadas no garantiza el caudal otorgado, puesto que se está captando un caudal mayor correspondiente a 0.235L/s, cuando el caudal otorgado es de 0.0017L/s y adicionalmente la captación implementada no está acorde al diseño que suministra la Corporación, ni ha sido aprobado.

- Se debe implementar en el tanque de almacenamiento dispositivo de control de flujo como medida de uso eficiente y ahorro del agua.

- 1 Cumplimiento a las recomendaciones realizadas mediante Resolución 131-0389 del 7 de junio de 2017 en su Artículo Segundo, numeral 1, en cuanto a implementar en las fuentes Llanadas y La Compañía las obras de captación y control de caudal que garantice el caudal otorgado, para

lo cual nuevamente se hace entrega de los diseños; y en el numeral 4 respecto a implementar en el tanque(s) de almacenamiento dispositivo de control de flujo como medida de uso eficiente y ahorro del agua
