NÚMERO RADICADO:	112-0416-2019	
Sede o Regional:	Sede Principal	
Tipo de documento:	ACTOS ADMINISTRATIVOS-RESOLUCIONES AM...	
Fecha:	14/02/2019	Hora: 14:49:10.76... Folios: 7

RESOLUCIÓN No.

POR MEDIO DE LA CUAL SE ORDENA LA CESACIÓN DE UN PROCEDIMIENTO ADMINISTRATIVO SANCIONATORIO DE CARÁCTER AMBIENTAL Y SE LEVANTA UNA MEDIDA PREVENTIVA DE AMONESTACIÓN ESCRITA

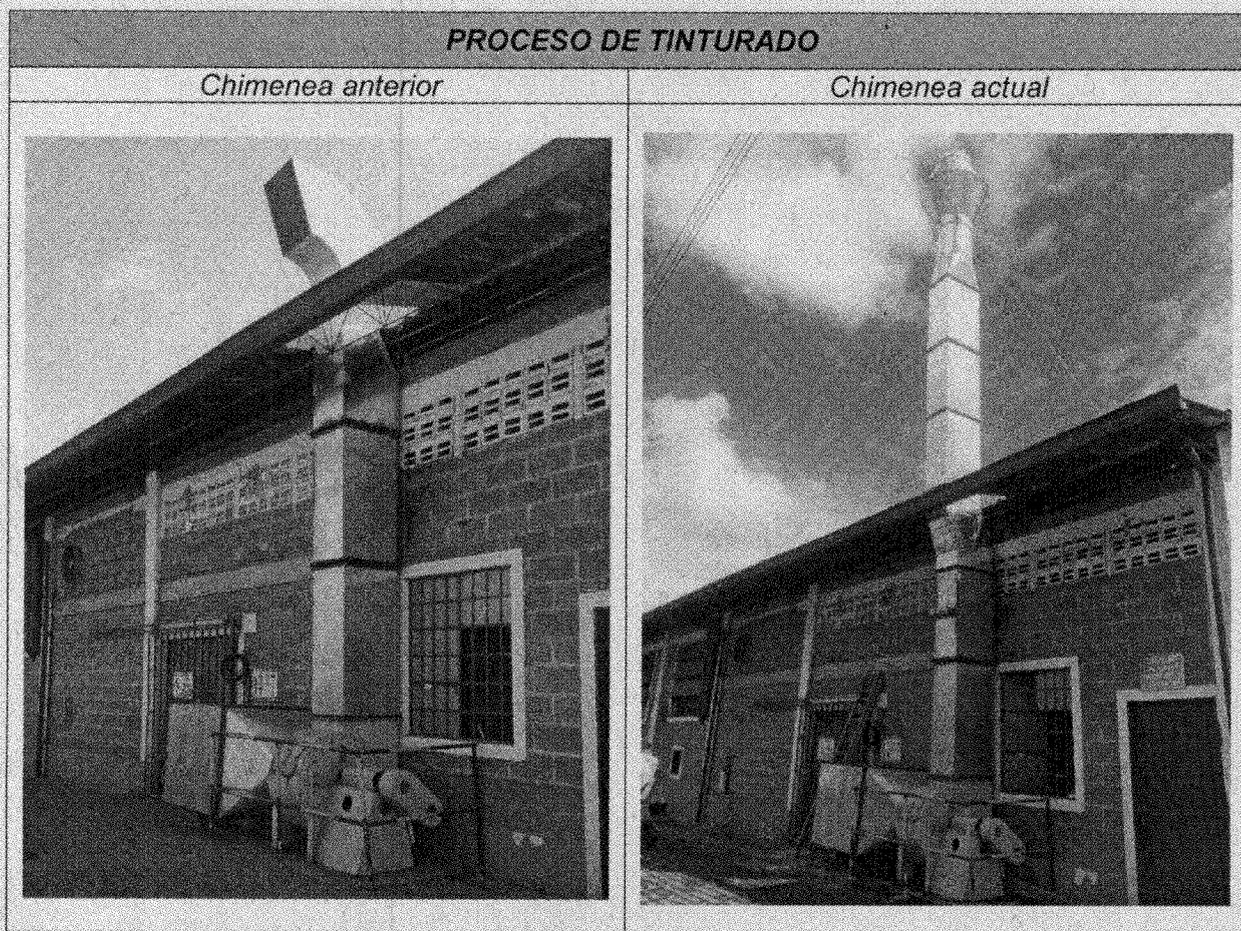
✓ Por medio de radicado 131-9036 del 20 de noviembre de 2018, Flores Carmel S.A.S presenta evidencias de la modificación a la chimenea instalada en el proceso de tinturado y en el cual se aprecia lo siguiente:

- φ La chimenea cumple con la altura determinada para el cálculo de la misma, la cual fue estimada bajo la metodología del Nomograma de Ermittlung der Schornsteinhöhe de la resolución 1632 del 2012. (ver imagen)
- φ La terminación de chimenea instalada para la descarga de contaminantes del proceso de tinturado es tipo cebolla.
- φ La evidencia demuestra cumplimiento con las obligaciones ambientales establecidas en lo referente al recurso aire y que fueron motivación para iniciar el procedimiento administrativo sancionatorio (Auto 112-0785 del 08 de agosto de 2018).

- Corregir la terminación del ducto de la chimenea y su altura de acuerdo con lo evidenciado en el radicado 131-9036 del 20 de noviembre de 2018.
 - Los establecidos en el Informe Técnico 112-0726 del 26 de junio de 2018.
