CORNARE	Número de Expediente: 053180402801

POR MEDIO DEL CUAL SE INICIA UN PROCEDIMIENTO ADMINISTRATIVO SANCIONATORIO DE CARÁCTER AMBIENTAL

Que en virtud del Control y seguimiento al permiso de vertimientos modificado a la Empresa **CINTAS TEXTILES CINTATEX S.A.S.**, se realizó visita técnica el 3 de septiembre de 2020 generándose el informe Técnico N° 112-1223 del 07 de septiembre del 2020, dentro del cual se establecieron las siguientes observaciones y conclusiones con la descarga del vertimiento:

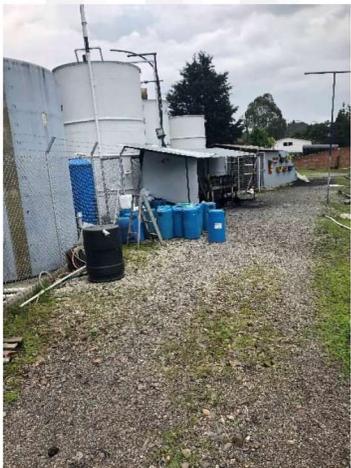
<p><i>Sistema de tratamiento de aguas residuales no domésticas</i></p>	<p><i>Sistema de tratamiento de aguas residuales domésticas</i></p>

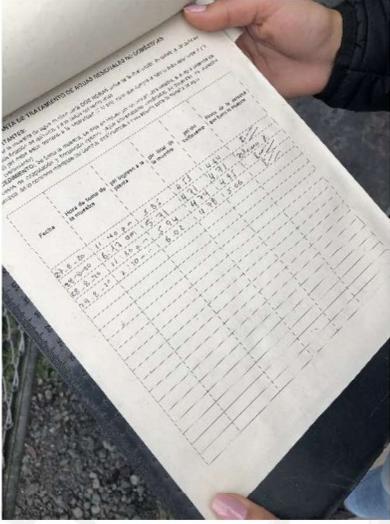
<p>Planilla (Registro de parámetros)</p>	<p>Acopio temporal lodos</p>

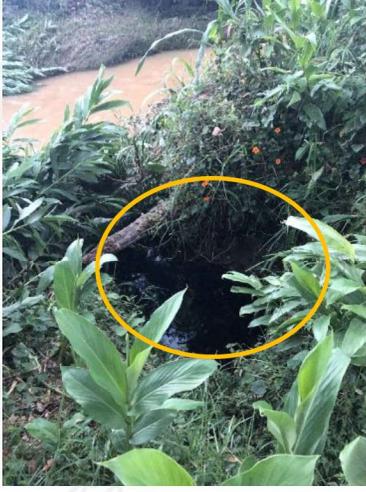
- *Efectivamente, fue posible evidenciar la descarga de los efluentes de los sistemas de tratamiento de aguas residuales de la empresa Cintatex sobre la quebrada La Mosca (en el sitio habitual), la cual se caracteriza por su color oscuro propio de las actividades del sector textil que se realizan, incumpliendo las condiciones bajo las cuales se modificó el permiso de vertimientos.*

<p>Descarga quebrada La Mosca</p>	<p>Estructura de descarga quebrada El Salado</p>

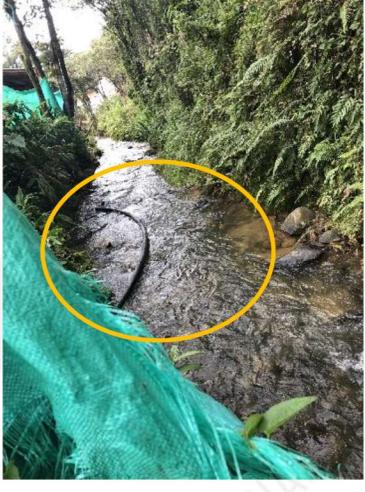
- *Con respecto a la estructura de descarga a la quebrada El Salado (cuyo acceso al lugar es complicado) se pudo apreciar que corresponde a una manguera de polietileno perforada ubicada sobre el lecho de la fuente.*
