## RESOLUCIÓN No.

### POR MEDIO DE LA CUAL SE IMPONE UNA MEDIDA PREVENTIVA

Que el día 12 de julio de 2021, se realizó visita de control y seguimiento a la empresa denominada **TRADIQUESOS**, con Nit. 88161020-8, representada legalmente por el señor **FELIX EDUARDO RODRÍGUEZ CARVAJAL**, identificado con Cedula de Ciudadanía No. 88161020.

Que producto de la referida visita, se elaboró el Informe Técnico IT-04721 del 9 de agosto de 2021, en el cual se hicieron las siguientes:

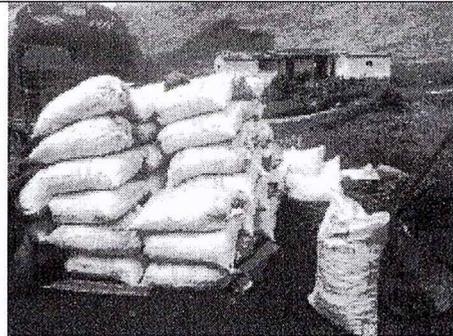
*En relación al sitio de almacenamiento de combustible (carbón): Las condiciones de almacenamiento de combustible no han cambiado desde la última visita realizada. Aun se presenta almacenamiento sobre el suelo, un plástico con averías se utiliza para cubrir manualmente el combustible. Las condiciones las cuales son precarias, y no permite resguardar el combustible de la humedad del suelo y de la lluvia.*

- Realizar las adecuaciones necesarias en los sitios en los cuales almacene el combustible a emplear en la caldera toda vez que en todo momento este se encuentre cubierto bajo techo de la lluvia, así como sobre una superficie y/o suelo duro y seco que le protejan de la humedad.

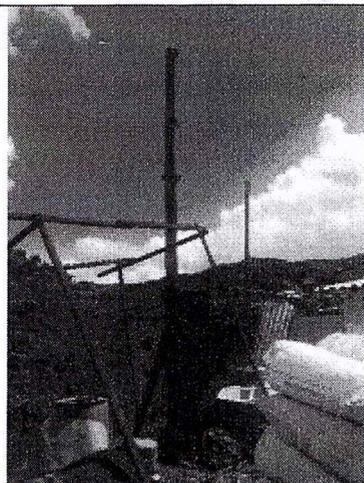
*En relación a la bitácora de mantenimiento, registro de consumo de combustible y el estado de operación de la caldera: El día de la visita no fue posible evidenciar la implementación de los referidos documentos ni de una metodología que permita cuantificar el consumo de combustible en la caldera. Así mismo se evidenciaron algunas deficiencias estructurales en la cimentación que soporta la Caldera, a la fecha de la visita el usuario no ha implementado una metodología que permita cuantificar el consumo de combustible en la misma.*

- Implementar una metodología para estimar el consumo de combustible en unidades de kg/hora de operación de la misma.
- Implementar un formato de consumo de combustibles y producción para la caldera, toda vez que este permita claramente evidenciar los siguientes ítems:
  - Día de registro
  - Firma responsable diligenciamiento.
  - Consumo combustible.
  - producción asociada a el uso de la caldera.
  - Horas de operación.
  - Tasa de consumo de combustible, kg/h ó L/h o en las unidades correspondientes por hora.
  - Tasa de producción en “unidad de producción/h” o en las unidades correspondientes por hora.

- Implementar y remitir copia de la “bitácora” en donde se registran por escrito los mantenimientos realizados al equipo y los respectivos soportes ya fuese que este se realizada por parte del personal de TRADIQUESOS o por personal externo.

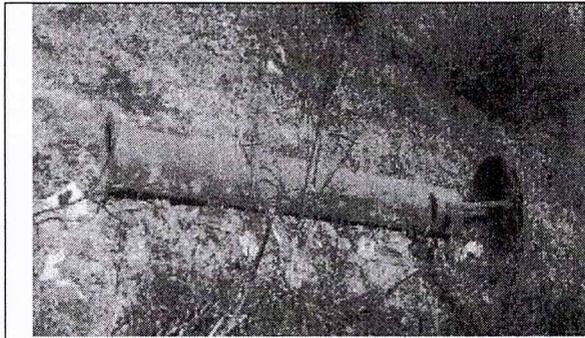
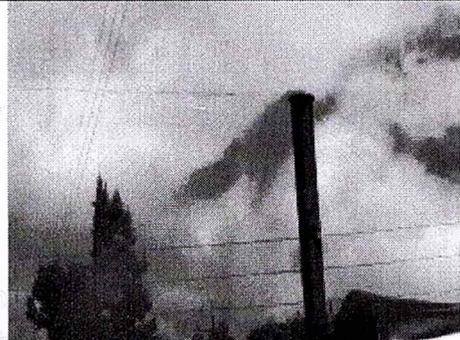
*En relación a la altura de chimenea, la terminación de chimenea y la dispersión de contaminantes asociada a la situación de quejas por parte de la comunidad: El día de la visita no se evidenciaron cambios a lo encontrado en la inspección anterior en los aspectos relacionados en el presente literal, toda vez que la caldera cuenta los mismos tramos y altura reportados previamente. Así mismo, el tramo que completa el diseño original de la chimenea aún no se ha adicionado por lo que la dispersión de los materiales contaminantes se realiza en las mismas condiciones reportadas en la visita de reconocimiento, y en consecuencia la situación de quejas por parte de la comunidad persiste.*

- Deberá realizar las actividades y adecuaciones en la caldera, equipos auxiliares y/o procesos productivos que le permitan mitigar la afectación que se viene presentando a la comunidad entre ellas, la reinstalación el tramo faltante de la chimenea y realizar el cambio en la terminación de la respectiva chimenea por uno diferente a los denominados como “gorro chino”, “cuello de ganso” o “codo”.

- Realizar las adecuaciones necesarias en la chimenea para realizar la instalación de puertos de muestreo (Niples) correctamente ubicados acorde a los requerimientos del método EPA 1 y el numeral 1.1.3. del protocolo para el control y vigilancia de la contaminación atmosférica generada por fuentes fijas, los cuales permiten la realización de los muestreos requeridos en el proceso de medición de materiales contaminantes y remitir registro fotográfico que soporte cumplimiento.

- Con el informe final se deberá entregar el cálculo de la altura de chimenea, el cual deberá estar sustentado mediante las respectivas memorias de cálculo en las que se desarrolle alguna de las metodologías establecidas en la normatividad ambiental vigente, particularmente el numeral 4.4. del protocolo de fuentes fijas y la resolución 1632 de 2012.

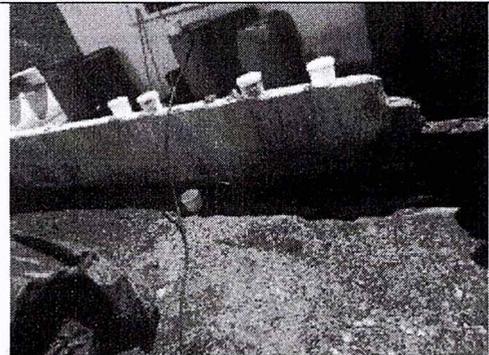
*En relación al trámite de permiso de vertimientos: Revisada la información de la Corporación, no se encuentra evidencia de que se presentara alguna solicitud y/o trámite de vertimientos asociados a la empresa "TRADIQUESOS" y/o al nombre del señor "Félix Eduardo Rodríguez Carvajal", adicionalmente el día de la visita se evidenció que se continúan presentando vertimientos sin tratamientos previos.*

- Haber iniciado el trámite de permiso de vertimientos ante esta Corporación cuyo formulario y requisitos a anexar podrá consultar en la página web de la Corporación [www.cornare.gov.co](http://www.cornare.gov.co), en el link de trámites ambientales.
