POR MEDIO DE LA CUAL SE IMPONE UNA MEDIDA PREVENTIVA Y SE ADOPTAN UNAS DETERMINACIONES.

4. Que una vez verificadas las condiciones que dieron origen a la queja, se generó el Informe Técnico IT – 04950 del 19 de agosto de 2021, dentro del cual se observó y concluyó entre otras lo siguiente:

El día 30 de junio de 2021, se realizó visita de atención de la Queja con radicado No. SCQ-133-0876-2021, en la cual el interesado, solicita verificar la contaminación de una fuente hídrica que abastece estanques de trucha al parecer por descargas de aguas residuales.

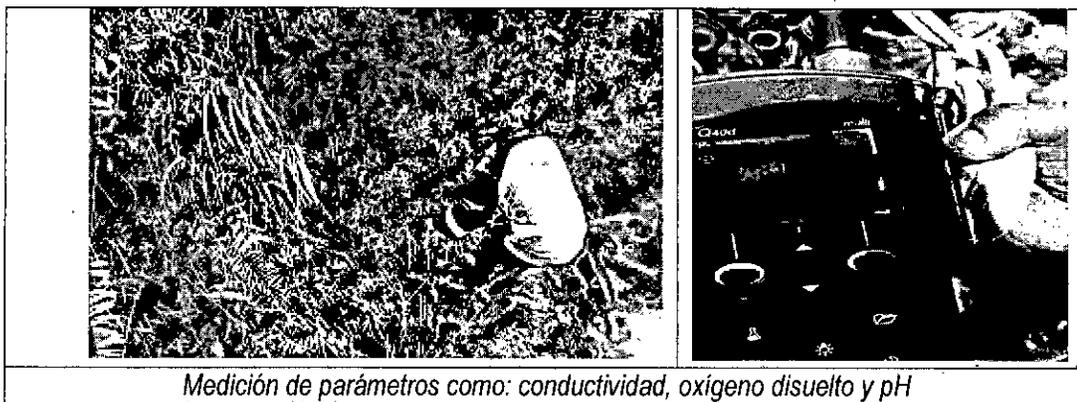
Coordenada (CAPTACIÓN)		Parámetro	Medición	
Longitud	Latitud		No. 1	No. 2
-75°14'56.9"	5°45'16.6"	pH	7.44	7.39
		Conductividad ($\mu\text{S}/\text{cm}$)	9.87	9.88
		Oxígeno Disuelto (mg/l)	7.81	7.91

Coordenada (DESCARGA DE ESTANQUES)		Parámetro	Medición	
Longitud	Latitud		No. 1	No. 2
-75°14'57.6"	5°45'17.1"	pH	7.40	7.26
		Conductividad ($\mu\text{S}/\text{cm}$)	11.24	11.30
		Oxígeno Disuelto (mg/l)	6.83	6.98

Coordenada (SALIDA INCUBADORAS)		Parámetro	Medición	
Longitud	Latitud		No. 1	No. 2
-75°14'57.8"	5°45'18.1"	pH	7.15	7.09
		Conductividad ($\mu\text{S}/\text{cm}$)	10.61	10.64
		Oxígeno Disuelto (mg/l)	7.01	7.13

Medición de parámetros como: conductividad, oxígeno disuelto y pH

- Según el monitoreo realizado el día 30 de junio de 2021, con el equipo multiparámetro verificado y debidamente calibrado por laboratorio acreditado, las condiciones in situ de los parámetros pH, conductividad y Oxígeno Disuelto, se encontraron en condiciones normales para cuerpos de agua naturales.

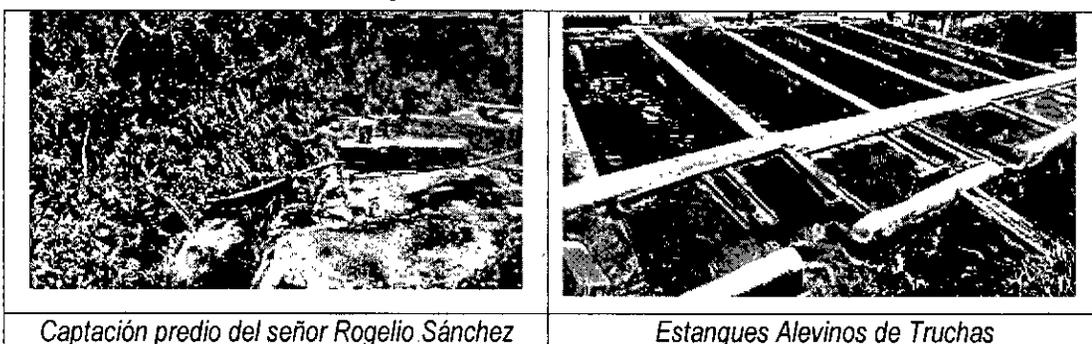
- Se inició el recorrido en el predio identificado con el FMI: 028-29759, de propiedad del señor Rogelio Sánchez, en donde se tiene un montaje para cultivo de alevino de truchas arcoiris en diferentes etapas de crecimiento. Dentro de las instalaciones observadas se encuentran, caseta con incubadoras, canaletas y estanques en concreto.
- El abasto para la actividad productiva es derivado de dos (2) fuentes hídricas denominadas Quebradas Agua Linda y **El Gurre**, para lo cual se cuenta con concesión de aguas otorgada mediante Resolución No. 133-0376-2020 del 29 de diciembre de 2020, con caudal otorgado de 45.0083 l/s, para los usos (doméstico y alevinaje 600.000 truchas)
- En la visita de campo se realizaron mediciones de los parámetros conductividad, oxígeno disuelto y pH, en tres puntos diferentes (captación, descarga de estanques y descarga de las incubadoras).

Captación predio del señor Rogelio Sánchez

Estanques Alevinos de Truchas

- El señor Rogelio Sánchez no ha dado cumplimiento a las obligaciones establecidas en la Resolución No. 133-0376-2020 del 29 de diciembre de 2020, relacionadas con la implementación de la obra de captación y control del caudal, ni con el trámite ambiental del permiso de vertimientos. Cabe resaltar que cuenta con laguna de sedimentación para las ARnD, que se deberá complementar con lechos secado para los lodos extraídos en los respectivos mantenimientos. Lo anterior se someterá a evaluación y aprobación por parte de La Corporación.

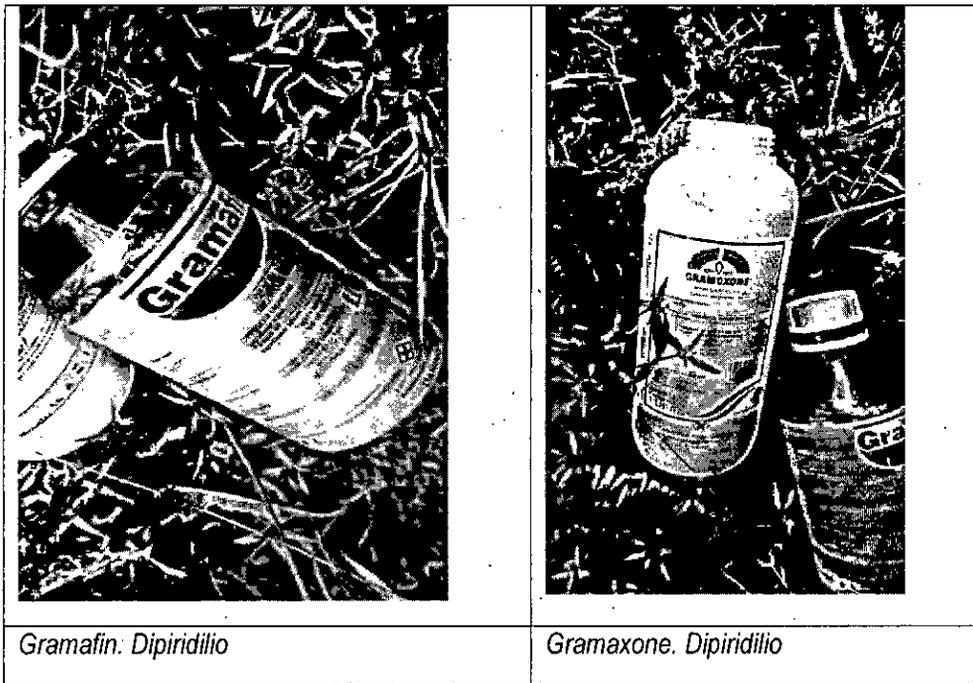
GRAMAFIN- GRAMAXONE

Herbicidas en estado líquido, no selectivos, no sistémicos y que no se pueden aplicar por vía aérea. Se estiman dosis bajas de aplicación, si ya ha sido utilizado por única y primera vez como tratamiento sobre follaje denso, concentraciones entre 1.5-3.0 L por hectárea con volúmenes de agua de 150-300 litros. Como principal observación es que no se deben mezclar con herbicidas sistémicos ni hormonales. Evitar que el producto llegue a cuerpos de agua, en especial si estas posteriormente, van a ser utilizadas para consumo humano o para riego de cultivos. No verter directamente sobre el suelo. Su contenido activo es el paraquat (dipiridilio), sustancia altamente tóxica.

- Según lo observado en campo, para el riego de los cultivos se evidenciaron empaques y envases de herbicidas, acaricidas, fungicidas que contienen el producto en estado sólido y líquido, con nombres comerciales Columbus 80W, Gramafin, Difecol, Danadim y Gramoxone e hipoclorito de sodio, de los cuales se desconoce si se realiza una dosificación adecuada y que cantidades son usadas según el área cultivada. Por lo tanto, si no se realiza un adecuado manejo de dichas sustancias, éstas pueden llegar al cauce por aguas de escorrentía y/o lixiviación del suelo.

- Con respecto a los envases y empaques de plaguicidas encontrados dispersos por el terreno, estos son considerados residuos peligrosos por proceso o actividad tipo Y4 o por corrientes de residuos A4030 por ser desechos resultantes de la producción, preparación y uso de biocidas y productos fitofarmacéuticos que incluye plaguicidas en desuso, sus envases o empaques y los embalajes que se hayan contaminado con plaguicidas.

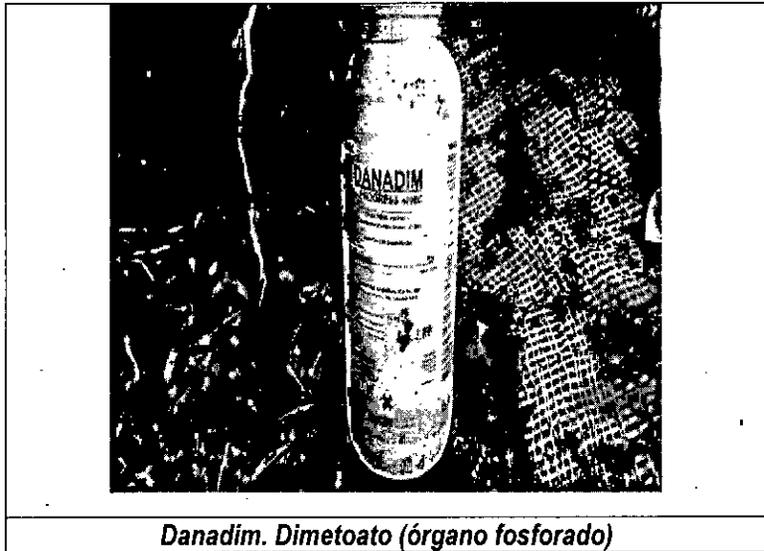
DANADIM

Es un insecticida y acaricida sistémico e ingrediente activo dimetoato, compuesto organofosforado. La recomendación de uso es de 0.6L por hectárea, diluyendo el producto en agua según dosis recomendada. Moderadamente peligroso y dañino.

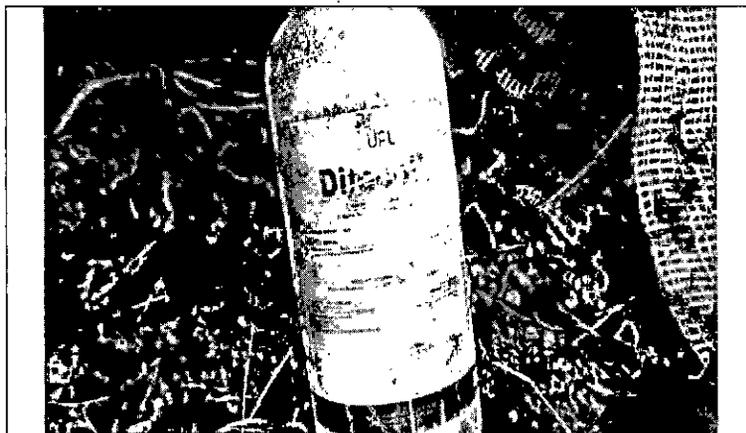
DIFECOL

Difecol. Triazol (difenoconazole)

Es un fungicida sistémico, ligeramente peligroso, cuya dosis recomendada de uso es entre 0.35-0.50 litros por hectárea. No es fitotóxico si se utiliza a las concentraciones recomendadas. Es compatible con la mayoría de los plaguicidas de uso agrícola, excepto con las sustancias de reacción alcalina.

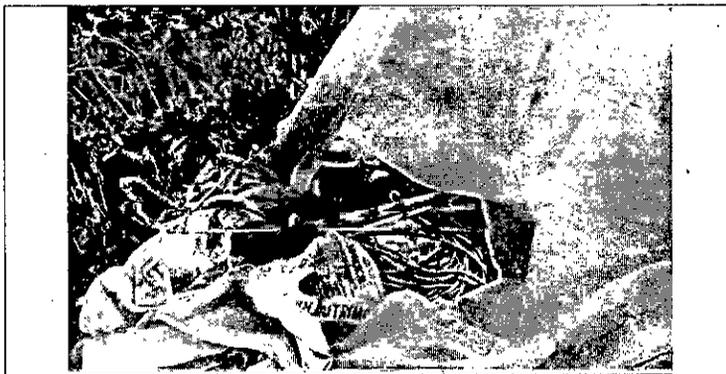
BOMBA DE RIEGO

Bomba centrífuga

Como se indicó anteriormente, para el control de plagas y enfermedades en los cultivos, utilizan productos químicos (plaguicidas), los cuales son preparados en canecas plásticas de 55 galones y para el riego utilizan bomba tipo centrífuga. En el lugar donde se encontraba la bomba, se evidenciaron contenedores con volúmenes de un galón que previamente habían contenido hipoclorito de sodio. Se desconoce si existen mezclas de estos plaguicidas (herbicidas, fungicidas, acaricidas, insecticidas, etc.), concentraciones adecuadas de uso y cantidad aplicada en los cultivos observados de tomate de árbol y papa.
