POR MEDIO DE LA CUAL SE IMPONE UNA MEDIDA PREVENTIVA Y SE ADOPTAN UNAS DETERMINACIONES.

1. Que en atención a la queja con radicado SCQ – 133-0876 del 21 de junio de 2021, funcionarios de la Corporación procedieron a realizar visita técnica el día 30 de junio de 2021.
2. Que una vez verificadas las condiciones que dieron origen a la queja, se generó el Informe Técnico IT – 04950 del 19 de agosto de 2021, dentro del cual se observó y concluyó entre otras lo siguiente:

*El día 30 de junio de 2021, se realizó visita de atención de la Queja con radicado No. SCQ-133-0876-2021, en la cual el interesado, solicita verificar la contaminación de una fuente hídrica que abastece estanques de trucha al parecer por descargas de aguas residuales.*

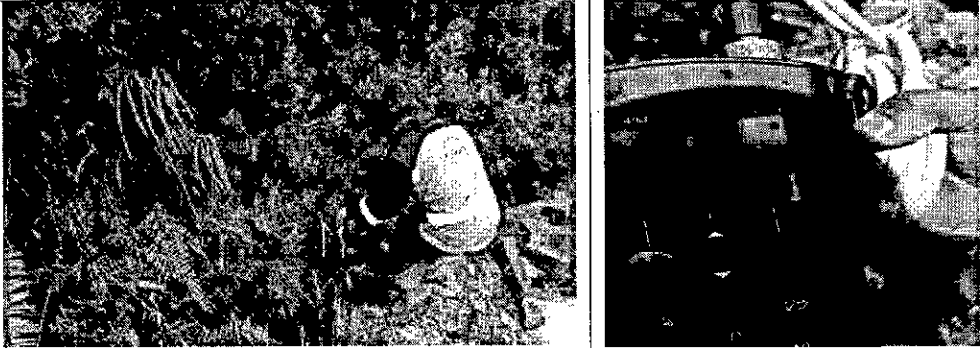
Medición de parámetros como: conductividad, oxígeno disuelto y pH

- Según el monitoreo realizado el día 30 de junio de 2021, con el equipo multiparámetro verificado y debidamente calibrado por laboratorio acreditado, las condiciones in situ de los parámetros pH, conductividad y Oxígeno Disuelto, se encontraron en condiciones normales para cuerpos de agua naturales.

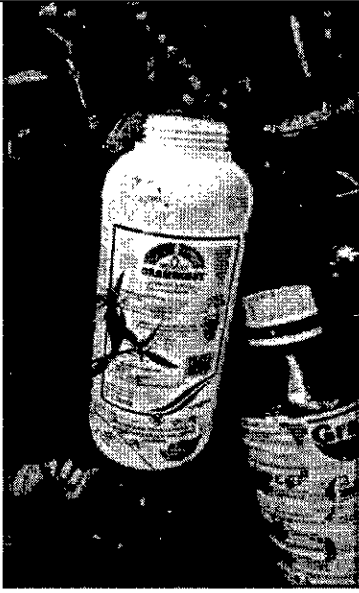
| Gramafin. Dipiridilio | Gramaxone. Dipiridilio |

Herbicidas en estado líquido, no selectivos, no sistémicos y que no se pueden aplicar por vía aérea. Se estiman dosis bajas de aplicación, si ya ha sido utilizado por única y primera vez como tratamiento sobre follaje denso, concentraciones entre 1.5-3.0 L por hectárea con volúmenes de agua de 150-300 litros. Como principal observación es que no se deben mezclar con herbicidas sistémicos ni hormonales. Evitar que el producto llegue a cuerpos de agua, en especial si estas posteriormente, van a ser utilizadas para consumo humano o para riego de cultivos. No verter directamente sobre el suelo. Su contenido activo es el paraquat (dipiridilio), sustancia altamente tóxica.

2. Establecer medidas tendientes al manejo responsable y adecuado de todas y cada una de las sustancias químicas utilizadas en los cultivos. Para lo cual podrán asesorarse de entidades como el ICA, UMATA y UGAM del municipio de Sonsón, sobre el adecuado uso, dosificación y aplicación de los plaguicidas y otras sustancias químicas. Entre las medidas se tiene:

3. Identificar sitios de entrega autorizados en forma de centros de acopio o puntos de recolección. Antes de esto, garantizar el triple lavado de los envases y el agua de lavado reutilizarlo en el producto a aplicar, perforar todos los contenedores y envases, no mezclarlos con otros residuos, no intentar destruir los envases metálicos presurizados, destruir etiquetas para evitar falsificaciones.

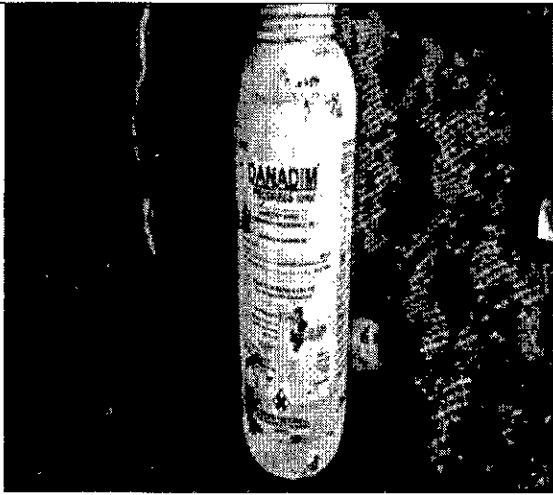
| Danadim. Dimetoato (órgano fosforado) |

Es un insecticida y acaricida sistémico e ingrediente activo dimetoato, compuesto organofosforado. La recomendación de uso es de 0.6L por hectárea, diluyendo el producto en agua según dosis recomendada. Moderadamente peligroso y dañino.

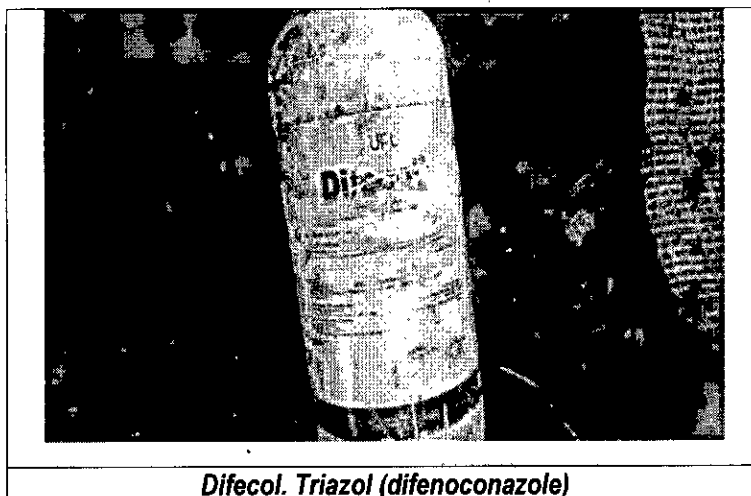
**Difecol. Triazol (difenoconazole)**

Es un fungicida sistémico, ligeramente peligroso, cuya dosis recomendada de uso es entre 0.35-0.50 litros por hectárea. No es fitotóxico si se utiliza a las concentraciones recomendadas. Es compatible con la mayoría de los plaguicidas de uso agrícola, excepto con las sustancias de reacción alcalina.
