RESOLUCIÓN No.

POR MEDIO DE LA CUAL SE ADOPTAN DETERMINACIONES

Que en atención a la queja ambiental, funcionarios del grupo técnico de la Corporación realizaron visita a la zona, con el fin de verificar las condiciones ambientales, generándose el **Informe técnico de queja No. IT-05053 del 24 de agosto de 2021**, dentro del cual se consignaron las siguientes:

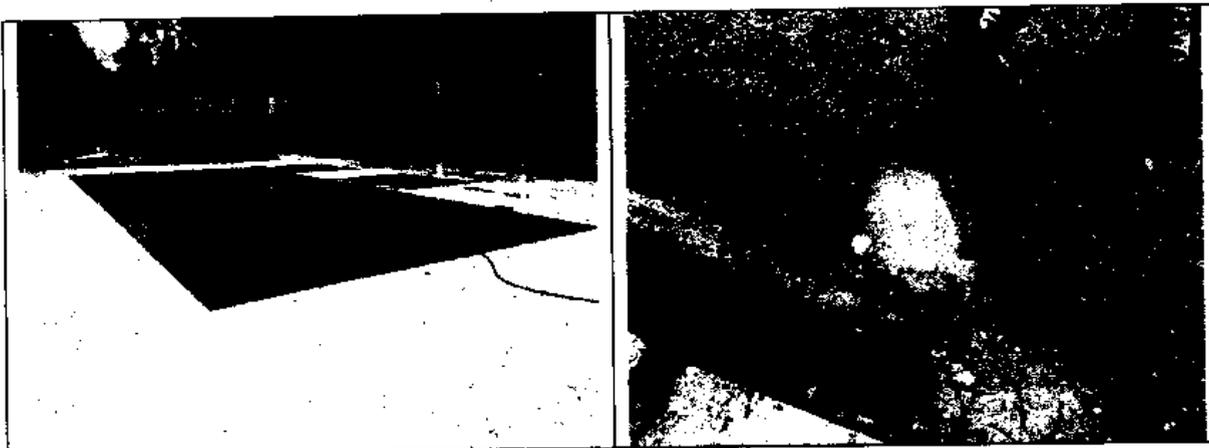
- Diagonal a las cocheras y las caballerizas se encuentran las áreas de almacenamiento de herramientas y alimentos para los animales, también se observa una vivienda, esta es habitada por trabajadores de la finca, la misma cuenta con sistema de tratamiento para las aguas negras y residuales.
- El predio cuenta con extensas áreas para el pastoreo, pero también se observan amplias áreas de bosque que sirven como barreras vivas, contribuyendo a la mitigación de los malos olores.
- La finca cuenta con una casa para habitación del propietario y su familia, también cuenta con otra casa para la vivienda del mayordomo, se observa una piscina y a lo largo de la zona se observan canales de drenaje para las aguas lluvias. Cerca de la piscina se observa una trampa de grasas que, aparentemente, se encuentra obstruida y sus aguas fluyen por la superficie, no se perciben malos olores.
