**RESOLUCIÓN No.**

**POR MEDIO DE LA CUAL ORDENA LA CESACIÓN DE UN PROCEDIMIENTO  
ADMINISTRATIVO SANCIONATORIO DE CARÁCTER AMBIENTAL**

**LA DIRECTORA LA REGIONAL VALLES DE SAN NICOLAS DE LA CORPORACIÓN  
AUTONOMA REGIONAL DE LAS CUENCAS DE LOS RIOS NEGRO Y NARE, CORNARE.  
En uso de sus atribuciones legales, estatutarias, funcionales y**

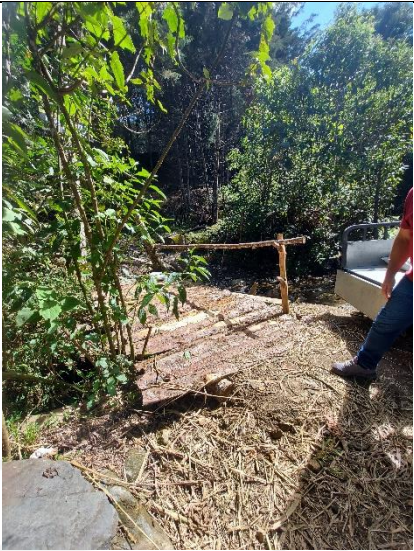
| PUENTE | COORDENADAS | REGISTRO FOTOGRAFICO |
|---|---|---|
| 1 | 6° 3' 6.9" N<br>-75° 20' 8.6" W | |

- En cuanto a la afectación de la ronda hídrica de la Quebrada La Madera, se indica que se establecen diez (10) puentes en madera artesanales construidos con orillos resultantes de la actividad forestal, los cuales se ubican en las siguientes coordenadas:

Por estos puentes se deberá realizar la movilización de la madera al interior de los predios, en los cuales se deberá procurar por no afectar la fuente hídrica principal y sus afluentes. Además, se indica otro camino ya establecido por donde se va a sacar la madera hasta los patios de acopio donde se cargará la madera a los camiones.

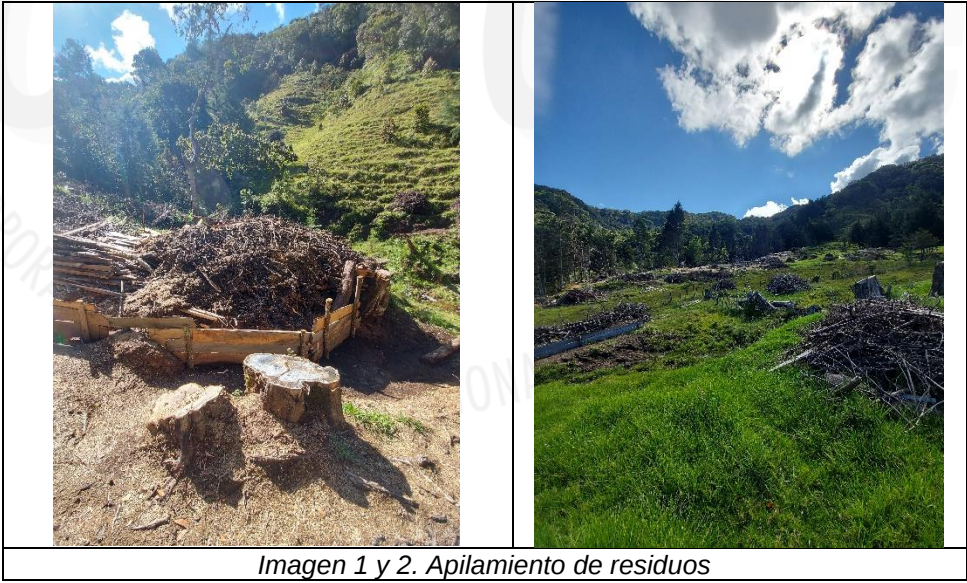
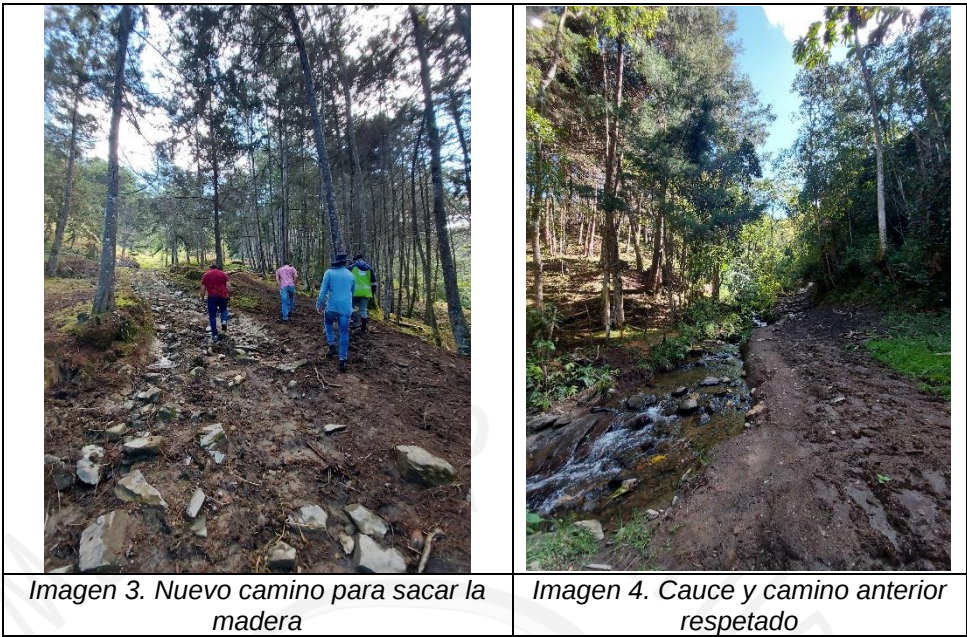
Registro fotográfico:

- Los residuos producto del aprovechamiento fueron apilados en medio de potreros para su posterior descomposición natural e incorporación de este material al suelo como materia orgánica. Además, se realizan trinchos para separar los residuos en potreros y mantener organizadas las pilas de residuos.

- El camino por el que anteriormente se estaba realizando la movilización de la madera fue cerrado por medio de portones en alambre de púas para así evitar usar este camino y no continuar con la afectación ambiental a la ronda hídrica. Se evidencia que la actividad fue suspendida ya que no se observaron marcas o huellas en el anterior camino de equinos, se observó la instalación de pequeños trinchos para ayudar con la erosión de los taludes del cauce y no se evidencian más afectaciones en esta zona.
- Se encuentra sitio de acopio de combustibles y materiales peligrosos con rótulos y demarcación.
