POR MEDIO DE LA CUAL SE LEVANTA UNA MEDIDA PREVENTIVA

LA DIRECTORA DE LA REGIONAL PORCE NUS DE LA CORPORACIÓN AUTÓNOMA REGIONAL DE LAS CUENCAS DE LOS RÍOS NEGRO Y NARE, “CORNARE”

Que el día 26 de octubre del 2022, por parte del equipo técnico de la Corporación se llevó a cabo visita de control y seguimiento con el fin de verificar el cumplimiento de los requerimientos realizados en la Resolución 135-0023- 2017 del 6/02/2017; generándose el Informe Técnico N° **IT-07137-2022 del 11 de noviembre del 2022**, en el cual se observó y concluyó lo siguiente:

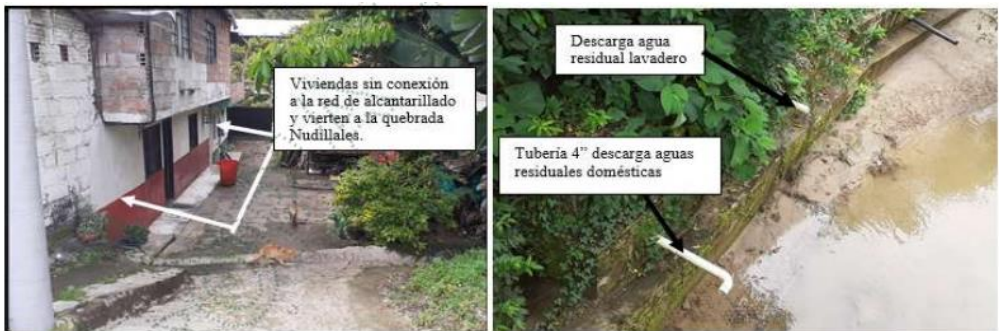
- Tomando la vía que conduce al sector Hospital, exactamente pasando el puente amarillo a mano derecha se encuentran dos viviendas, las que presuntamente descargan sus aguas residuales domésticas con tubería de 4" a la quebrada Nudillales, y las aguas del lavadero con tubería de 4".

- Los habitantes para las 2 viviendas aproximadamente son 4 personas.
- Igualmente al costado contrario de estas viviendas se evidencia 2 tubos de 4" los cuales se presume también descargan aguas residuales de otras viviendas que se encuentran en la misma situación.

- Dado que estas viviendas se encuentran por debajo de la cota de la red de alcantarillado, no ha sido posible su conexión.
- Así mismo se evidencia que estas viviendas están a escasos a 8m de la quebrada Nudillaes y no tienen área para realizar instalación de algún sistema de tratamiento.

- Debido a que las viviendas objeto de la queja se encuentran por debajo de la cota de la red de alcantarillado, no ha sido posible su conexión
- Las viviendas se encuentran a escasos a 8m de la quebrada Nudillaes y no tienen área para realizar instalación de algún sistema de tratamiento.
- De estas viviendas se continúa realizando descarga de aguas residuales domésticas a la quebrada Nudillales, la cual desemboca al río Nare, no se percibieron olores generadas por dichas descargas.

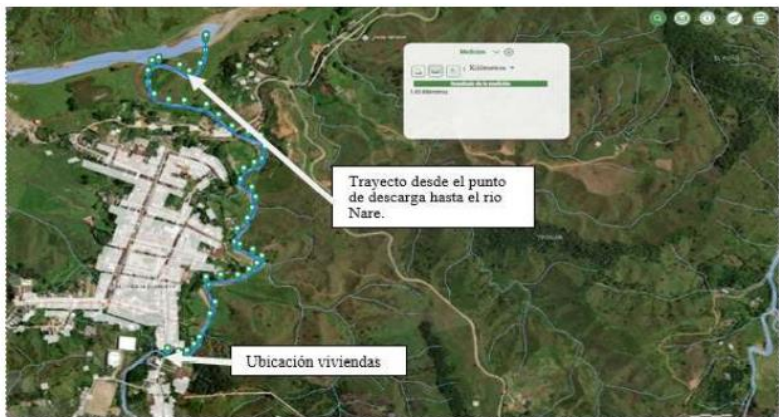
- Desde este punto la quebrada recorre aguas abajo un tramo de 1.43km para desembocar al río Nare.

- Las descargas de las aguas residuales de estas viviendas no son constantes, en este punto no se evidencia sedimentación, ni aguas turbias, debido a que la corriente de la quebrada fácilmente arrastra el material residual.

- *El Municipio ha realizado recorrido y diagnóstico de la situación, sin que se haya podido encontrar una solución a dicha problemática.*
- *La carga contaminante descargada en este punto no es significativa, no se evidencia sedimentación, ni aguas turbias, debido a que la corriente de la quebrada fácilmente arrastra el material residual.*

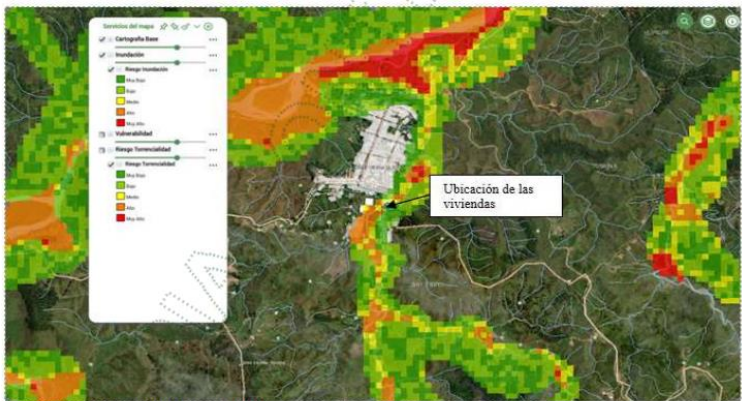
Ortofotografía geoportal corporativo zonas de amenazas y riesgo

- Consultado el sistema Geoportal Corporativo se muestra las zonas de amenazas y riesgo, donde se ubican estas viviendas, las cuales están en zona con condición de riesgo por inundación, igualmente los alrededores de la quebrada Nudillales, en el cruce con la carrera 19, cerca al hospital.
- Según el Acuerdo No. 08 del 15 de julio de 2018, POR EL CUAL SE ADOPTA EL AJUSTE DE LARGO PLAZO DEL ESQUEMA DE ORDENAMIENTO TERRITORIAL DEL MUNICIPIO DE ALEJANDRIA, establece en su ARTÍCULO 49: DE LA ZONIFICACIÓN DE AMENAZA Y RIESGO EN EL ÁREA URBANA Y DE EXPANSIÓN URBANA. La siguiente tabla muestra las áreas de amenaza y riesgo para cada fenómeno. Pg 62.

- *Estas viviendas están ubicadas en zona con condición de riesgo por inundación, igualmente los alrededores de la quebrada Nudillales, en el cruce con la carrera 19, cerca al hospital, Según lo expresa el Acuerdo No. 08 del 15 de julio de 2018, “POR EL CUAL SE ADOPTA EL AJUSTE DE LARGO PLAZO DEL ESQUEMA DE ORDENAMIENTO TERRITORIAL DEL MUNICIPIO DE ALEJANDRIA”, en su artículo 49 y 50.*
