RESOLUCIÓN No.

POR MEDIO DE LA CUAL SE IMPONE UNA MEDIDA PREVENTIVA Y SE ADOPTAN UNA DETERMINACIONES

Que la corporación procedió a realizar visita de control y seguimiento el día 10 de febrero del 2023 y a evaluar el Escrito con Radicado N° CE-11905-2022, de lo cual se genero el **Informe Técnico N° IT-01374 del 3 de marzo del 2023**, en el cual se establecieron las siguientes observaciones y conclusiones:

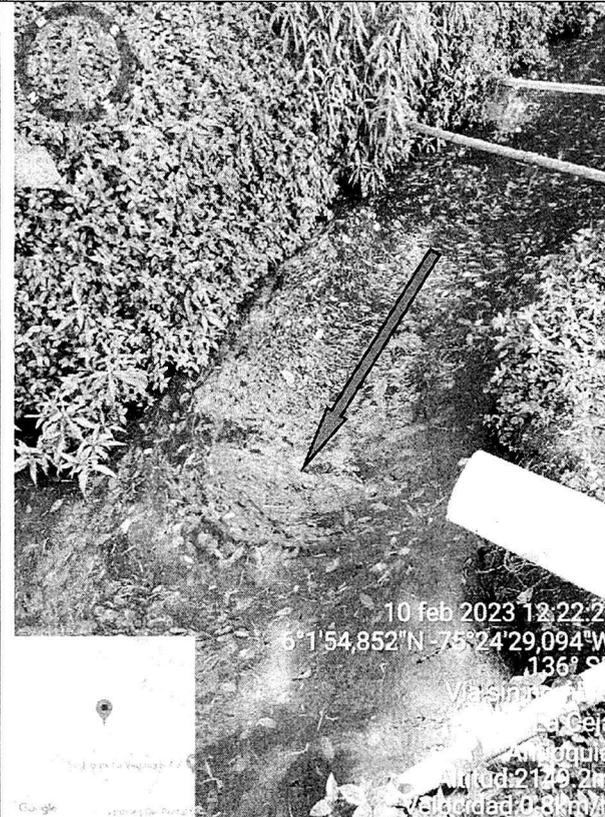
Se observa que en el punto de la Quebrada Manzanares donde se está construyendo la nueva estructura de captación, un represamiento de la fuente y la presencia de lo que se presume pueden ser natas, lo cual puede ser el indicio de un inadecuado funcionamiento del Sistema de Tratamiento de Aguas Residuales.

Presencia de lo que se presume pueden ser natas (aguas arriba de la captación aprobada por Cornare)

1. Realizar limpieza de sedimentos, rastrojos, y basuras aguas arriba y aguas abajo del sitio de captación aprobado por la Corporación, debido al represamiento que se observó en visita ocular sobre la Quebrada Manzanares.
2. Informar si la presunta presencia de natas corresponde al Sistema de Tratamiento de Aguas Residuales de la empresa.

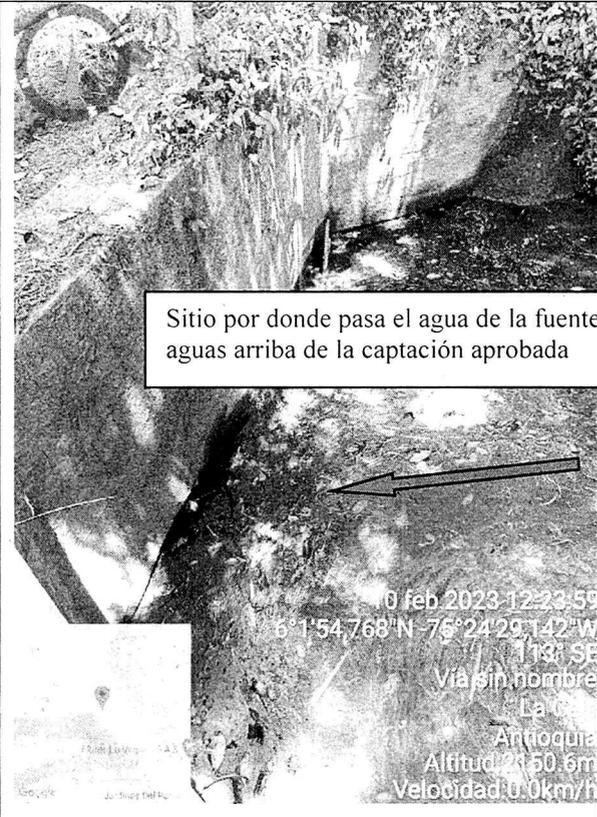
Sitio por donde pasa el agua de la fuente aguas arriba de la captación aprobada

Represamiento de la Quebrada aguas arriba del paso al sitio de captación aprobado por Cornare

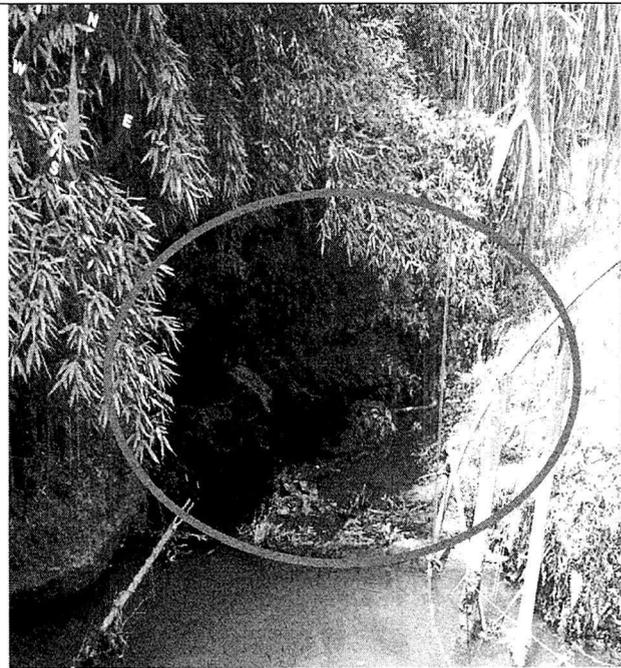
También se evidenció que aguas abajo del punto de captación aprobado en la concesión de aguas superficiales existen ramas y basuras en el lecho de la fuente

Presencia de ramas, maleza y basuras aguas abajo del sitio de captación aprobado
