RESOLUCION N°

POR MEDIO DE LA CUAL SE ADOPTAN UNAS DETERMINACIONES

Sistema de tratamiento de aguas residuales domesticas del Restaurante:

Sistema de tratamiento de aguas residuales domesticas del Centro de eventos:

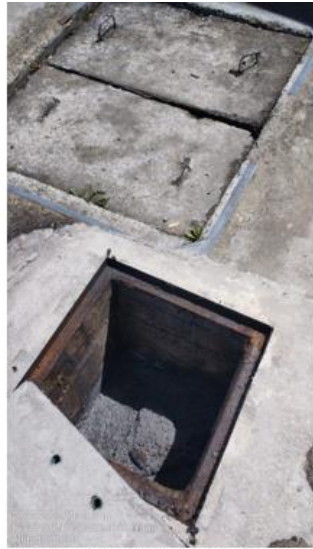
Se cuenta con un STARD conformado por dos trampas de grasas, un sedimentador de dos compartimientos y un tercer compartimiento con filtro anaerobio de flujo ascendente FAFA, el efluente es entregado al suelo mediante campo de infiltración. Se diseña el STARD para 150 personas con dotación de 25 l/persona-día.

Se inspeccionó el Sistema de Tratamiento de Aguas Residuales Domesticas del restaurante y se solicitó de manera presencial los certificados de tratamiento y disposición final de los lodos resultante del mantenimiento realizado, para lo cual, la persona que atiende la visita en su momento no tenía conocimiento, informó que se realizó hace un tiempo las pruebas de infiltración y que la administración del restaurante es nueva, además, el anterior Restaurante llamado "Asados y algo más" se va nombrar como "La gracias Antioqueña".

Imagen1. Trampas de Grasas Del Restaurante.

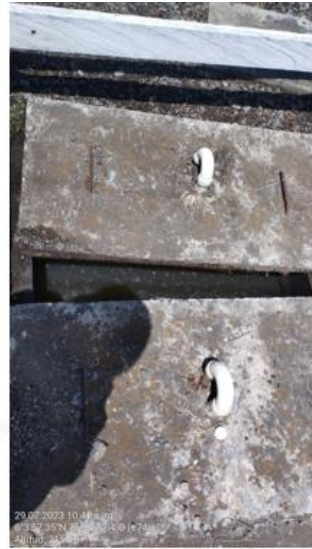
La caracterización del STARD del Restaurante no cumple con los parámetros; DBO, DQO, SST, Fenoles, Sustancias Activas al Azul de Metileno SAAM, Nitrógeno Total, RAS, Cloruros, Aluminio, Plata, Plomo y HTP.

Imagen2. FAFA del Restaurante.

1. Presentar ante Cornare, plan de mejora para el STARD del restaurante, donde se implementen acciones que garanticen el cumplimiento en la próxima caracterización de los parámetros establecidos en la Tabla 2, Columna CATEGORIA III de la Resolución 699 de 2021.
2. Presentar el informe de caracterización para el STARD del Centro de Eventos, teniendo en cuenta los parámetros establecidos en la Tabla 2, Columna CATEGORIA III de la Resolución 699 de 2021.
3. Allegar el certificado donde se especifique el tratamiento y la disposición final de los residuos producto del mantenimiento realizado al STARD del Restaurante.
