RESOLUCIÓN No.

POR MEDIO DE LA CUAL SE IMPONE UNA MEDIDA PREVENTIVA Y SE ADOPTAN UNAS DETERMINACIONES

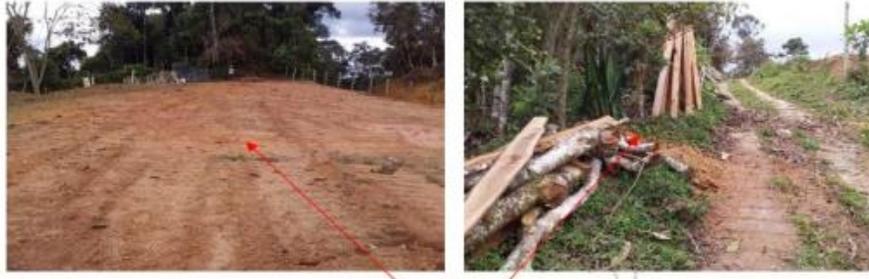
Durante el recorrido por el predio se evidenció un movimiento de tierra de aproximadamente 700 m², parte del material removido está siendo depositado como llenos en un camino y el otro sobre las laderas del predio, razón por la cual se está deslizando, por efectos de las altas pendientes y la lluvia (escorrentías) está cayendo sobre un cuerpo de agua, la cual se sedimenta.

También se evidencio la tala de árboles nativos en el predio, estos se encuentran acerrados y apilados a un costado del área afectada.

Imágenes del movimiento de tierra y tala de árboles nativos.

ARTÍCULO PRIMERO: IMPONER MEDIDA PREVENTIVA DE SUSPENSIÓN INMEDIATA de las actividades de tala de individuos arbóreos y arbustos, en el sitio con coordenadas X-75° 03'23.19'' Y 06° 28'56.161'' Z 1680 msnm., ubicado en la vereda La Floresta del Municipio de San Roque Antioquia; la anterior medida se impone a los señores **WILLIAM MARIO RENDON HERNÁNDEZ** y **CLAUDIA INÉS RENDON HERNÁNDEZ**, identificados con la cédula de ciudadanía N° 71.081.026 y 43.542.525, respectivamente, en calidad de propietarios y presuntos responsables de la actividad referida.

- Presentar ante esta Corporación los respectivos permisos para el desarrollo de las actividades de apertura de vías y movimientos de tierra emitidos por la entidad territorial, de no contar con estos, deberán suspender de manera inmediata la realización de la misma, hasta tanto se adelante el respectivo trámite.
- Allegar las evidencias del Sistema de Tratamiento de Aguas Residuales (pozo séptico) construido en su predio, en caso de no contar con este, deberán iniciar su gestión y/o

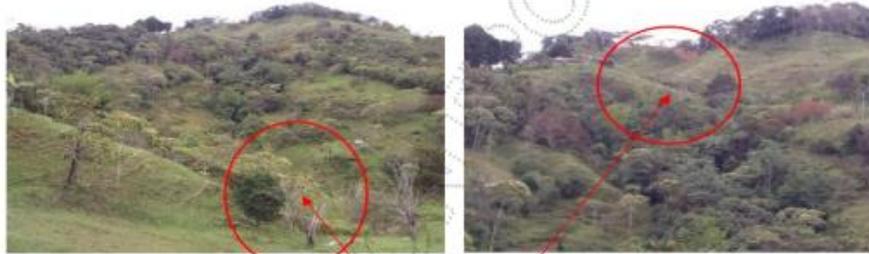
Las afectaciones denunciadas y verificadas en campo, se encuentran ubicadas en la parte alta de la microcuenca que abastece de agua tanto a las viviendas asentadas en la parte baja, como la boca toma del acueducto del corregimiento Cristales.

Imágenes del nacimiento de agua y movimiento de tierra en la parte alta del predio.

- Durante el recorrido por el predio se evidenció un movimiento de tierra de aproximadamente 700 m², parte del material removido está siendo depositado como llenos en un camino y el otro sobre las laderas del predio, razón por la cual se está deslizando, por efectos de las altas pendientes y la lluvia (escorrentías) está cayendo sobre un cuerpo de agua las cual de sedimenta.

construcción, con el objetivo de evitar la contaminación de las aguas que surten la boca toma asentada en la parte baja del predio.
