## RESOLUCIÓN N°

### POR MEDIO DEL CUAL SE TOMAN UNAS DETERMINACIONES

Que, en atención a la anterior comunicación y dando cumplimiento a las actividades de control y seguimiento atribuidas a esta Corporación, funcionarios del grupo de la Regional Bosques procedieron a realizar visita al predio de interés, de lo cual se generó el **Informe técnico de control y seguimiento No IT-00976 del 17 de febrero de 2023**, dentro del cual se consignó lo siguiente:

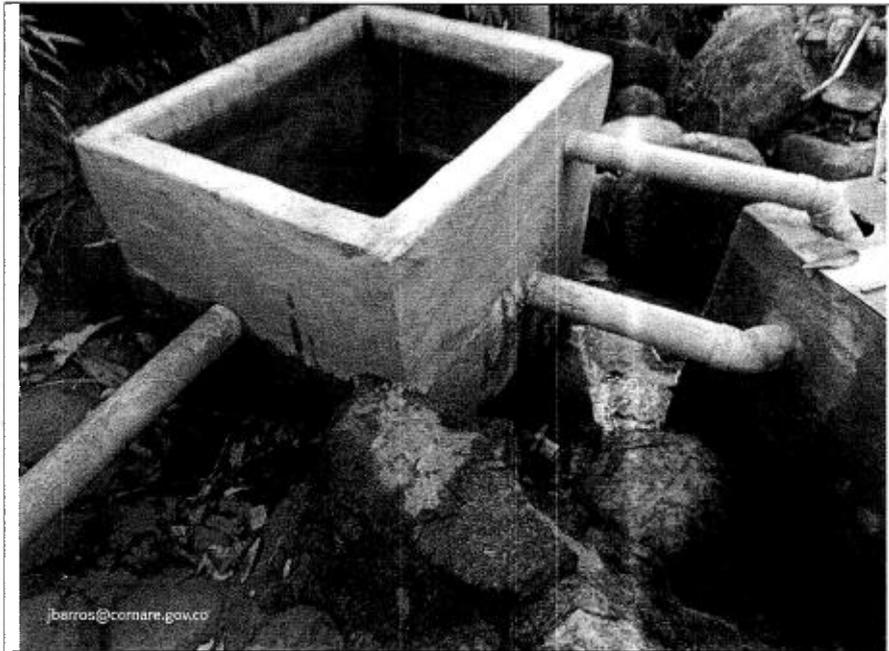
Imagen 3: Caja de recepción de aguas proveniente de la captación sumergida..

- El aforo volumétrico del caudal captado se realizó en la caja rudimentaria construida en adobes y mortero por medio de tubería de PVC de 4", con los datos tomados en campo, arrojando un caudal captado de 1,68 L/s, mediante la Resolución N°134-0130-2014 del 21 de octubre del 2014 el caudal otorgado es de 0.18L/s, indicando que se estaría captando un caudal superior al otorgado inicialmente. Ver aforo volumétrico.

1. Presentar ante Cornare trámite ambiental de modificación de la concesión de aguas otorgada mediante **Resolución No 134-0130 del 21 de octubre de 2014**, en el sentido de solicitar un aumento de caudal y la reubicación del punto de captación, lo anterior de acuerdo al uso que actualmente se le está dando al recurso hídrico.
2. Allegar a este Despacho los diseños (planos y memorias de cálculo hidráulico) de la obra de captación y control, de manera que se garantice el caudal otorgado por la Corporación. Una vez se cuente con ella, informar a Cornare por escrito o vía correo electrónico para la respectiva verificación y aprobación en campo, anexando los diseños de la misma.
3. Remitir a esta Corporación, completamente diligenciado, el **FORMULARIO SIMPLIFICADO PARA LA ELABORACIÓN DEL PROGRAMA DE USO EFICIENTE Y AHORRO DEL AGUA -PUEAA- (F-TA-84)**.

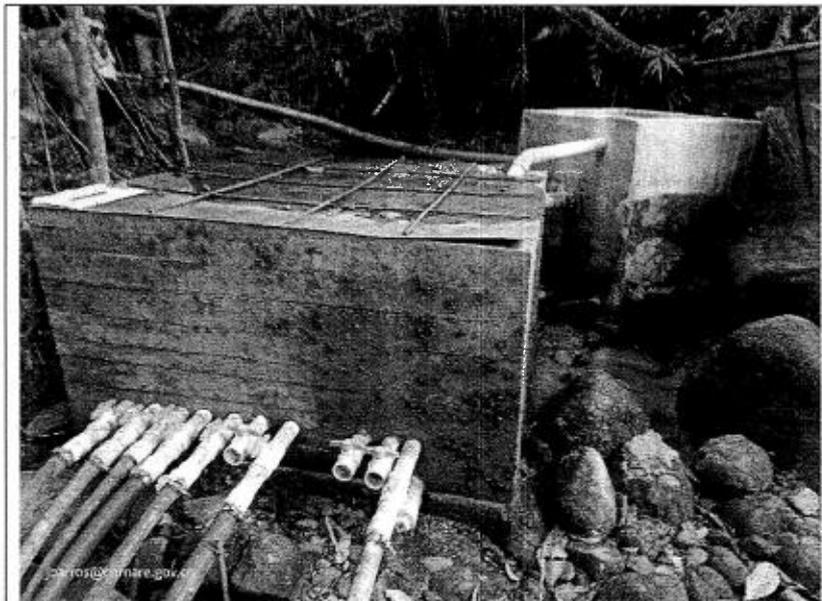
- El agua que llega a la caja de recepción descrita anteriormente pasa por rebose en una tubería de 4" de diámetro y 60 cm de largo a un tanque de almacenamiento y distribución en concreto reforzado con las siguientes dimensiones: 0,95 m de altura, 1,75 m de ancho por 1,75 m de largo. Este tanque cuenta en su parte inferior con 11 dispositivos para distribución de agua en tubería PVC de 2" las cuales tienen sus respectivas llaves de paso, en el momento de la visita se observaron 7 salidas activas del respectivo tanque.

Imagen 4: Tanque en concreto reforzado para almacenamiento y distribución de agua.

- La señora Martha Lucia Ramirez, identificada con cédula de ciudadanía N°43.450.599, cambio el sitio de captación inicial en la fuente de agua, de la misma forma adaptó la obra de captación inicial y construyo un tanque de almacenamiento y distribución del cual se distribuye agua por siete mangueras de 2" a otros usuarios y predios ajenos al predio beneficiario de la concesión.

- *La señora Martha Lucia Ramírez no ha implementado un tanque de almacenamiento dotado con dispositivos de control de flujo.*
- *La señora Martha Lucia Ramírez no ha entregado los diseños de la obra de captación a implementar.*
