## RESOLUCIÓN No.

### "POR MEDIO DE LA CUAL SE IMPONE UNA MEDIDA PREVENTIVA"

**LA JEFE DE LA OFICINA JURÍDICA DE LA CORPORACIÓN AUTÓNOMA REGIONAL DE LAS CUENCAS DE LOS RÍOS NEGRO Y NARE, "CORNARE",**

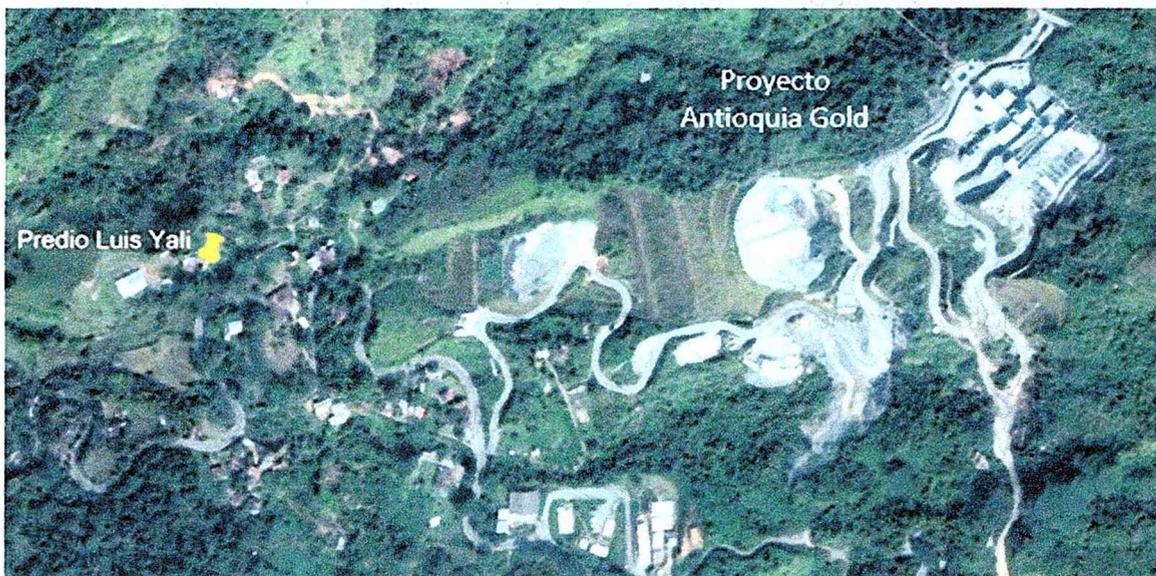
**Figura 1.** Ubicación proyecto Antioquia Gold y predio del Señor Yali

El predio del Señor Luis Albeiro Yali, se encuentra contiguo a la explotación minera de Antioquia Gold - Guayabito, tal cual se evidencia a continuación, el predio se ubica en las coordenadas 6°32'27.93"N 75° 8'52.42"W

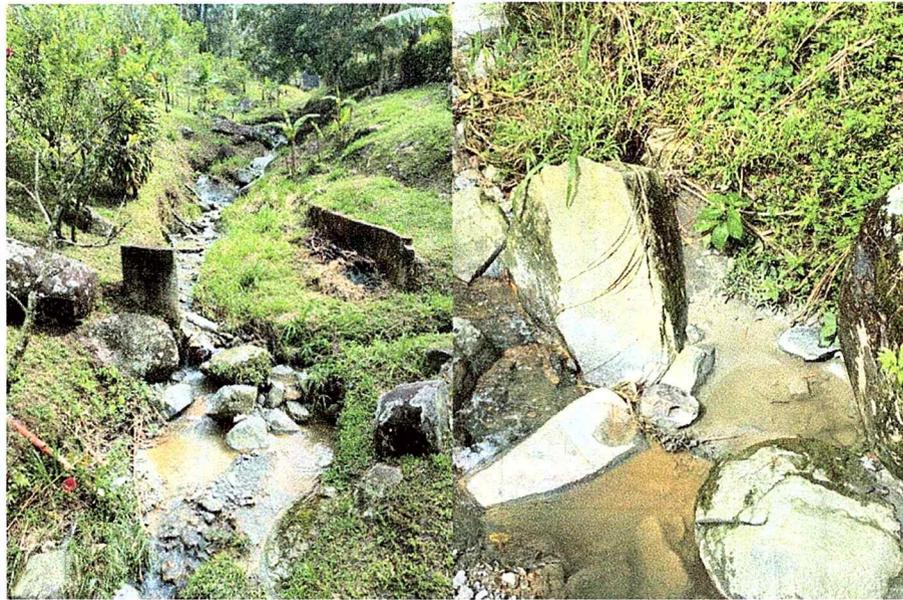
En la visita de campo se hizo un recorrido inicialmente en el predio del Señor Luis Yali con el fin de verificar la situación manifestada en el radicado CE-02567-2023, en el momento de la vista la fuente la Guadua se encontraba en condiciones normales sin turbiedad y en algunos tramos se evidencian sedimentos (lodos) de color gris depositados en el fondo del lecho que posiblemente se depositó producto del evento que menciona el Señor Luis Yali.

Figura 2. Condiciones quebrada La Guadua 15 de febrero.  
 Fuente: Cornare visita 15 de febrero.

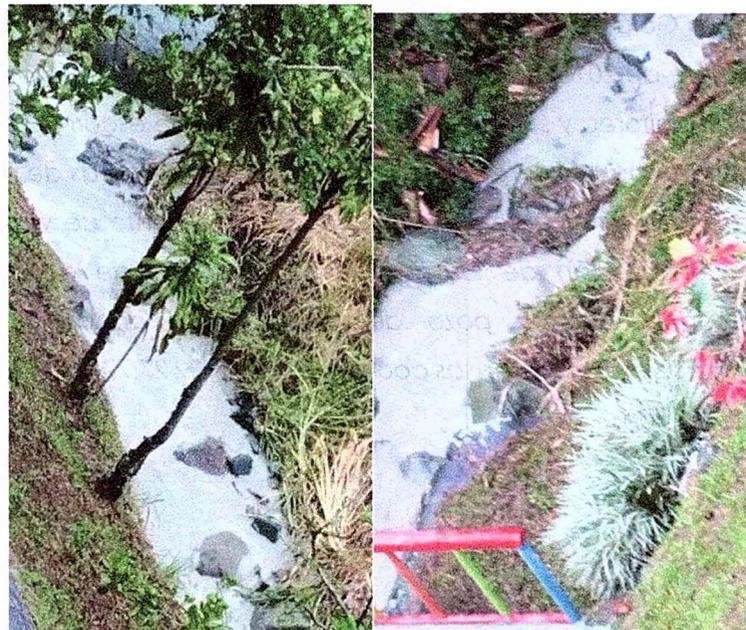
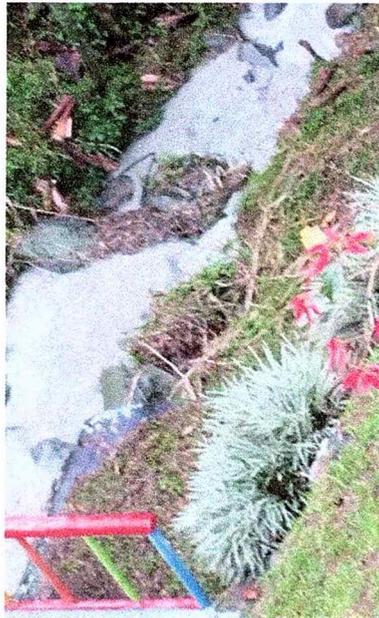
A continuación, se relacionan las fotografías allegadas por el usuario del evento ocurrido el día 8 de febrero, en las cuales se logra apreciar que la fuente, presenta un color grisáceo y se evidencia altamente sedimentada, la comunidad manifiesta que la empresa en ningún momento les informó de lo sucedido y al día siguiente funcionarios de la empresa Antioquia Gold estaban realizando limpieza de la fuente.

Figura 4. Evento ocurrido el 8 y 9 de febrero de 2023  
Fuente: CE-02567 del 10 de febrero de 2023

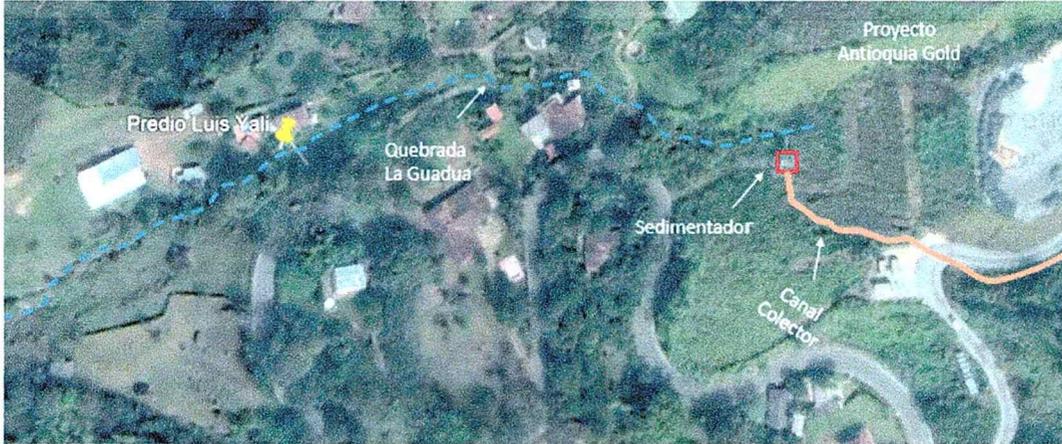
El proyecto Antioquia Gold en la licencia ambiental otorgada mediante la Resolución 131-0870 del 26 de octubre de 2016, para el control y manejo de aguas lluvias, tiene aprobado en el Programa de monitoreo y seguimiento aguas lluvias y de escorrentía: la construcción de obras de manejo de aguas y drenajes y mantenimiento de obras de manejo de aguas y drenajes, además en el Programa de monitoreo y seguimiento de vertimientos se tiene contemplado la construcción de los sistemas de drenaje de aguas superficiales y subsuperficiales, canal colector, pozo de monitoreo y canal de descarga con sedimentador el cual se evidenció en las coordenadas  $6^{\circ}32'27.77''N$   $75^{\circ}8'45.93''W$  tal cual se muestra a continuación.

Figura 5. Ubicación sistemas de tratamiento aguas lluvias y escorrentía

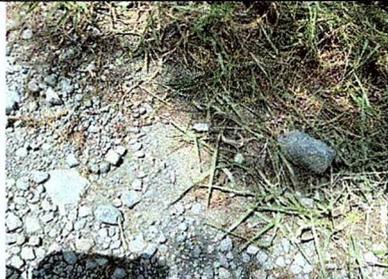
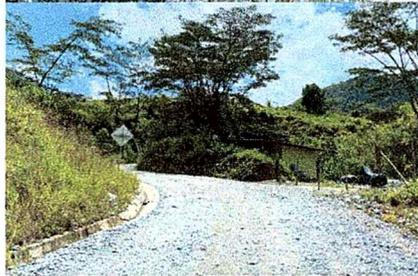
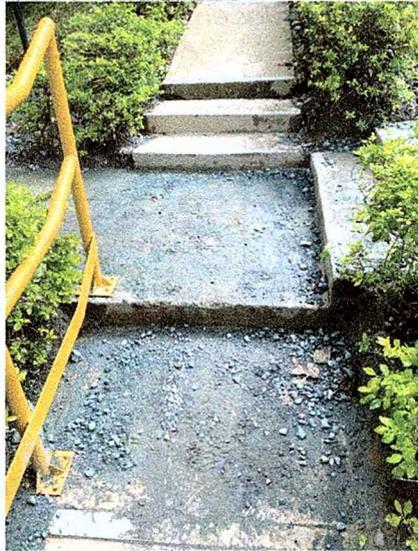
| Evidencias identificadas en el recorrido realizado el 15 de febrero en el proyecto Antioquia Gold Guayabito | |
|---|--|
| <p>El sedimentador se evidenció totalmente colmatado por lo que los lodos generados por las aguas lluvias se depositan directamente a la fuente sin ningún manejo, además de acuerdo a la magnitud del proyecto y las vías existentes, el sedimentador es demasiado pequeño para las aguas de contacto que se están generando actualmente</p> | |
| <p>El material con que se realiza mantenimiento la vía es totalmente deleznable, dado que en época de lluvias es fácilmente arrastrado por el agua a fuentes hídricas aledañas al proyecto,</p> | |

*incluso en las zonas comunes, de tránsito de personal se evidencia el aporte de sedimentos.*

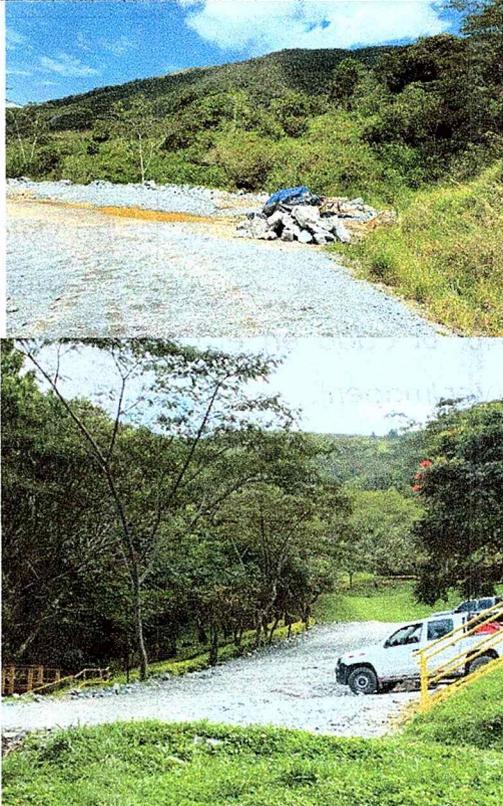
No todas las vías internas del proyecto están conectadas a el canal que conduce las aguas al sedimentador, por lo que muchas de estas aguas se depositan directamente a la fuente sin tratamiento alguno.

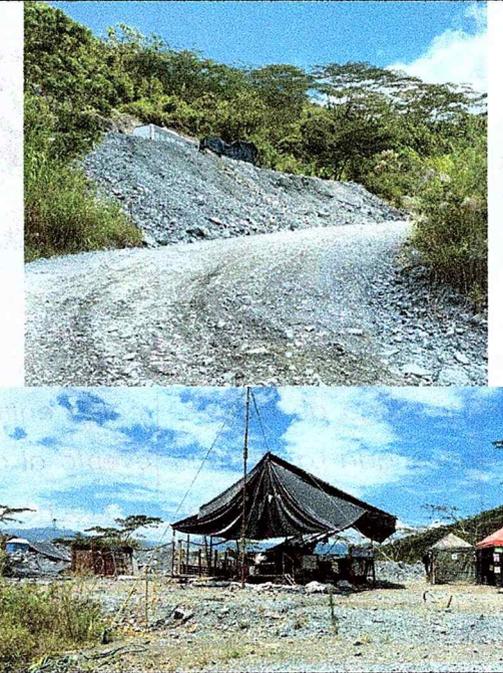
En el recorrido realizado se evidenciaron puntos críticos que tiene el proyecto, los cuales de una u otra manera generan aporte de sedimentos a la fuente en temporada de lluvias.

Existen zodmes, depósitos y zonas mantenimiento las cuales están totalmente descubiertas.

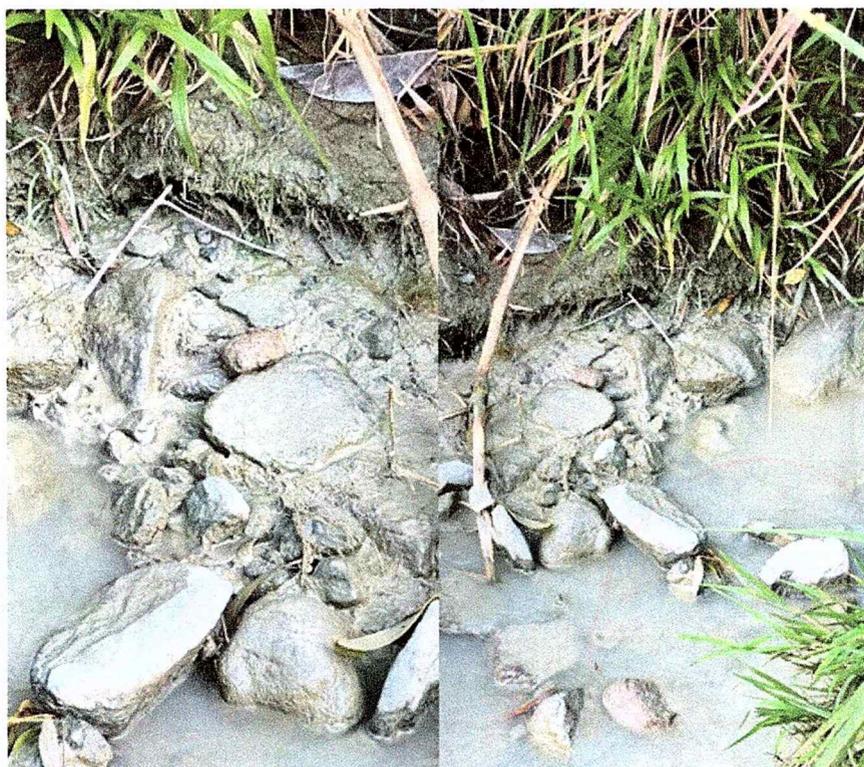
En el momento de la visita por parte de la Corporación, se evidenció que la fuente denominada La Guadua presenta sedimentos de color gris arcilloso por el lecho del cauce. Dada la cantidad y el tipo de sólidos, la turbiedad del agua, la presencia considerable de sedimentos en el fondo del cauce, en rocas y material vegetal, además considerando que el evento ocurre a las 09:00 Am y en visita de Cornare realizada a las 04:00 pm, se evidencia aun la afectación, se concluye que los mismos provienen del proceso de beneficio de oro en la explotación minera del proyecto Guayabito de la empresa Antioquia Gold, lo anterior, sumado a la limitada capacidad de los sistemas sedimentadores. (ver registro fotográfico de la visita).

Imagen 2. Cauce con sedimentación por beneficio de oro en actividad minera del proyecto Guayabito.

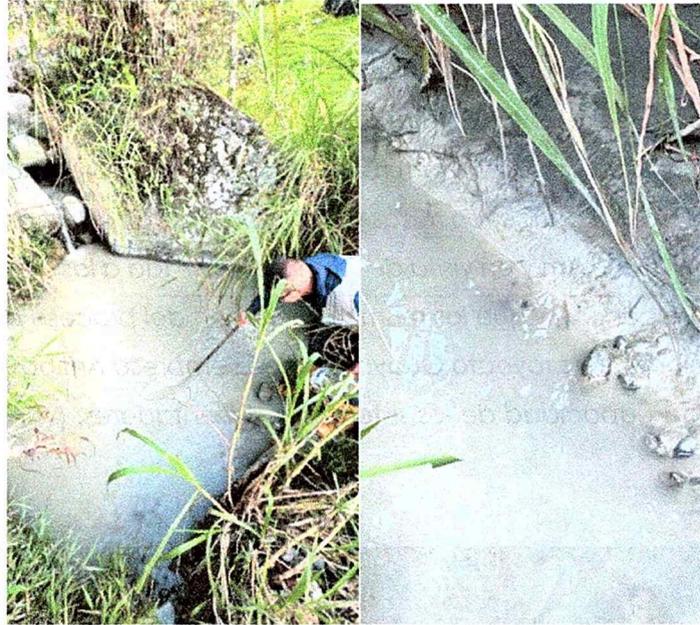
Imagen 3. Lugar de toma de muestra 2 y bancos de sedimento en el cauce

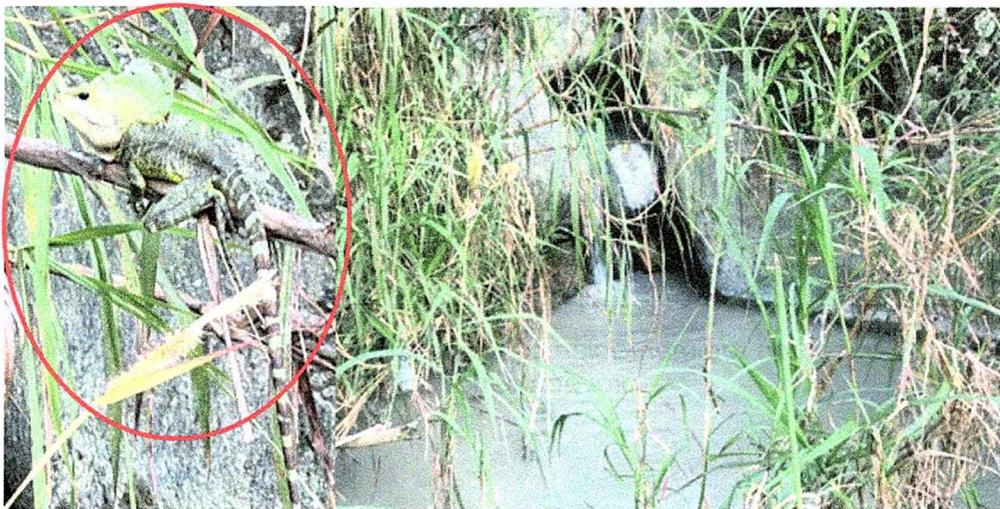
*En el lugar se evidenció la presencia de especies de reptiles como iguanas, las cuales se ven afectadas por la contaminación, dado que presentaron en su cuerpo manchas de aguas lodosas y de sedimentos, propios del amterial generado en el proceso de beneficio.*

Imagen 4. Iguana afectada por la contaminación
