## RESOLUCION

### POR MEDIO DE LA CUAL SE ADOPTAN UNAS DETERMINACIONES

Que mediante la Resolución No. 112-0716 del 4 de marzo de 2014, la Corporación otorgó licencia ambiental al señor JOSE BELARMINO MARIN GIRALDO, identificado con la cedula de ciudadanía No. 11.788.880, para el proyecto de explotación de mármol, calizas y materiales de construcción, en la vereda pocitos del Municipio de San Carlos, bajo el título minero L5558.

Que funcionarios de la Corporación evaluaron control y seguimiento al proyecto, con el fin de verificar el cumplimiento a las obligaciones que se derivan de la Resolución con el radicado N° RE-05002-2022 del 22 de diciembre de 2022, de lo cual se generó el Informe Técnico con el radicado N° IT-07254-2023 del 26 de octubre de 2023, en el que se consignó lo siguiente:

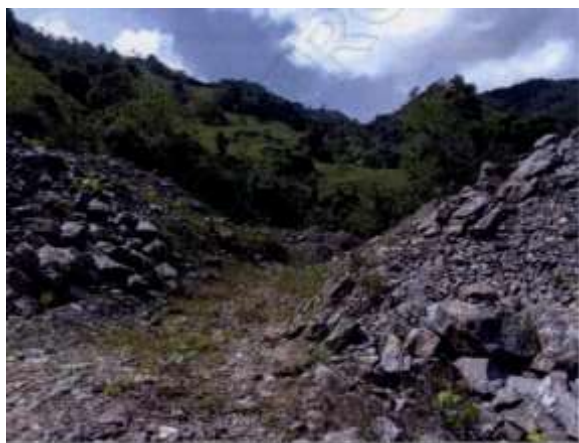
Fotografía 1. Taludes en patio de cargue.  
Fuente: CE- 02697-2023

El usuario da respuesta al anterior requerimiento, manifestando que los taludes que se encuentran en el actual patio de cargue, están constituidos por materiales sueltos y rocas de diferentes tamaños, que no están siendo arrastrados por aguas de precipitación. Por tanto, no generan aporte de sedimentos a la Quebrada los Pocitos, como señala en la siguiente figura:

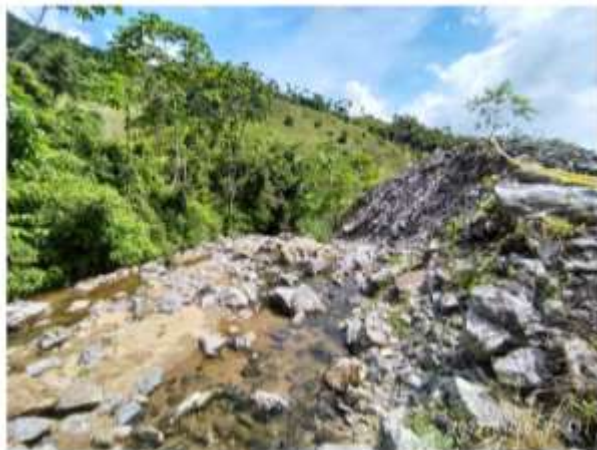
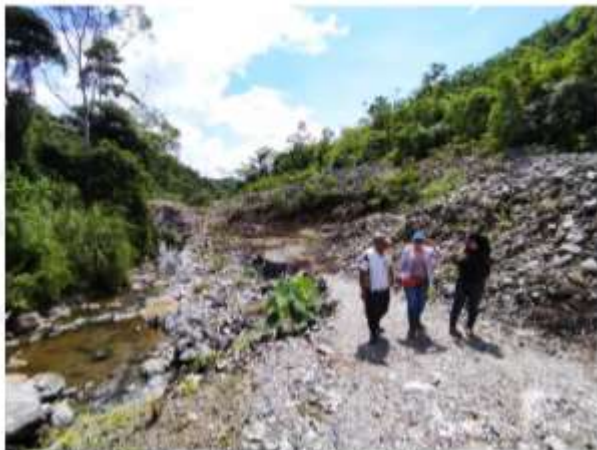
Fotografía 2. Taludes desprovistos de medidas de manejo.  
Fuente: Informe técnico IT-07640-2022 del 1 de diciembre de 2022.

Durante las diferentes visitas de campo realizadas por la Corporación, siendo la última realizada el 15 de noviembre de 2022, se ha verificado la necesidad de implementar las obras solicitadas, dado que los materiales finos que hacen parte de los taludes, no se encuentran consolidados y generan aporte de sedimentos a la quebrada Pocitos, principalmente durante la temporada de lluvias, como se observa en la siguiente fotografía. Por lo anterior no se considera cumplido el requerimiento.

Es primordial que se ejecuten las medidas de manejo para la estabilización de taludes que conforman el depósito mineral explotado, así como aquellas que impidan que el material minero se deposite sobre la quebrada Pocitos, teniendo en cuenta que inicialmente no se estableció un retiro para la disposición del material estéril así como un diseño geotécnico que garantizara la estabilidad del mismo, debido a que fue una actividad que se realizó previa al proceso de licenciamiento, observaciones contenidas en el informe técnico con radicado 112-0403-2018 del 17 de abril de 2018 y por la cual mediante Resolución 112-4608 del 19 de octubre de 2018 se impone medida preventiva de amonestación escrita la cual se encuentra vigente mediante resolución 112-3806-2020 del 23 de noviembre de 2020.

- Implementar las obras solicitadas de estabilización de taludes e implementación de cunetas para manejo de aguas lluvias y de escorrentía.
- Presentar evidencias de los individuos arbóreos sembrados en la margen de la quebrada Pocitos.
- Presentar el último informe de Fiscalización Minera generado por la Secretaría de Minas de la Gobernación de Antioquia, donde se verifique el desarrollo de actividades de explotación, no sólo la vigencia del título.
