## RESOLUCIÓN N°.

POR MEDIO DE LA CUAL SE ADOPTAN UNAS DETERMINACIONES.

2. Que, en atención a las funciones de Control y Seguimiento atribuidas a la Corporación, se realizó visita técnica el día 21 de septiembre de 2023, producto de la cual se generó el Informe Técnico IT – 06467 del 27 de septiembre de 2023, dentro del cual se observó y concluyó entre otras lo siguiente:

### 25. OBSERVACIONES:

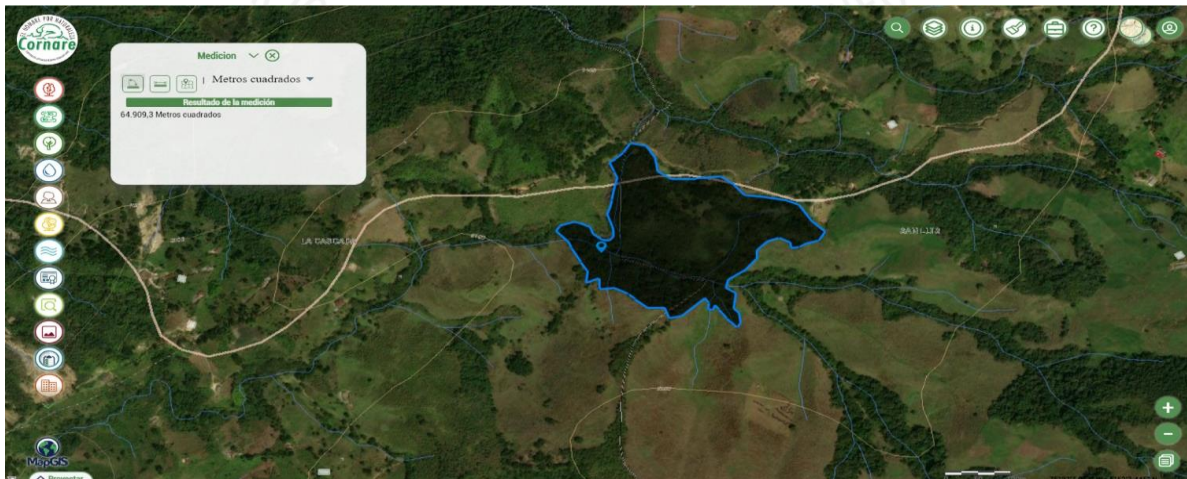
Imagen # 1 área adyacente al punto de captación, tomada del Geoportal MapGis5 de Cornare.

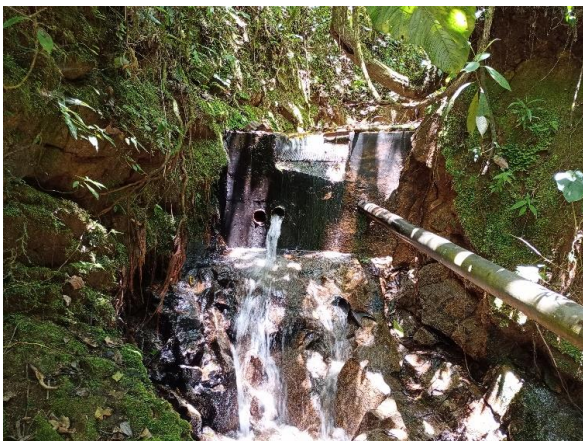
**Imagen # 2 estructura de captación**

Se resalta que los sistemas verificados en este punto están funcionando correctamente y su estado conservación y mantenimiento es bueno, igualmente se comprueba que se mantiene un caudal ambiental adecuado.

La obra de control de caudal y de captación construidas para la fuente autorizada no corresponden a los diseños suministrados por Cornare, sin embargo las obras implementadas hace más de 10 años, permanecen en buen estado de conservación y estables lo cual nos permite concluir que la estructura ademas de garantizar la derivación del caudal otorgado en cumplimiento del artículo primero de la Resolución 133-0221-2019 del 26 de noviembre de 2014, por medio de la cual se otorga una concesión de aguas superficiales a la Asociación de Usuarios del Acueducto La Cascada, cumple con criterios de un buen diseño; circunstancias que fueron corroboradas en campo a través de los respectivos aforos y la verificación de las lecturas del macro medidor aportadas por la asociación, donde se tiene un caudal promedio aprovechado inferior al caudal otorgado.

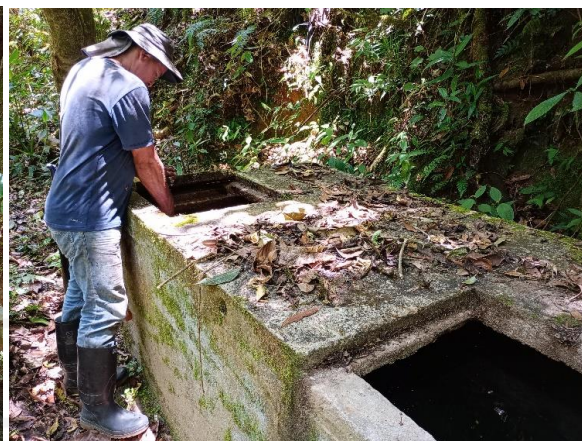
**Imagen # 3 Tanque desarenador**

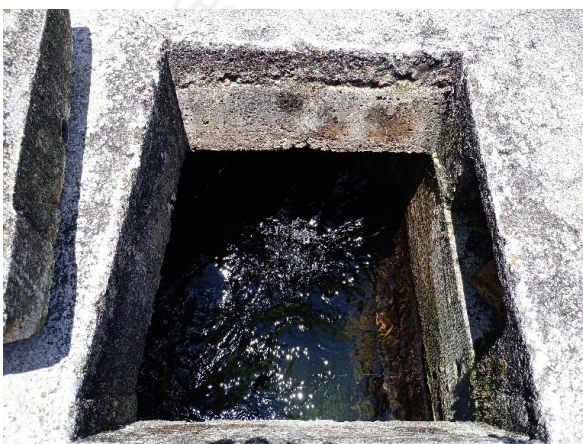
El recorrido continuo hacia el tanque de almacenamiento ubicado a 500 metros del punto de captación, la estructura es un cubo en concreto reforzado de aproximadamente 25.6 metros cúbicos de capacidad (imagen # 4), este se encuentra en buen estado de conservación no observando fisuras u otra deficiencia que permita fugas del líquido; el rebose generado en esta estructura es conducido a través de tubería pvc hasta el mismo arroyo de donde se capta el agua. También se identifican dispositivos para la regulación de caudales y presiones en las inmediaciones del tanque de almacenamiento los cuales presenta buen estado de conservación garantizando un uso más eficiente del recurso hídrico (imagen # 4)

**Imagen # 4 tanque de almacenamiento**

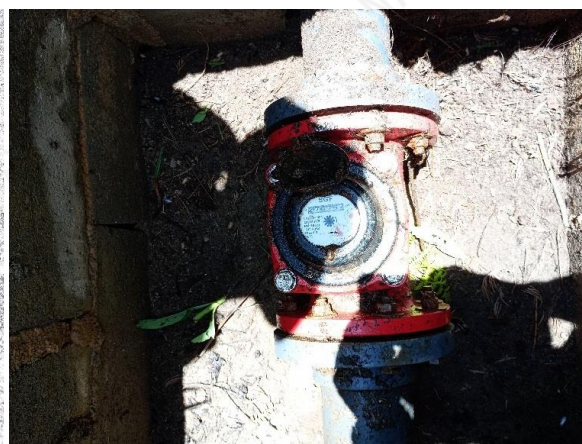
**Imagen # 5 macro medidor.**

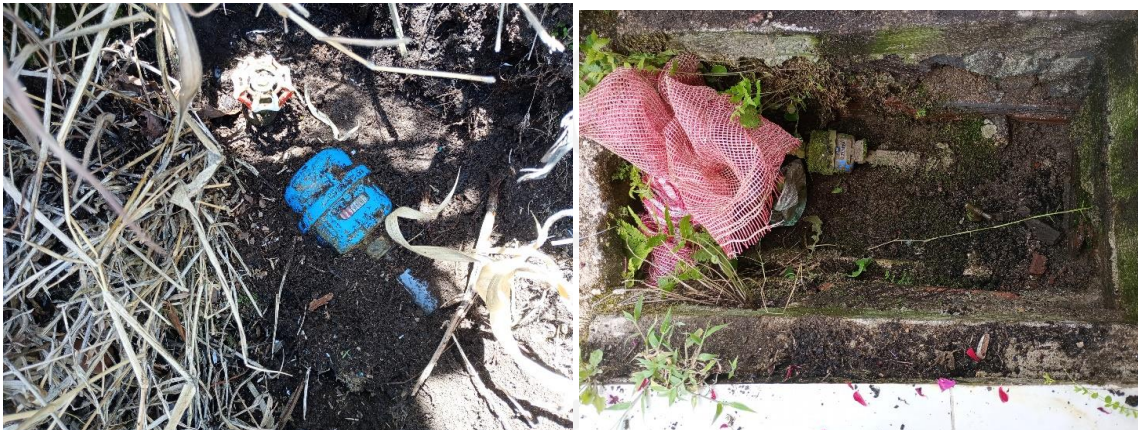
Por último se realiza recorrido por algunas viviendas de la Vereda La Cascada, constatándose la existencia de los dispositivos de micro-medición en cada uno de los inmuebles visitados (imagen # 6) lo que permite al fontanero del acueducto llevar un control mes a mes de los consumos de cada predio; asimismo se pudo verificar la implementación de sistemas de recolección de aguas lluvias en algunas viviendas, recurso aprovechado en actividades propias de la zona como lo es el beneficio del café, para lo cual también han cambiado los antiguos sistemas de aprovechamiento del grano por sistemas de beneficio ecológico disminuyendo sustancialmente los consumos de agua; también se comprueba la existencia de sistemas de tratamiento de agua residual doméstica en algunos los predios beneficiarios del acueducto.

Imagen # 6 dispositivos de medición
