**AUTO N.º**

**POR MEDIO DEL CUAL SE IMPONE UNA MEDIDA PREVENTIVA DE AMONESTACIÓN ESCRITA Y SE ADOPTAN OTRAS DETERMINACIONES**

**LA JEFE DE LA OFICINA JURIDICA DE LA CORPORACIÓN AUTONOMA REGIONAL DE LAS CUENCAS DE LOS RIOS NEGRO Y NARE "CORNARE",**

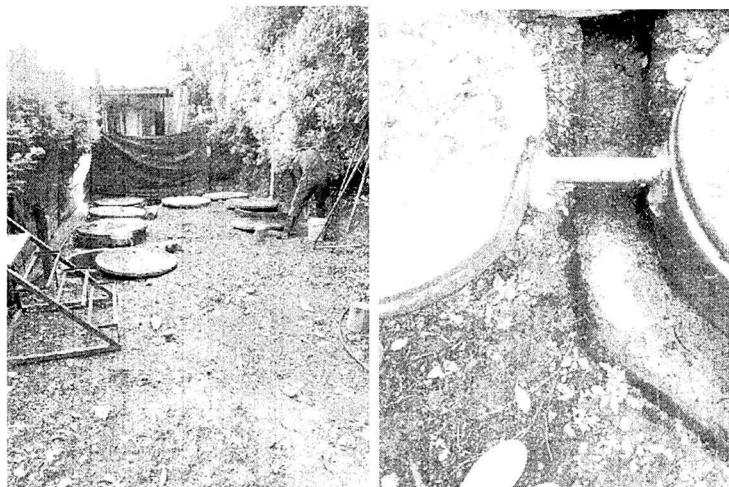
**Imagen 1. Sistema de tratamiento implementado**

- En cuanto a la visita de control y seguimiento realizada se evidencia inadecuado manejo de los residuos extraídos de las trampas de grasas, ya que se realiza en canecas y se tienen derrames hacia el suelo, adicionalmente, el sistema se observó colmatado, sin embargo, en los sistemas de infiltración no se evidencian saturación de suelo o encharcamiento."

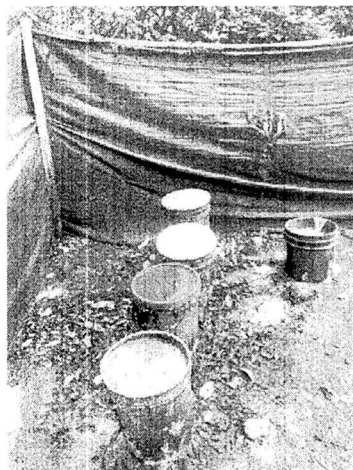
**Imagen 2. Manejo de grasas**

1. Suspenda el manejo que se le está dando a las grasas producto del mantenimiento del sistema de pretratamiento implementado, toda vez que se están haciendo derrames al suelo, adicionalmente, establecer un área adecuada para el almacenamiento que cuente con impermeabilización y que los recipientes permitan el aislamiento de los residuos sólidos, estos, deben ser entregados a gestores autorizados para su disposición final, para lo cual deberá enviar evidencias.
2. Remita evidencias de los mantenimientos realizados al sistema de tratamiento implementado, así como los certificados de entrega de los residuos producto de dichas actividades, a gestores autorizados.

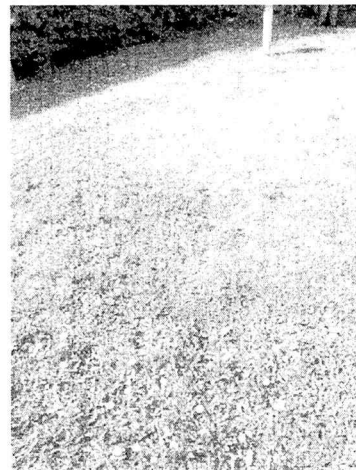
**Imagen 3. Área de infiltración**
