**AUTO No.**

**POR MEDIO DEL CUAL SE INICIA UN PROCEDIMIENTO ADMINISTRATIVO  
SANCIONATORIO DE CARÁCTER AMBIENTAL**

Que, en ejercicio de las funciones de control y seguimiento, el día 01 de julio de 2023, funcionarios del grupo de recurso hídrico de la Corporación procedieron a realizar visita técnica, al CONDOMINIO CAMPESTRE SAN SIMÓN, con el fin de verificar las condiciones en las que se encuentra el sistema de tratamiento de aguas residuales implementado en el mismo, además de la atención a queja verbal interpuesta por parte de la administración de la Parcelación Roble Alto sobre olores ofensivos generados en el área donde se está ubicado el campo de infiltración del condominio San Simón, el cual se encuentra en los predios de la Parcelación Roble Alto, lo que generó el Informe Técnico N°. **IT-04892 del 08 de agosto de 2023**, dentro del cual, se establecieron unas

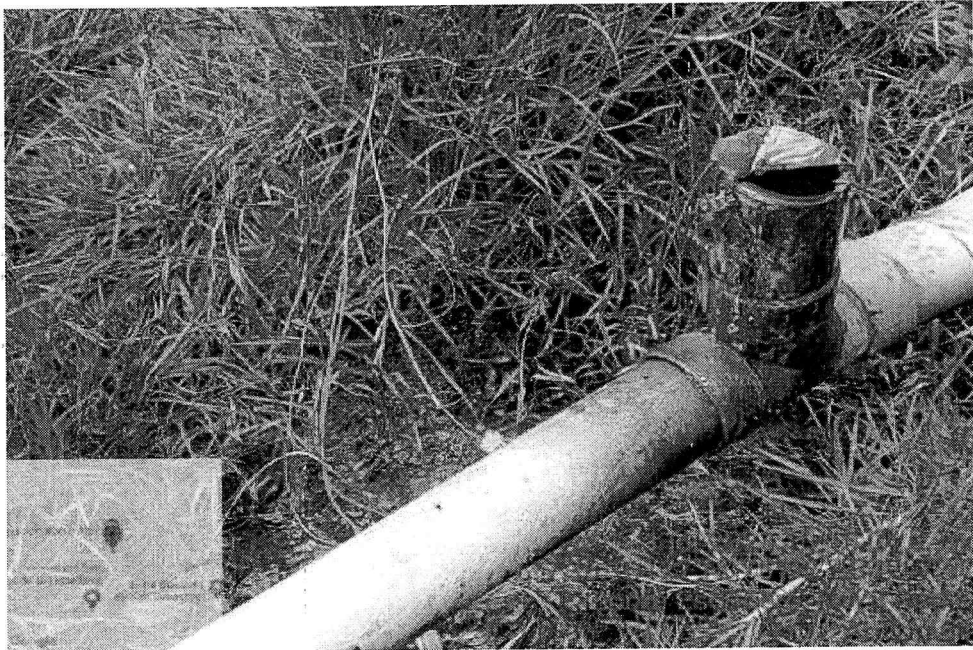
*Durante la inspección se accede a un lote en el Condominio Campestre San Simón donde se encuentra ubicado el sistema de tratamiento y la tubería que conduce el efluente al campo de infiltración. Se observa que la tubería se encuentra en mal estado, y con salida adicionales, las cuales no cuentan con las tapas y sellos adecuados, por lo que se estaba generando un vertimiento del efluente a campo abierto.*

**Vertimiento del efluente a campo abierto**

**ARTÍCULO TERCERO: REQUERIR** al **CONDOMINIO CAMPESTRE SAN SIMÓN**, a través de su representante legal la señora **LUZ INDELY MEJIA** (o quien haga sus veces), para que de forma **inmediata** proceda a tramitar el permiso de vertimiento de aguas residuales domésticas, generados en el condominio.

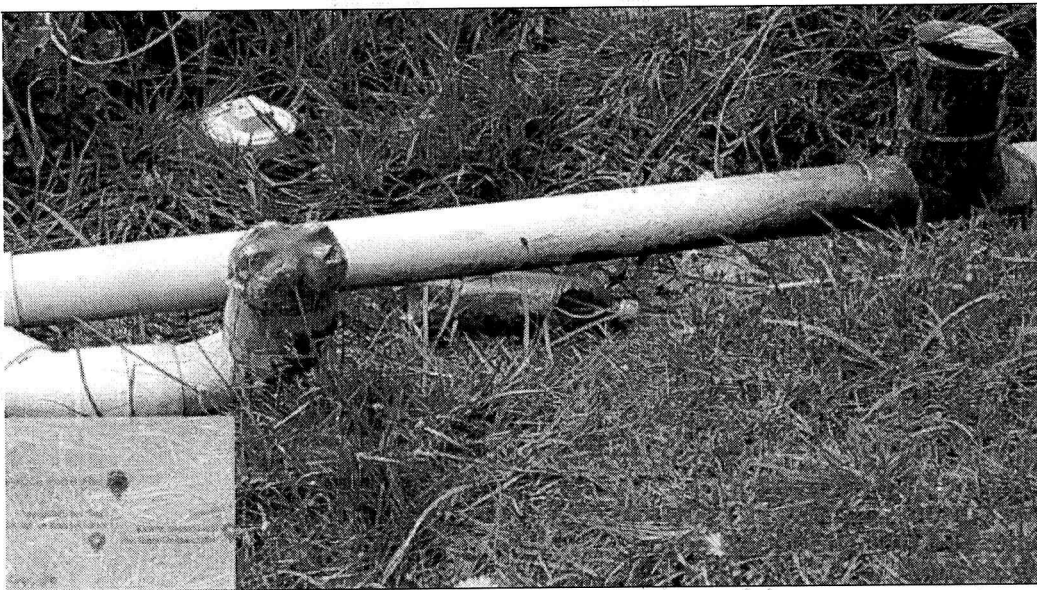
**Salidas adicionales de la tubería de descarga**

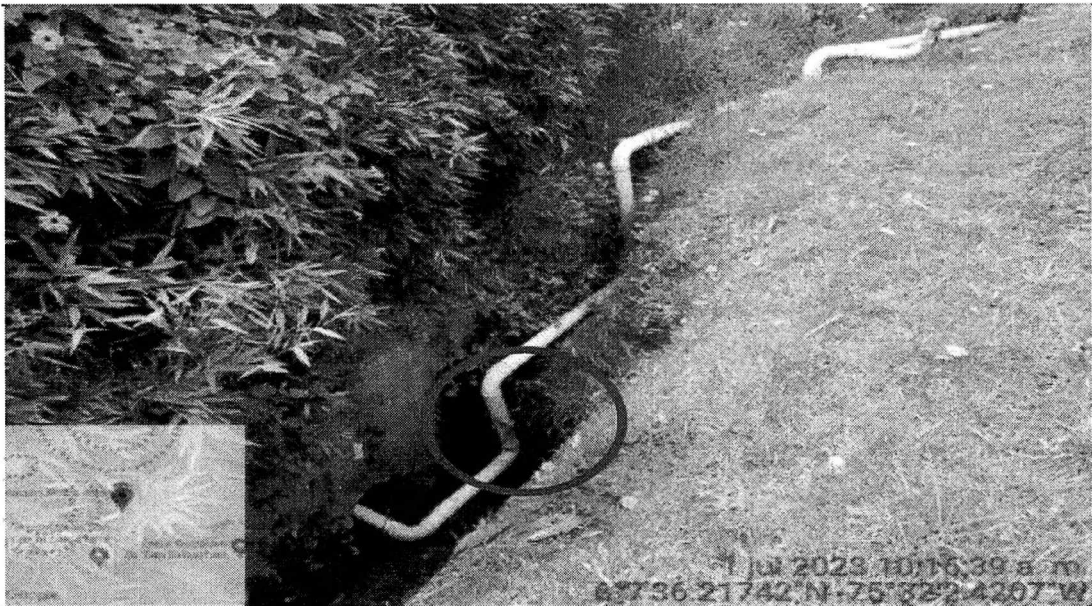
*Cabe aclarar que la tubería debe atravesar la calle principal de la Parcelación Roble Alto para llegar al campo de infiltración, y este lo hace a través de un canal de recolección de aguas lluvias que vierte las aguas a un segundo canal que termina en la Quebrada Las Gatas.*

*El vertimiento generado sigue el mismo recorrido que la tubería, es decir, cruza la calle a través del canal de aguas lluvias, ya que se pudo observar aguas residuales del otro lado de la calle, en la salida del canal de aguas lluvias y segundo canal.*

**Recorrido de la tubería y del vertimiento antes de cruzar la calle principal de la Parcelación Roble alto. En la zona resaltada se puede apreciar el vertimiento.**

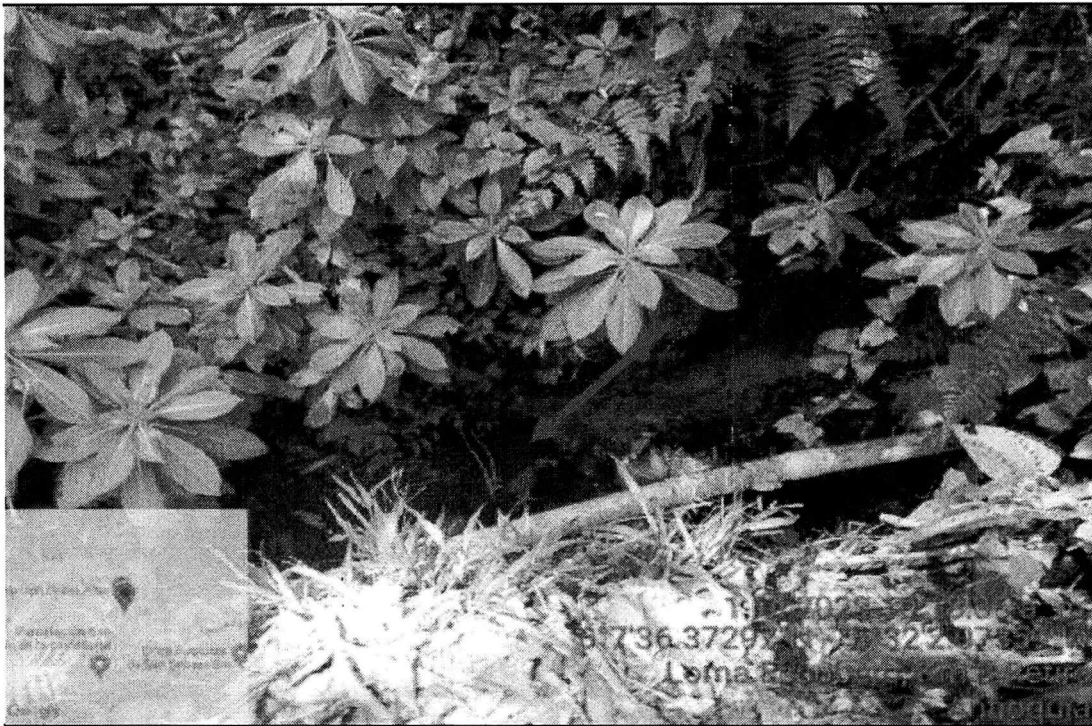
**Salida de la tubería al otro lado de la calle antes de ingresar la campo de infiltración. La zona señalada también se observó parte del vertimiento.**
