Expediente: **SCQ-135-0482-2021**  
Radicado: **RE-04205-2023**  
Sede: **REGIONAL PORCE NUS**  
Dependencia: **DIRECCIÓN REGIONAL PORCE NUS**  
Tipo Documental: **RESOLUCIONES**  
Fecha: **27/09/2023** Hora: **16:03:54** Folios: **3**

### POR MEDIO DE LA CUAL SE LEVANTA UNA MEDIDA PREVENTIVA

Que mediante queja ambiental con radicado SCQ-135-0482 del 26 marzo del 2021, se denuncia movimiento de tierra y sedimentación a fuente de agua que abastece a varias familias en la vereda la Primavera del municipio de Santo Domingo.

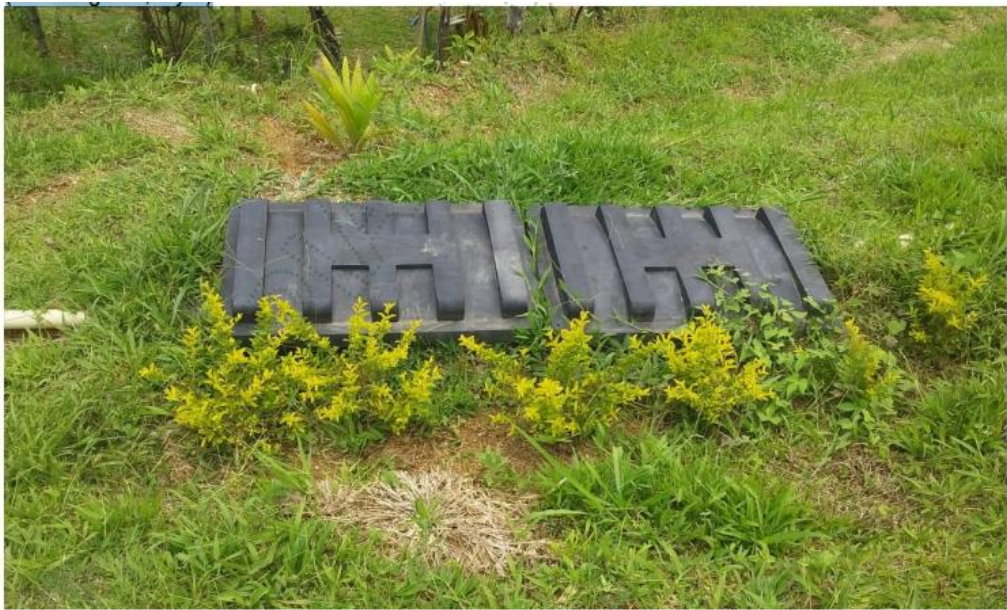
*-Durante la visita al predio se evidencia la instalación de pozo séptico para el tratamiento de aguas servidas, obras de canalización de aguas lluvias, además de obras de control de erosión de remoldeo y revegetalización. (Ver imagen 1, 2 y 3)*

Imagen 1: Pozo séptico

| Verificación de Requerimientos o Compromisos: RE-02189-2021 del 08 de abril 2021 | | | | | |
|---|---|---|---|---|---|
| Realizar la instalación del sistema de tratamiento de aguas residuales (pozo séptico) y así evitar las descargas de las aguas servidas a las fuentes de agua. | 08/09/2023 | X | | | Se evidencia la instalación de pozo séptico para el tratamiento de aguas servidas, obras de canalización de aguas lluvias |

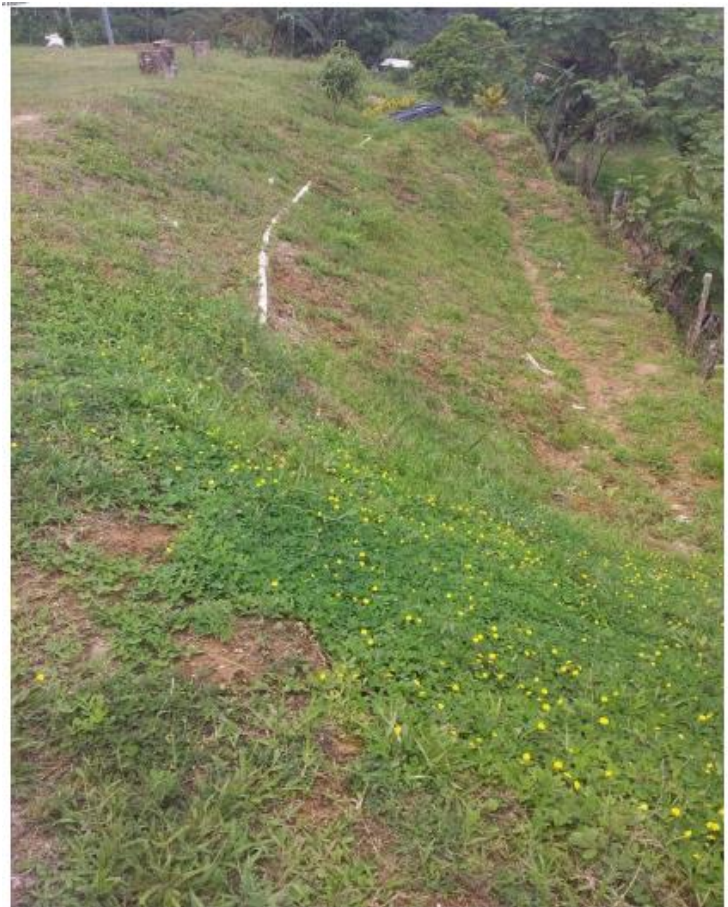
Imagen 2: revegetalización

Se evidencia que en el predio se suspendieron todas las actividades relacionadas con el movimiento de tierra, además, se observa que los taludes fueron revestidos con coberturas vegetales donde predominan especies como : Gramíneas y Maní forrajero.

| Verificación de Requerimientos o Compromisos: RE-02189-2021 del 08 de abril 2021 | | | | | |
|---|---|---|---|---|---|
| Proceder a construir las obras para el control de erosión y manejo de suelos necesaria tales como: remoldeo y revegetalización, además de la canalización de aguas por medio cunetas y conducción hasta un lugar estable. | 08/09/2023 | X | | | Se evidencia obras de control de erosión de remoldeo y revegetalización. |

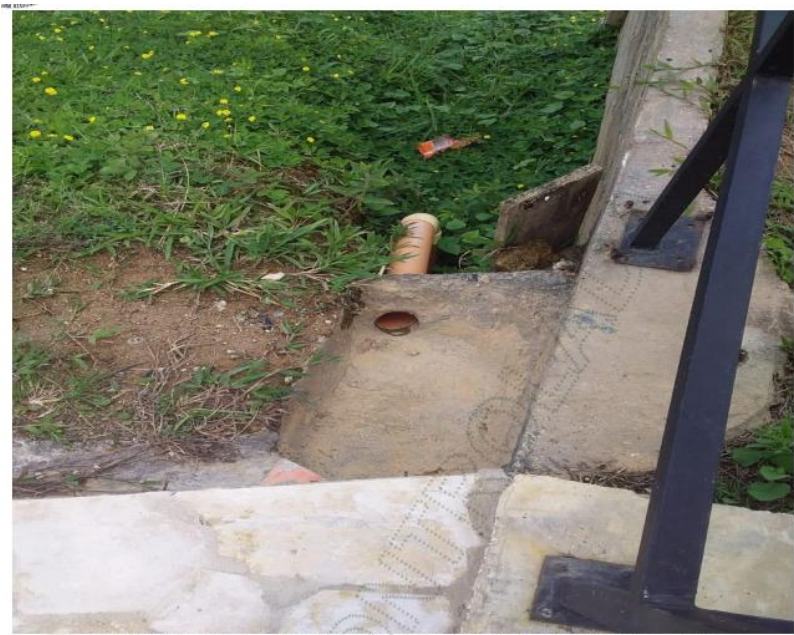
Imagen 3: Caja de empalme con tubería de 3" que conduce aguas lluvias hasta un lugar estable.

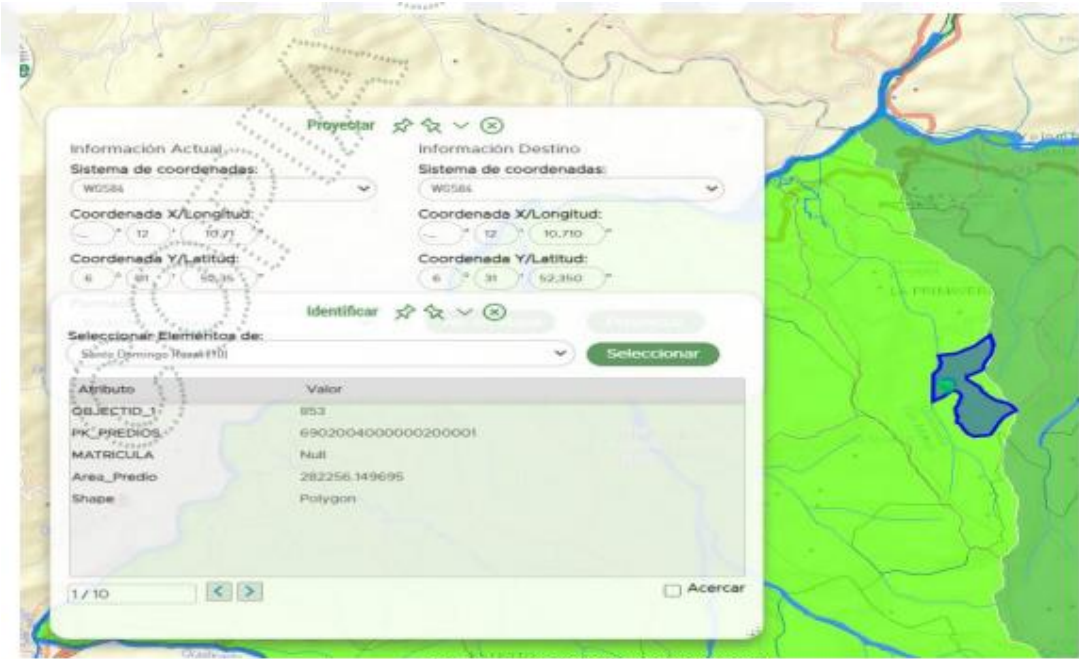
Imagen 4: PK\_PREDIOS 6902004000000200001

Consultado con coordenadas el Geoportal Interno de Cornare, para identificar los predios no fue posible ya que la matrícula aparece nula (Imagen 4). (PK\_PREDIOS 6902004000000200001)
