POR MEDIO DE LA CUAL SE ADOPTAN UNAS DETERMINACIONES

LA DIRECTORA DE LA REGIONAL VALLES DE SAN NICOLÁS DE LA CORPORACIÓN AUTÓNOMA REGIONAL DE LAS CUENCAS DE LOS RÍOS NEGRO Y NARE, CORNARE. En uso de sus facultades legales y delegatarias y

**“25. OBSERVACIONES:**

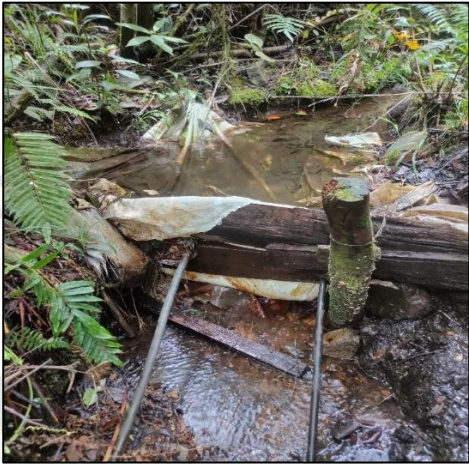
Imagen 2: Derivación en beneficio del predio FMI 020-179837

- Durante la visita, la parte interesada informa que los usos que se le están dando al recurso corresponden a los permitidos en la concesión de aguas otorgada en beneficio de su predio, por lo cual no se requieren modificaciones de la concesión.
- Se anexa registro fotográfico del estado actual de la derivación (Obra artesanal):

La obra artesanal de derivación de caudal implementada por la parte interesada en el punto con coordenadas Longitud -75° 22’ 6.20” Latitud 6°2’ 49.20” y altura 2293.5 m.s.n.m, en beneficio del predio identificado con FMI 020-179837, no corresponde a una obra de captación y control.

Que en virtud de las anteriores consideraciones jurídicas y acogiendo lo establecido en el informe técnico **IT-06287-2023**, esta Corporación considera procedente requerir a los señores **IVÁN DARÍO MONTOYA DÍEZ** y **ANGELA DEL SOCORRO DIEZ DE MONTOYA** para que den cumplimiento a la obligación de la implementación de la obra de captación y control de caudal, lo cual se dispondrá en el resuelve del presente acto administrativo.

**Para caudales a otorgar menores de 1.0 L/s.** implementen el diseño de la obra de captación y control de pequeños caudales en la fuente denominada “*El Borbollón Parte Alta*”, entregado por Cornare, e informar por escrito o correo electrónico para la respectiva verificación y aprobación en campo. En su defecto, deberá construir una obra que garantice la derivación del caudal otorgado e informar por escrito o correo electrónico para la respectiva verificación y aprobación en campo anexando los diseños de la misma.

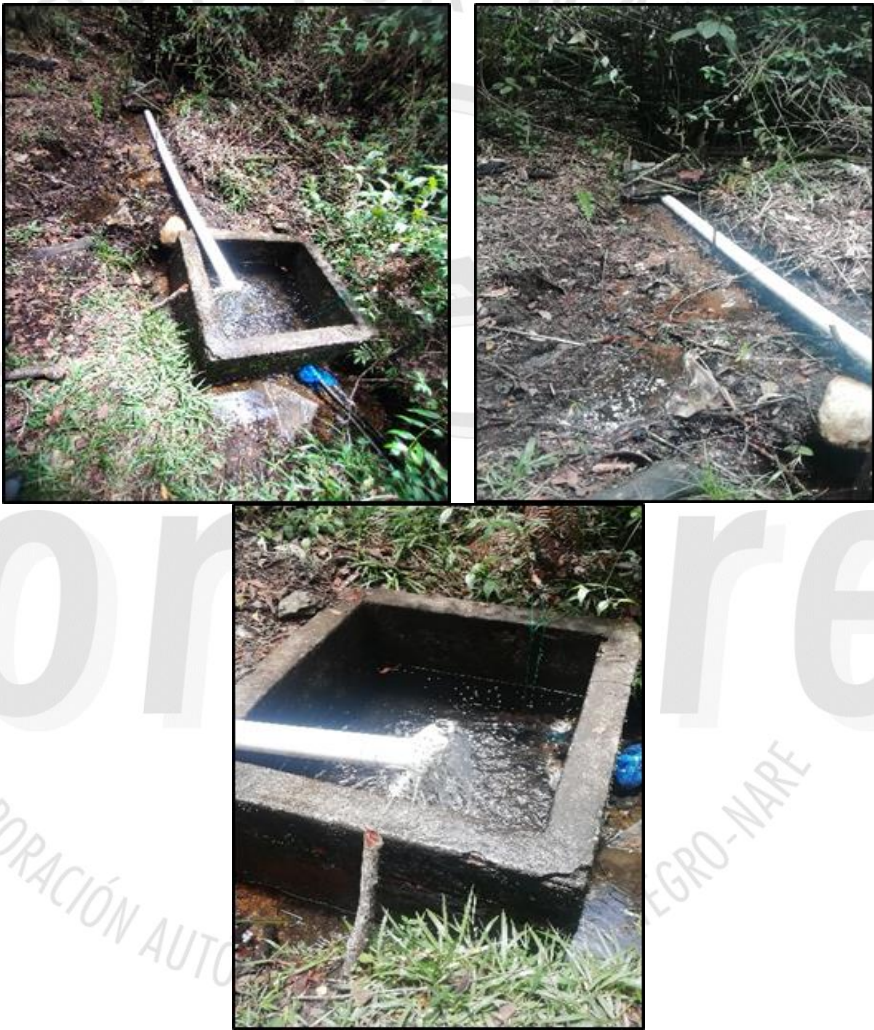
Imágenes 3, 4, 5: Obra de captación aguas arriba

En atención al radicado **SCQ-131-1147-2023** del 26 de julio de 2023, el cual hace referencia a la queja mencionada el día de la visita, se evidenció que aproximadamente a 80 metros aguas arriba se encuentra otra obra de captación diferente de la captación artesanal de la parte interesada con permiso otorgado mediante la Resolución 131-0663 del 16 de junio del 2020 bajo el expediente 051480234934, encontrando lo siguiente:

- Se está realizando una derivación de la fuente en su totalidad, por medio de una tubería de 3" ½ , conduciendo el recurso hídrico a un tanque en mampostería con las dimensiones tomadas el día de la visita 1.20m \* 1.20m \* 0.70m (imágenes 3, 4, 5) del cual se está derivando la totalidad del recurso, generando afectaciones por el tipo de derivación que se está desarrollando. La cual se encuentra ubicada en un sitio con las siguientes coordenadas:

**ARTÍCULO SEGUNDO. INFORMAR** a los señores **IVÁN DARÍO MONTOYA DÍEZ** y **ANGELA DEL SOCORRO DIEZ DE MONTOYA** que el informe técnico **IT-06287-2023** del 20 de septiembre de 2023 será remitido a la Subdirección de Servicio al Cliente, para lo de su competencia, respecto a la captación del recurso hídrico sin el respectivo permiso ambiental.

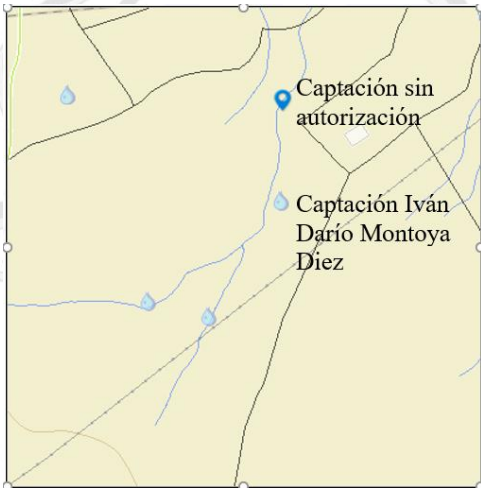
Imagen 6

Registro fotográfico, del estado de la derivación:
