RESOLUCIÓN No.

POR MEDIO DE LA CUAL SE IMPONE UNA MEDIDA PREVENTIVA Y SE ADOPTAN UNAS DETERMINACIONES

Que el día 19 de marzo del 2024, se realizó visita de atención a la queja en mención; generándose el informe técnico N° IT-01683-2024 del 01 de abril del 2024, en el cual se plasman las siguientes observaciones y conclusiones:

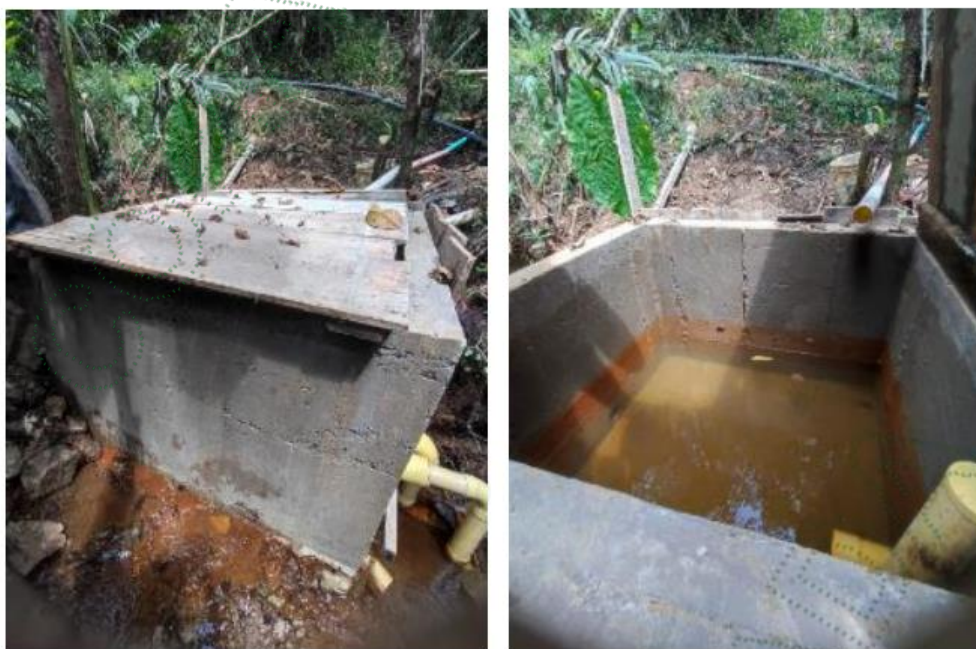
Durante la visita de campo realizada el día 19 de marzo del año en curso, se encontró un tanque en concreto sobre una fuente hídrica, denominada en el presente informe como Q. Sin Nombre 2, afluente a su vez de la Q. Sin Nombre 1. Este tanque cuenta con dimensiones de 1 m de alto, 1.5 m de ancho y 1.5 m de largo aproximadamente.

En él se está almacenando el agua de la quebrada Sin Nombre 2, la cual es tomada mediante mangueras.

Esta fuente cuenta con un cauce 2 m de ancho y una profundidad de 50 cm aproximadamente.

Foto 1. Tanque en concreto sobre Quebrada Sin Nombre. Fuente: Cornare, 2024

**ARTICULO SEGUNDO: REQUERIR** al señor **RIGOBERTO DE JESÚS GUERRA ORTÍZ**, identificado con la cédula de ciudadanía N° 70.093.803, para que en un término no superior a treinta (30) días hábiles, contados a partir de la notificación de la presente actuación jurídica, proceda con la demolición del tanque en concreto ubicado sobre las coordenadas 6°28'47.45"N y 75°11'19.16"O toda vez que este no cuenta con permiso de ocupación de cauce y a su vez se encuentra incumpliendo con el Acuerdo 251 de 2011 de Cornare y lo estipulado mediante metodología matricial (Artículo 4), mediante el cual se fijan las Determinantes Ambientales para la

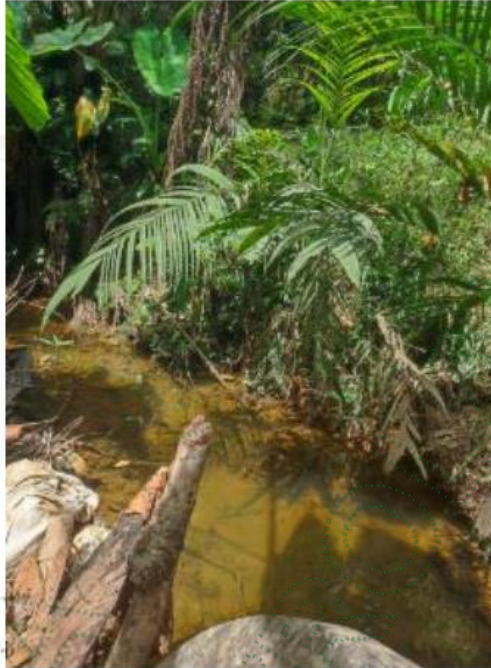
Con la construcción de la obra en concreto se está obstaculizando el curso natural del agua y en la parte trasera del mismo ésta se halla sin movimiento, como se observa en la siguiente foto:

**Foto 2.** Quebrada sin movimiento en la parte trasera del tanque. Fuente: Cornare, 2024.

La obstaculización del cauce y del flujo, no sólo afecta las condiciones físicas de la fuente hídrica, sino que también afecta los ecosistemas acuáticos y a las comunidades aguas abajo que consumen el agua, además puede modificar las condiciones de sedimentación y generar inundaciones. Según lo indicado por el señor Ricardo Cristancho este fue construido por el señor Rigoberto de Jesús Guerra, en predio ajeno, propiedad de la señora Diana Esperanza Vallejo, para llevar a cabo actividades en su predio.
