## RESOLUCIÓN No.

### “POR MEDIO DE LA CUAL SE IMPONE UNA MEDIDA PREVENTIVA Y SE ADOPTAN UNAS DETERMINACIONES”

Que el día 19 de marzo del 2024, se realizó visita técnica de atención a la queja; generándose el informe técnico N° **IT-01684-2024 del 01 de abril del 2024**, en el cual se observó y concluyó lo siguiente:

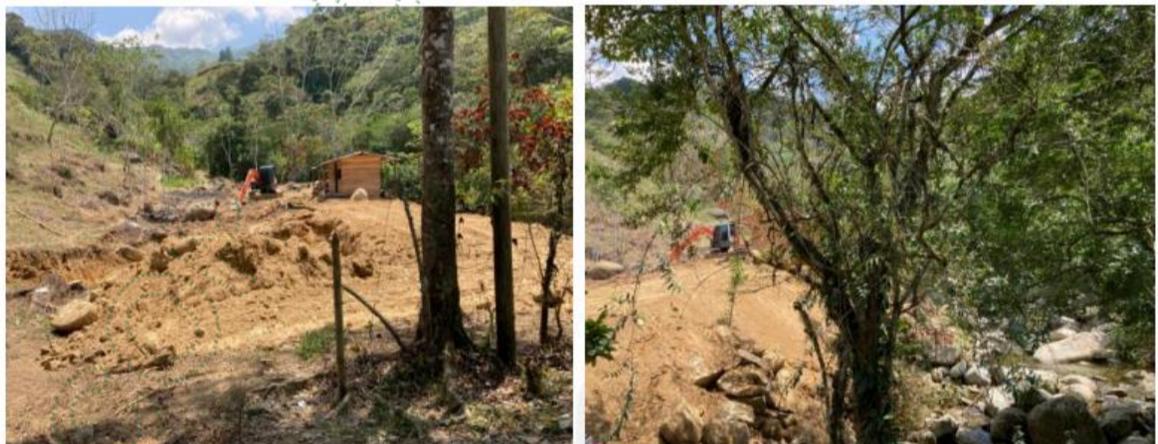
Durante la visita de campo realizada el día 19 de marzo del año en curso, se halló el sitio intervenido con actividades de movimiento de tierras, las cuales comprenden la excavación de terreno y la disposición de material suelto.

Según el denunciante, éstas fueron realizadas por medio de retroexcavadora, como se muestra en la Foto 1.

Foto 1: Actividades de movimiento de tierras con retroexcavadora en inmediaciones de la quebrada La Negra. Fuente: denunciante anónimo, 2024.

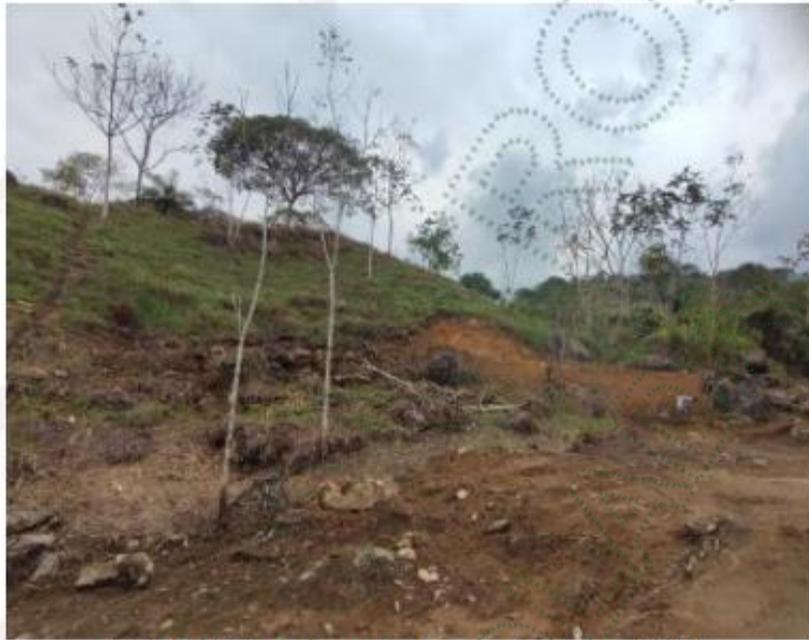
Según lo manifestado por los trabajadores en el sitio, la excavación se realizó con el fin de adecuar el predio para actividades turísticas.

**Foto 2.** Sitio excavado. Fuente: Cornare, 2024.

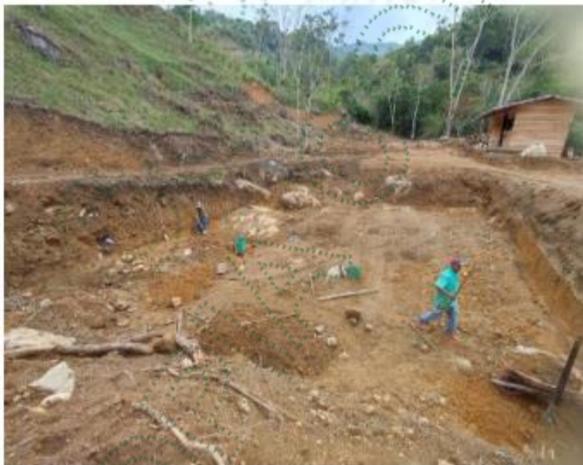
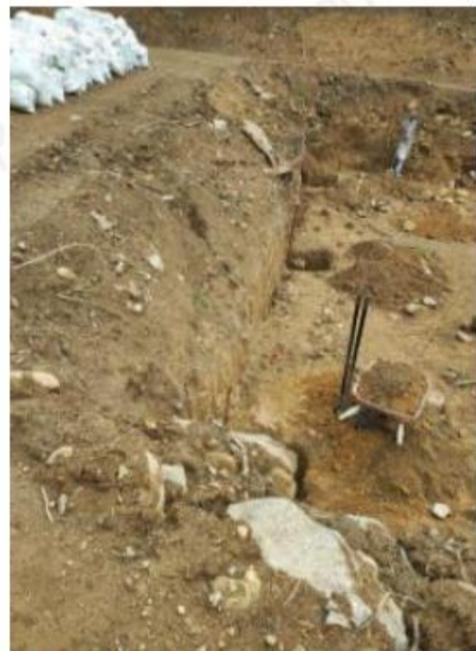
Para ello, se está realizando la construcción de dos piscinas para adultos y niños (Foto 3 y Foto 4), que serán llenadas con agua natural tomada de alguna fuente hídrica cercana. Además de estas piscinas, se pretende realizar la construcción de cabañas y otros equipamientos.

**Foto 3.** Pozo para piscina de adultos. Fuente: Cornare, 2024.

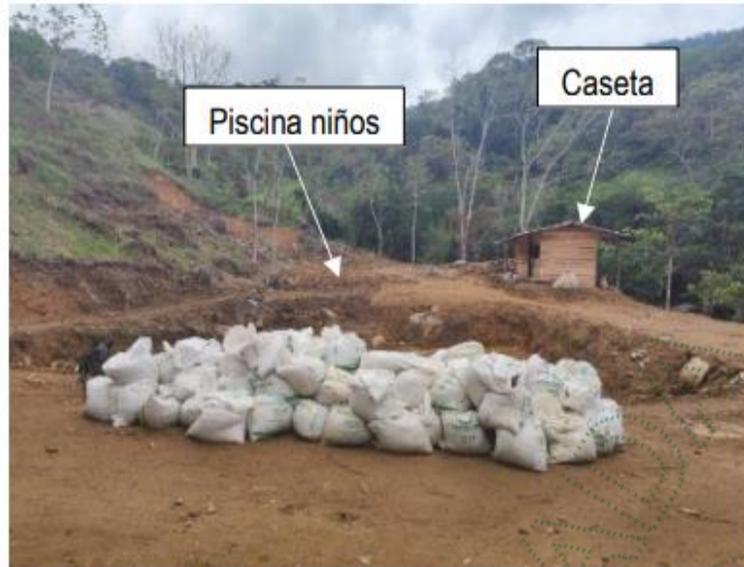
Adicionalmente, se observó la presencia de una caseta en madera (Foto 4), la cual se utiliza para el almacenamiento de herramientas de trabajo durante la etapa constructiva.

**Foto 4.** Pozo para piscina de niños y caseta de almacenamiento. Fuente: Cornare, 2024.

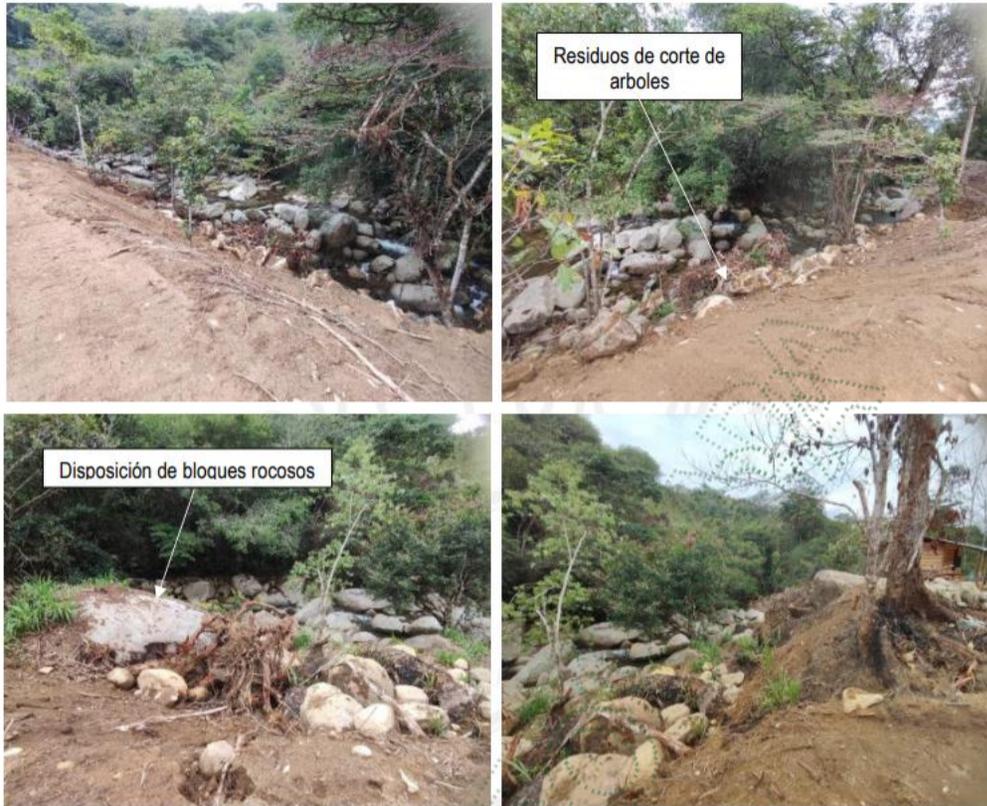
Sobre la margen derecha de la quebrada La Negra, se dispuso material suelto correspondiente a limos arenosos de color pardo y junto a él, se encuentran residuos del corte de árboles y hojas, así como bloques rocosos subredondeados a subangulosos que se hallaban previamente en el sitio excavado, como se muestra en la Foto 5.

Estos materiales se disponen en una pendiente de aproximadamente 35°-40° (según la clasificación del Servicio Geológico Colombiano, 2012), las cuales se denominan como escarpadas.

Esto hace que por efectos de la gravedad o la lluvia, el material sea arrastrado hasta la fuente hídrica, contaminándola.

La sedimentación por arrastre de material suelto a la fuente, implica cambios en la calidad del agua, lo que podría afectar las comunidades que se encuentran aguas abajo.

**Foto 5.** Disposición de material suelto, rocas y troncos de árboles en la margen derecha de la quebrada La Negra.  
 Fuente: Cornare, 2024.

**ARTÍCULO TERCERO: REQUERIR** al señor **HERNÁN DARÍO ARBELAEZ**, para que de manera inmediata retire los bloques rocosos y troncos y disponerlos por fuera del cauce, riberas y ronda hídrica de la quebrada; toda vez que la disposición de material suelto, bloques de roca y residuos de troncos y hojas en el cauce y margen derecha de la quebrada La Negra, incumple el Acuerdo 251 de 2011 de Cornare y lo estipulado mediante metodología matricial (Artículo 4), mediante el cual se fijan las Determinantes Ambientales para la reglamentación de las rondas hídricas y las áreas de protección o conservación aferente a las corrientes hídricas y nacimientos de agua. Dado ello, deberá realizar revegetalización del material suelto y

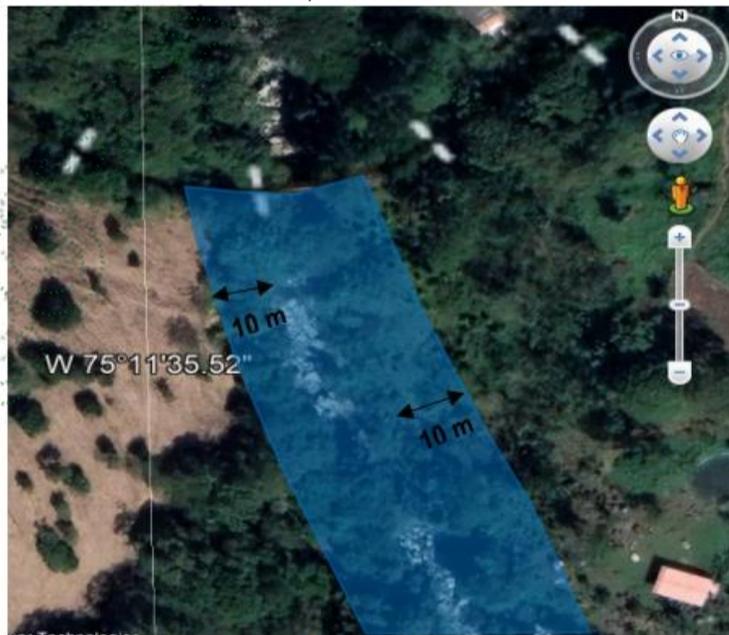
Con el fin de verificar la zona de inundación de la fuente hídrica, se realizó inspección de la geomorfología del sitio de estudio y se encontró que el terreno excavado, corresponde a un lomo residual conformado por un depósito de vertiente en sus límites con la quebrada, el cual se caracterizaba en el punto, por tener pendientes planas, menores a 5° (al realizar la excavación, los bloques que conformaban este depósito fueron ubicados en la margen derecha de la quebrada, como se indicó previamente), sin embargo, en el sitio no se encontró geofoma de llanura de inundación.

Así las cosas, se estimó una zona de protección mínima de 10 m en ambas márgenes de la fuente hídrica, como se muestra:

**Figura 2.** Ronda hídrica de la quebrada La Negra en la zona de estudio. Fuente: Cornare, 2024.

Es importante indicar que las actividades de disposición de material suelto, bloques rocosos y residuos de corte de árboles sobre la margen derecha de la quebrada La Negra, se encuentran incumpliendo el Acuerdo 251 de 2011 de Cornare y lo estipulado mediante metodología matricial (Artículo 4), mediante el cual se fijan las Determinantes Ambientales para la reglamentación de las rondas hídricas y las áreas de protección o conservación aferente a las corrientes hídricas y nacimientos de agua.

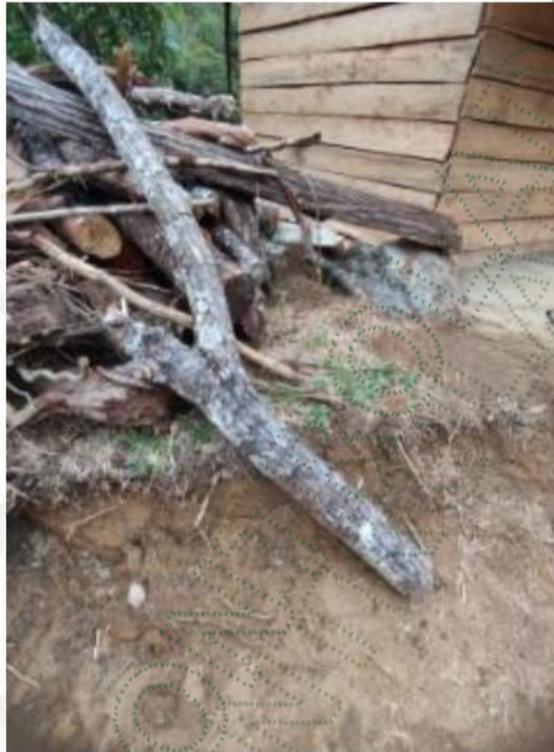
El corte de árboles, se realizó a individuos aislados frutales y algunos nativos, correspondiendo estos últimos a dos Cedros (*Cedrela odorata*).

Foto 6. Corte de árboles. Fuente: Cornare, 2024.

El corte de dos árboles nativos no cuenta con permiso de aprovechamiento forestal e incumple con el Decreto 1076 de 2015.

**ARTÍCULO PRIMERO: IMPONER MEDIDA PREVENTIVA DE SUSPENSIÓN INMEDIATA** de las actividades de aprovechamiento forestal y en general todas aquellas que impliquen la intervención de los recursos naturales; hasta tanto se cuente con los respectivos permisos ambientales; hechos evidenciados por la Corporación el día 19 de marzo del 2024 y plasmados en el informe técnico N° IT-01684-2024 del 01 de abril del 2024; la anterior medida se impone al señor **HERNÁN DARÍO ÁRBELAEZ**, en calidad de presunto responsable de la intervención; de acuerdo a lo descrito en la presente actuación.
