POR MEDIO DE LA CUAL SE ADOPTAN UNAS DETERMINACIONES

Que, en virtud de una queja ambiental con radicado N° SCQ-134-1019-2024 del 29 de mayo de 2024, donde se denuncia lo siguiente: “INVIAS DENUNCIA MOVIMIENTO DE TIERRA AFECTANDO LA VÍA Y LAS OBRAS DE DESCOLE DE LA MISMA”, la Corporación realizó visita técnica al punto especificado en la coordenada geográfica -74°40'47.09" W, 5°54'6.07" N, ubicado en el municipio de Puerto Triunfo, Antioquia, lugar donde la sociedad INVERSIONES SANTA INÉS P.T. S.A.S., identificada con el NIT: 900.581.288-0, representada legalmente por la señora CARMEN EMILIA PINEDA GUZMÁN, identificada con cédula de ciudadanía N° 42.874.143, presuntamente está sedimentando una fuente hídrica con el movimiento de tierras para la realización de una barrera de suelo movido “tipo jarillón”, dispuesto sobre la sección transversal del cauce de la fuente hídrica “Cañada Inés”, que se encuentra interrumpiendo el cauce de la mencionada quebrada, inundando los potreros de varias fincas.

Que, en virtud de las funciones de control y seguimiento asignadas por la Ley a la Corporación y además con el objetivo de verificar el cumplimiento de las obligaciones establecidas en la Re

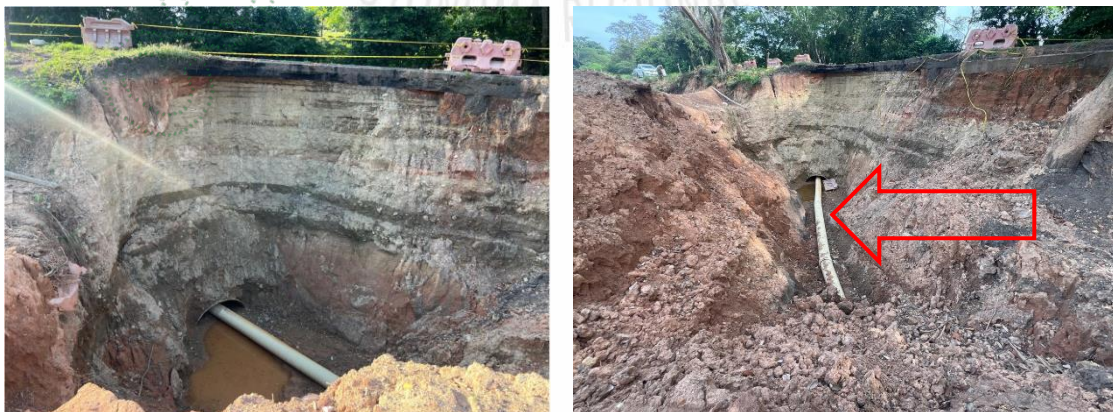
25.2. Seguidamente, se verificó que el encole de la tubería de la obra, la cual ya se podía visualizar, toda vez que, en la primera visita debido al nivel del agua no se lograba observar, no obstante, en esta última visita se identificó que la tubería de 36" de diámetro, se encuentra sedimentada a una altura mayor a la mitad del diámetro (80% aproximadamente), encontrándose una gran cantidad de suelo removido de composición heterogénea (fragmentos líticos, arcillas, arenas, limo, entre otras), reduciendo la capacidad hidráulica de la mencionada tubería (**ver fotos 1 y 2**).

**Foto 1 y 2.** Encole de obra hidráulica de la Autopista Medellín Bogotá PR 119+600, tubería sedimentada y jarillón construido. Fuente: Cornare 2024.

- 25.3. En las fotos anteriores, se evidencia que se instaló dentro de la obra hidráulica una tubería de PVC, con un diámetro de 8", la cual es utilizada para evacuar las aguas provenientes de la quebrada denominada "Cañada Inés" y las aguas de escorrentía superficial. De igual forma, en el mismo lugar se encuentra el Jarillón, el cual fue conformado por el **Municipio** y la **sociedad INVERSIONES SANTA INÉS P.T. S.A.S.**, para el manejo del agua a fin de verificar el estado de la obra hidráulica, puesto que, con este se busca proteger la banca de la autopista en tiempos de alta precipitación hasta el momento en que se realice el destaponamiento para recuperar su plena operación.

- 25.4. La conformación del Jarillón se realizó por la **sociedad INVERSIONES SANTA INÉS P.T. S.A.S.**, en acuerdo con el Municipio con el fin de dar manejo a las aguas, para la recuperación de la obra hidráulica, (acorde con lo informado en campo).

25.9 A raíz de lo anterior, el **INVIAS** por medio de la Ingeniera Juliana Bocanegra y **La sociedad INVERSIONES SANTA INÉS P.T. S.A.S.**, a través del señor Diego Piedrahita acordaron conformar y compactar el jarillón para evitar arrastre de sedimentos que vienen de este, para lograr la recuperación de la obra hidráulica.

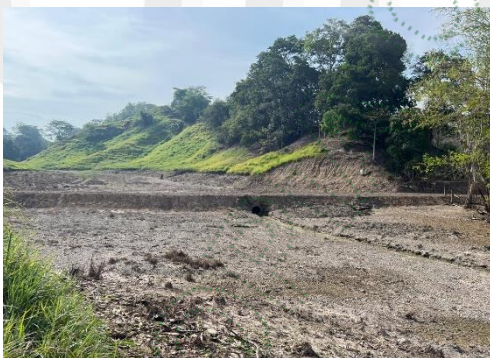
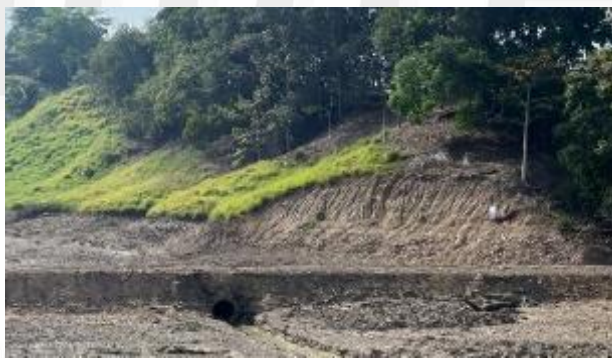
- 25.6. Se continuó el recorrido por el área de influencia de la quebrada "Cañada Inés", donde se apreció una vía veredal existente, a la cual por parte de la **sociedad INVERSIONES SANTA INÉS P.T. S.A.S.** se realizó una adecuación relacionada con la construcción de dos obras transversales en tubería de concreto, (tal como se observa en fotografías 5 y 6); cerca de esta área se observó un talud expuesto con surcos que indican arrastre de sedimentos en el sitio cercano, que con eventos de fuertes lluvias, llegarían por escorrentía a la zona de la obra hidráulica afectada a través del lecho de la fuente Q. "Cañada Inés". Por lo tanto, es necesario que el Municipio de Puerto Triunfo exija a la **sociedad INVERSIONES SANTA INÉS P.T. S.A.S.** para que implemente las acciones necesarias de recuperación de talud para evitar aporte de sedimentos.

**Foto 3 y 4.** Talud expuesto conformado por la adecuación de vía veredal existente.

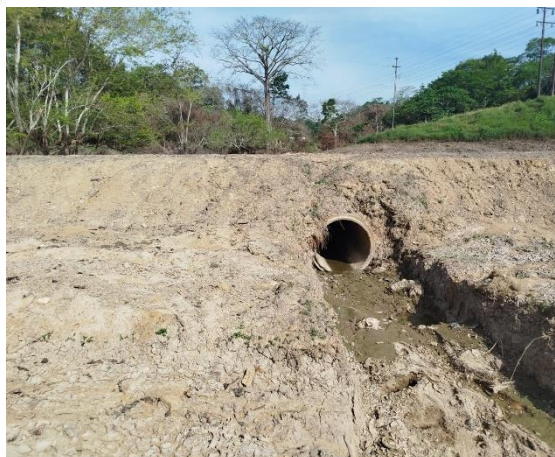
- 25.7. Las obras transversales en tubería de concreto referidas anteriormente se localizan en las siguientes coordenadas geográficas 74°40'53,38"W, 5°54'5,4"N - 74°40'47.68,38"W, 5°54'1,76"N, las cuales se observan en las siguientes fotografías.

**Foto 5.** Obra transversal 1 en vía existente.

26.1 Se puede establecer que las actividades de movimiento de tierras realizadas por la **sociedad INVERSIONES SANTA INÉS P.T. S.A.S.**, generan aporte de sedimentos a la obra hidráulica transversal ubicada sobre el PR119+600, toda vez que, en la visita se identificó una fuente de aporte de sedimentos compuesta por el talud adyacente a la vía veredal existente y en las obras transversales 1 y 2, ubicadas en las coordenadas

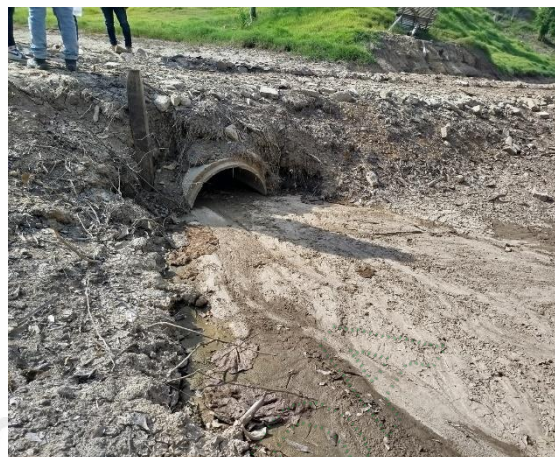
**Foto 6.** Obra transversal 2 en vía existente.

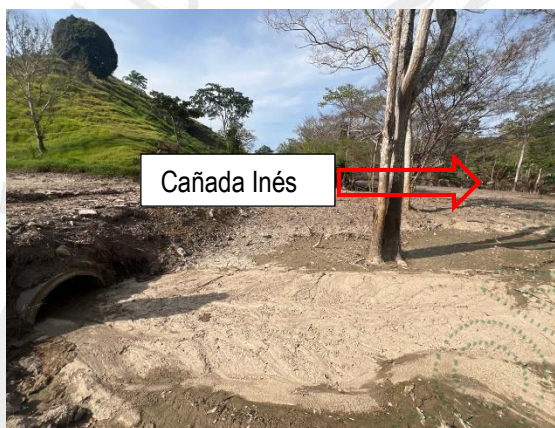
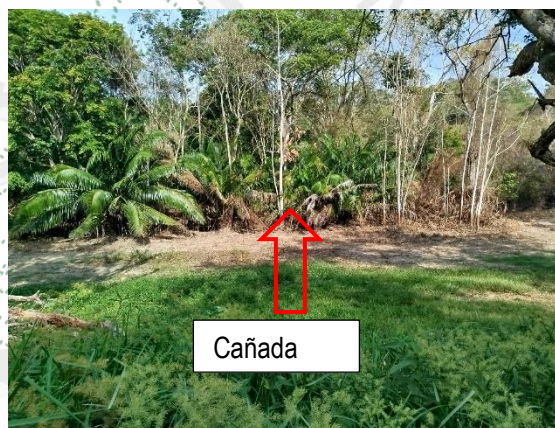
25.7 Del mismo modo, en las siguientes imágenes fotográficas se puede observar que, la fuente denominada “Cañada Inés” se encuentra retirada del sitio de mayor sedimentación (obra transversal 2), distando a 70 metros aproximadamente de esta, (ver fotografías 7 y 8).

**Foto 7 y 8.** Ubicación del cauce de la “Cañada Inés”.
