## RESOLUCIÓN N°.

### POR MEDIO DE LA CUAL SE ADOPTAN UNAS DETERMINACIONES.

Que, en atención a solicitud presentada mediante Radicado No. CE-20666 del 23 de diciembre de 2022, a través de Resolución No. RE-00591 del 15 de febrero de 2023, notificada de manera personal por medio electrónico el 23 de febrero de 2023, la Corporación autorizó el traspaso de la Concesión de Aguas Superficiales otorgada mediante Resolución 133-0016-2013 del 28 de enero de 2013 y **OTORGÓ** Concesión de Aguas Superficiales para uso doméstico y riego a **SILVIO DE JESÚS GIRALDO RAMIREZ**, identificado con cédula de ciudadanía número 70.781.320, **ODILA GIRALDO RAMIREZ**, identificada con cédula de ciudadanía número 21.420.674, **FLOR TERESITA BAENA RIOS**, identificada con cédula de ciudadanía número 21.421.250, **HECTOR FERNANDO ACEVEDO HENAO**, identificado con cédula de ciudadanía número 71.721.053 y **SILVIO ALEJANDRO GIRALDO BAENA** identificado con cédula de ciudadanía número 1.039.466.139, un caudal total de 0,1759 L/s, a derivarse de las fuentes denominadas “Amagamientos”, “El Trillo” y “La Serena”, en beneficio de los predios identificados con Folios de Matrícula Inmobiliaria Nos. 002-5110, 002-

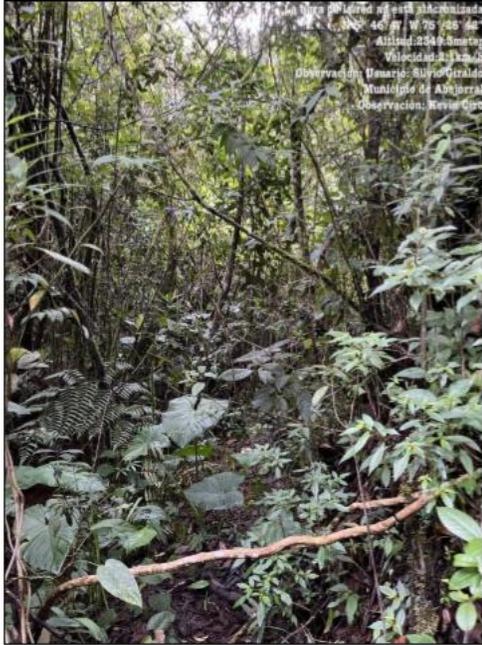
*Una vez estando en el predio, primero se hizo la visita de inspección ocular al punto de captación concesionado de la fuente Hídrica “El Trillo” la cual se encuentra en las coordenadas W; -75° 26' 38.82”, N; 5° 46' 3.4”, allí se observó que presenta buena área de conservación en las zonas adyacentes a su cauce con especies nativas en buen proceso de desarrollo. La captación del agua se está haciendo a través de una bocatoma de fondo artesanal que forma un encharcamiento del cual se deriva una manguera de 1” ½ de diámetro que la conduce hasta una obra de control de caudal de la cual se deriva otra manguera de ½” conduciéndola hasta un tanque de almacenamiento para luego ser distribuida en los usos Domésticos y Riego (**Ver imágenes Nro. 1, 2 y 3**).*

**Imagen Nro.1:** Estado actual de las zonas adyacentes a la fuente hídrica "El Trillo"

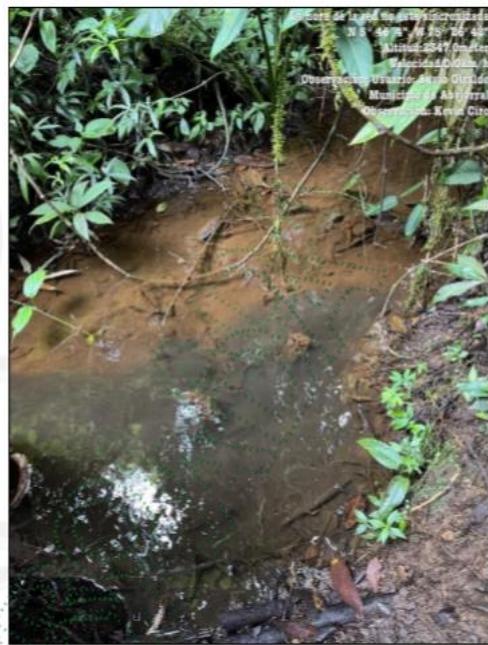
**Imagen Nro.2:** Punto de captación de la fuente hídrica "El Trillo"

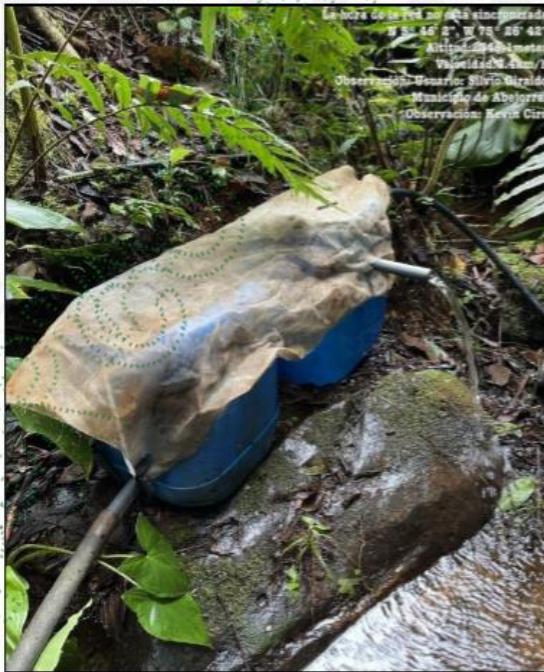
**Imagen Nro.3:** Obra de control de caudal implementada en la fuente hídrica "El Trillo"

**ARTÍCULO PRIMERO. APROBAR LA OBRA DE CONTROL DE CAUDAL,** implementada en campo por **SILVIO DE JESÚS GIRALDO RAMIREZ**, identificado con cédula de ciudadanía número 70.781.320, **ODILA GIRALDO RAMIREZ**, identificada con cédula de ciudadanía número 21.420.674, **FLOR TERESITA BAENA RIOS**, identificada con cédula de ciudadanía número 21.421.250, **HECTOR FERNANDO ACEVEDO HENAO**, identificado con cédula de ciudadanía número 71.721.053 y **SILVIO ALEJANDRO GIRALDO BAENA** identificado con cédula de ciudadanía número 1.039.466.139, ya que se garantiza la derivación total de 0,1759 L/s, a derivarse de las fuentes denominadas “Amagamientos” (0.0671 L/s), “El Trillo” (0.0616 L/s) y “La Serena” (0.0472 L/s), en beneficio de los predios identificados con Folios de Matrícula Inmobiliaria Nos. 002-5110, 002-2800, 002-11175, 002-11338, 002-11555, 002-11281, 002-8740 y 002-3912, ubicados en la vereda La Circita del municipio de Abejorral.

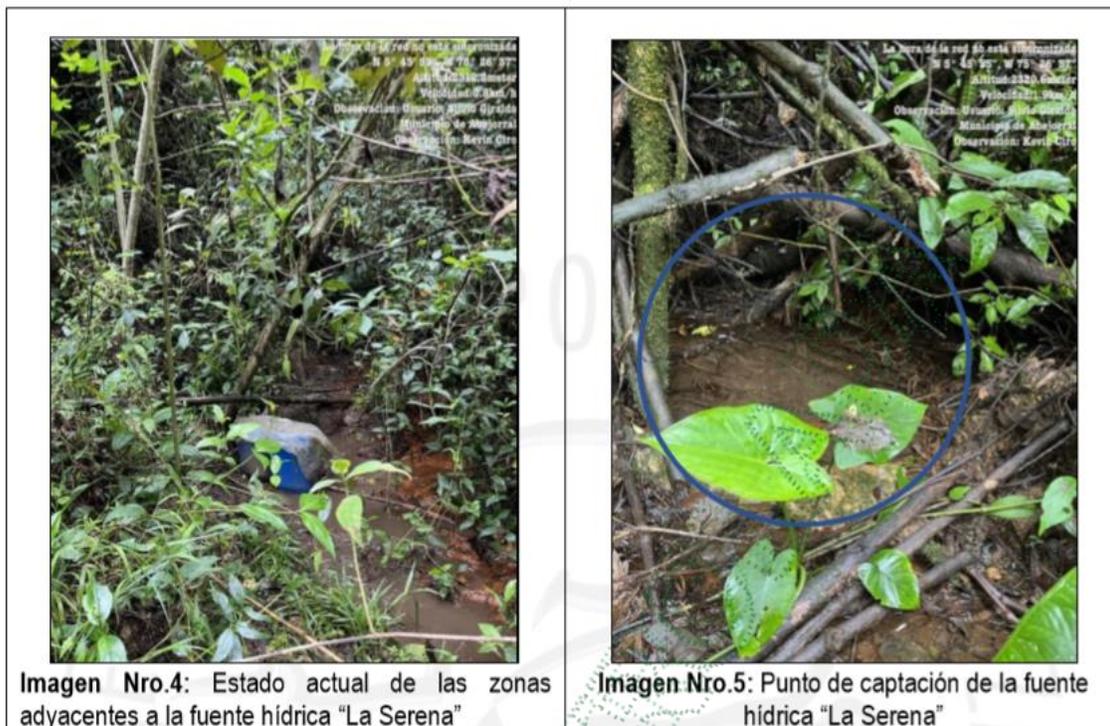
Posteriormente, se hizo la visita de inspección ocular al punto de captación concesionado de la fuente Hídrica "La Serena" la cual se encuentra en las coordenadas W; -75° 26' 23.68", N; 5° 45' 23.68", observándose que presenta buena área de conservación en las zonas adyacentes a su cauce con especies nativas en buen proceso de desarrollo. La captación del agua se está haciendo a través de una bocatoma de fondo artesanal que forma un encharcamiento del cual se deriva una manguera de 1" ½ de diámetro que la conduce hasta una obra de control de caudal de la cual se deriva otra manguera de ½" conduciéndola hasta un tanque de

almacenamiento para luego ser distribuida en los Doméstico y Pecuario (Ver imágenes Nro. 4, 5 y 6).

Imagen Nro.4: Estado actual de las zonas adyacentes a la fuente hídrica "La Serena"

Imagen Nro.5: Punto de captación de la fuente hídrica "La Serena"

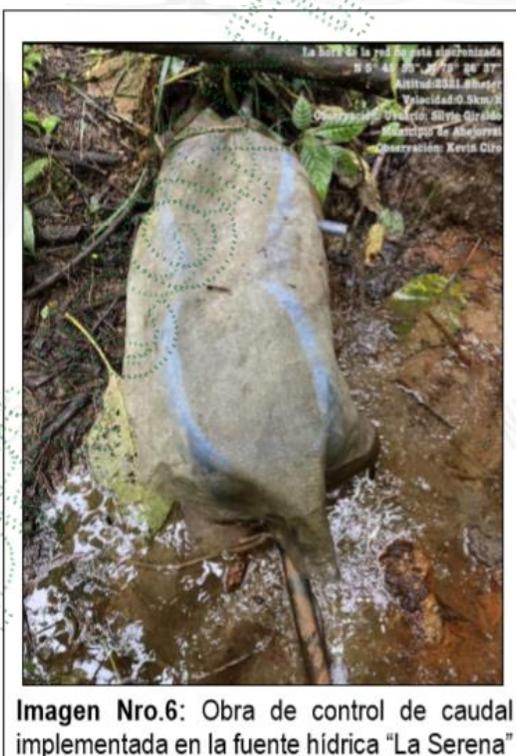
Imagen Nro.6: Obra de control de caudal implementada en la fuente hídrica "La Serena"

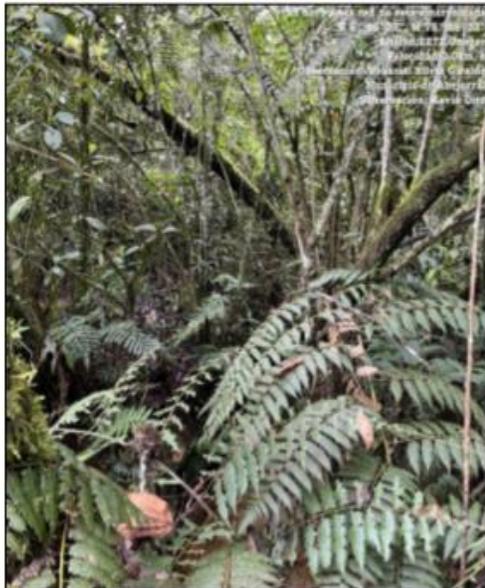
Luego, se hizo la visita de inspección ocular al punto de captación concesionado de la fuente Hídrica "Amagamientos" la cual se encuentra en las coordenadas W; -75° 26' 15.58", N; 5° 45' 35.89" donde se observó que al igual que las anteriores que presenta buena área de conservación en las zonas adyacentes a su cauce con especies nativas en buen proceso de desarrollo. La captación del agua se está haciendo a través de una bocatoma de fondo artesanal que forma un encharcamiento del cual se deriva una manguera de ½" de diámetro que la conduce hasta una obra de control de caudal de la cual se deriva otra manguera de ½"

conduciéndola hasta un tanque de almacenamiento para luego ser distribuida en los usos Doméstico y Riego (Ver imágenes Nro. 7, 8 y 9).

**Imagen Nro.7:** Estado actual de las zonas adyacentes a la fuente hídrica "Amagamientos"

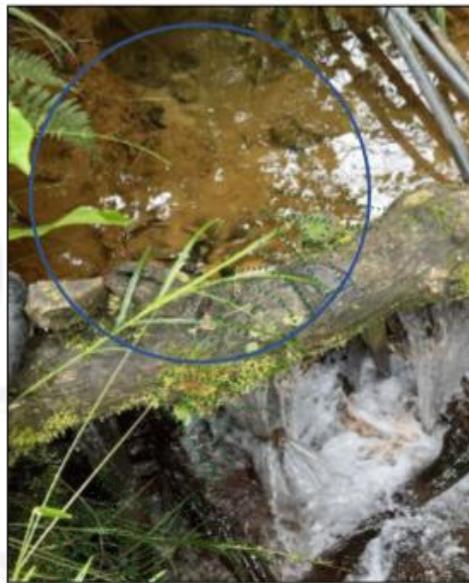
**Imagen Nro.8:** Punto de captación de la fuente hídrica "Amagamientos"

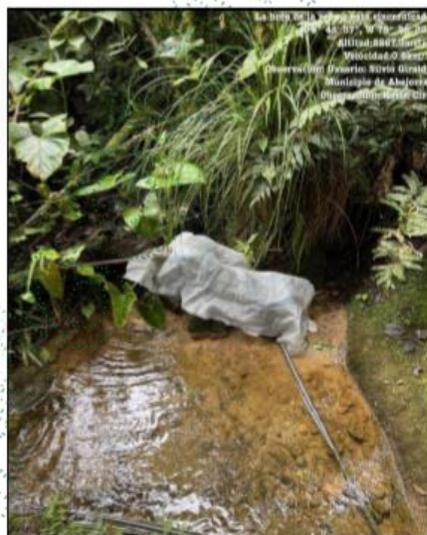
**Imagen Nro.9:** Obra de control de caudal implementada en la fuente hídrica "Amagamientos"

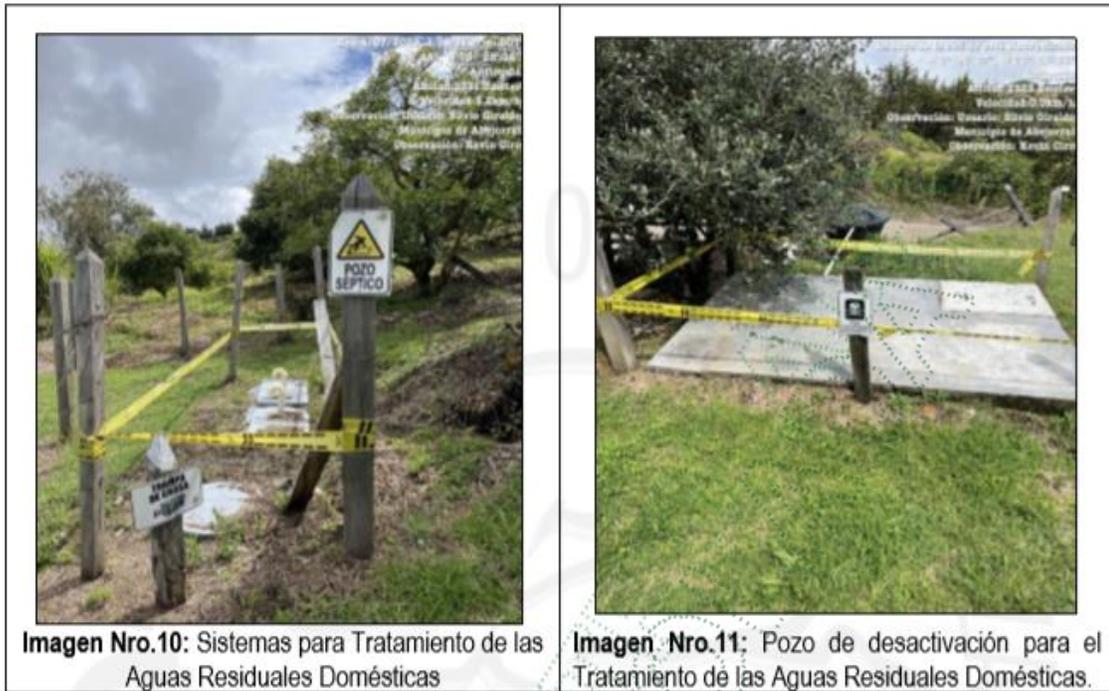
Finalmente, en el recorrido que se hizo por el predio se encontró que se tienen 6 viviendas en las cuales no se evidencio pérdida de agua, todas cuentan con Sistemas de Tratamiento para las Aguas Residuales Domésticas funcionando correctamente, los tarros de los agroquímicos son recogidos por campo limpio en las jornadas, tienen pozo de desechos orgánicos y las Aguas Residuales no Domésticas pasan por el pozo de desactivación y luego son almacenadas en un tanque y utilizadas como infraestructura de soporte. Los interesados tramitaron permiso de vertimientos a través del expediente Nro. 050020441280. (Ver imágenes Nro. 10 y 11).

**PARÁGRAFO 1°.** Deberá tener presente, realizar mantenimiento periódico al Sistema de Tratamiento de Aguas Residuales Domésticas y un adecuado manejo a los lodos resultantes del mismo, ya que la Corporación podrá solicitar las evidencias necesarias de su disposición final ambientalmente segura.
