### POR MEDIO DE LA CUAL SE ADOPTAN UNAS DETERMINACIONES

Que, en atención a la queja ambiental especificada en el acápite anterior, Cornare realizó visita técnica el día 05 de agosto de 2024, actuación que generó el Informe Técnico de Queja con radicado N° **IT-05650-2024 del 27 de agosto de 2024**, donde se observó y concluyó lo siguiente:

### 3. Observaciones:

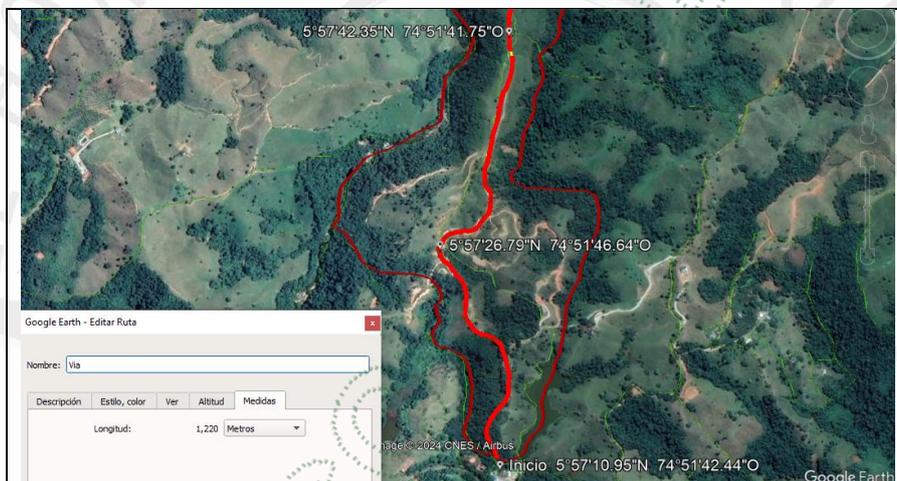
**Figura1.** Ortofoto donde se visualiza la georreferenciación de la vía para las explanaciones en los predios 1 y 2. Fuente: Google Earth Pro 2024

- Se apreció la ampliación de un camino antiguo para la apertura de una vía la cual inicia en el sector Alto de Pavas en la coordenada geográfica X: 74°51'42.44" W, Y: 05°57'10.95" N, Z: 730 msnm, dicha vía tiene una sección transversal de 4 metros aproximadamente y una longitud total de 1220 metros. **(Figura1).**

- **SUSPENDER INMEDIATAMENTE** el movimiento de tierras, la apertura de vías y la explanación o adecuación de lotes de terreno; actividades desarrolladas sin permiso de autoridad competente, realizadas en el predio identificado con el FMI: **0028523** y el PK PREDIO: **6602002000000200153**, y el predio con el FMI: **0020210** y el PK PREDIO: **6602002000000200154**, en el punto localizado en la coordenada geográfica **X: 74°51'41.92" W, Y: 05°57'38.53" N, Z: 736 msnm**, ambos predios ubicados en la vereda Altavista del municipio de San Luis, Antioquia.

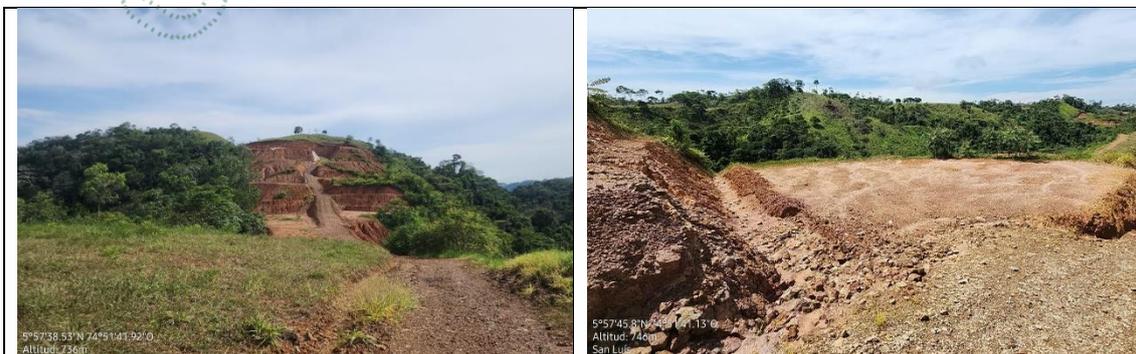
<p><b>Imagen1.</b> Explanaciones en predios. Fuente: Cornare2024</p>	<p><b>Imagen2.</b> Explanaciones en predios. Fuente: Cornare2024</p>

- Durante el recorrido se identificó que las actividades realizadas de movimiento de tierra y adecuación de terreno están relacionadas con un loteo dentro de los predios (1 y 2), toda vez que se encontraron 10 explanaciones con áreas entre los 300 m<sup>2</sup> y 500 m<sup>2</sup> aproximadamente **(Imágenes 1,2,3,4y5)**, la cobertura vegetal intervenida era arvense y pastos enmalezados, por lo que, no se encontró afectación al recurso flora que requiera permiso por la autoridad ambiental; además, en la explanación con coordenada geográfica X: 74°51'42.5" W, Y: 05°57'36.25" N, Z: 737 msnm, se evidenció que se adelantan actividades de construcción de una vivienda nueva. **(Imagen6)**

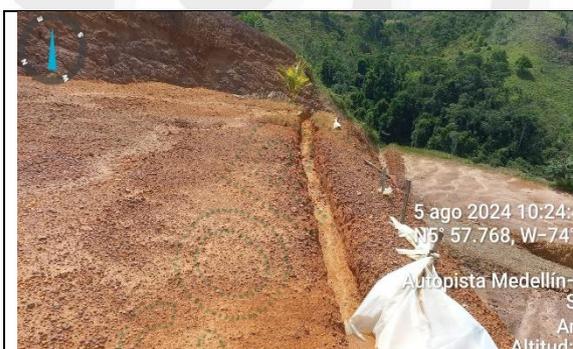
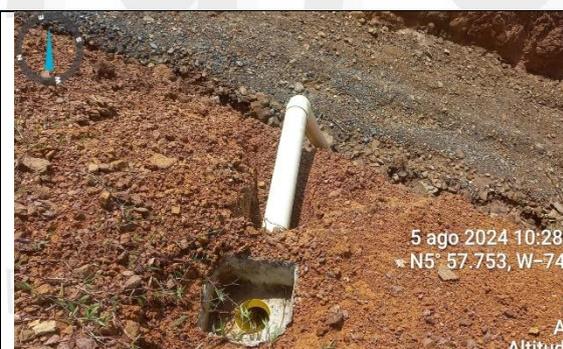
<p><b>Imagen7.</b> Establecimiento de cunetas. Fuente: Cornare2024</p>	<p><b>Imagen8.</b> Drenaje con tubería. Fuente: Cornare2024</p>

- En el área intervenida se observó acciones para la mitigación de erosión, con la siembra de pasto vetiver (*Chrysopogon zizanioides*), la implementación de cunetas, obras de drenaje con tubería y la elaboración de trinchos, sin embargo, estas actividades no han garantizado un adecuado manejo de las aguas escorrentías, ocasionando varias conformaciones de surcos y cárcavas con dimensiones que oscilan entre los 0.30 m a 0.70 m de profundidad, y ancho de 0.20m a 1.0m aproximadamente (**Imágenes 7,8,9,10,11y12**).

- **IMPLEMENTAR** obras de control, contención o retención de la tierra movida, además del retiro del material sedimentado que está afectando una fuente hídrica (Sin Nombre) contigua al predio, en un tramo de 50 metros aproximadamente, desde la coordenada **X1: 74°51'40.31" W, Y1: 05°57'27.07" N, Z1: 740 msnm**, hasta el punto **X2: 74°51'41.93" W, Y2: 05°57'26.47" N, Z2: 737 msnm**, con el objetivo de evitar la sedimentación por escorrentía de la referida fuente hídrica (Sin Nombre), predio ubicado en la vereda Altavista del municipio de San Luis, Antioquia.

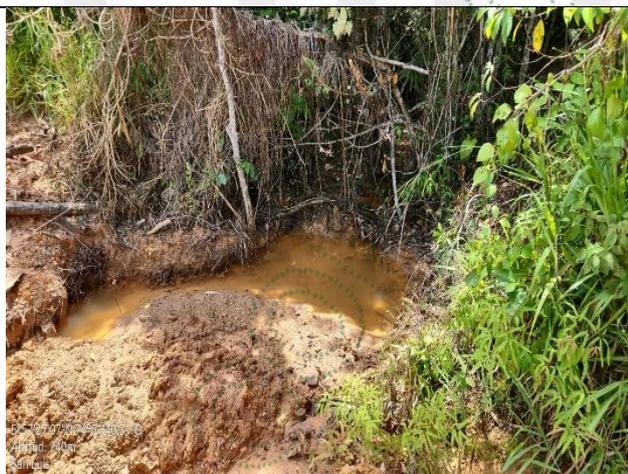
**Imagen13.** Fuente Hídrica sedimentada. Fuente: Cornare2024

- De la misma forma, con el movimiento de tierra que se realizó para la adecuación del terreno, se sedimentó una fuente hídrica contigua al predio, donde por las precipitaciones presentadas, el suelo expuesto y la falta de obras para la contención o retención del material, se ha presentado arrastre a la misma por acción de escorrentía (**Imágenes13,14,15y16**). Se evidenció sedimentación de un tramo de 50 metros aproximadamente, desde la coordenada  $X_1: 74^{\circ}51'40.31''$  W,  $Y_1: 05^{\circ}57'27.07''$  N,  $Z_1: 740$  msnm, hasta el punto  $X_2: 74^{\circ}51'41.93''$  W,  $Y_2: 05^{\circ}57'26.47''$  N,  $Z_2: 737$ msnm. (**Figura2**).

Con el movimiento y adecuación de terreno se sedimentó una fuente hídrica contigua al predio, donde se ha presentado arrastre de material a la misma por acción de escorrentía, ya que, no se implementó obras de contención o retención que evitara la sedimentación, esto en un tramo de 50 metros aproximadamente, desde la coordenada X<sub>1</sub>: 74°51'40.31" W, Y<sub>1</sub>:05°57'27.07" N, Z<sub>1</sub>: 740 msnm, hasta el punto X<sub>2</sub>:74°51'41.93" W, Y<sub>2</sub>:05°57'26.47" N, Z<sub>2</sub>:737msnm.

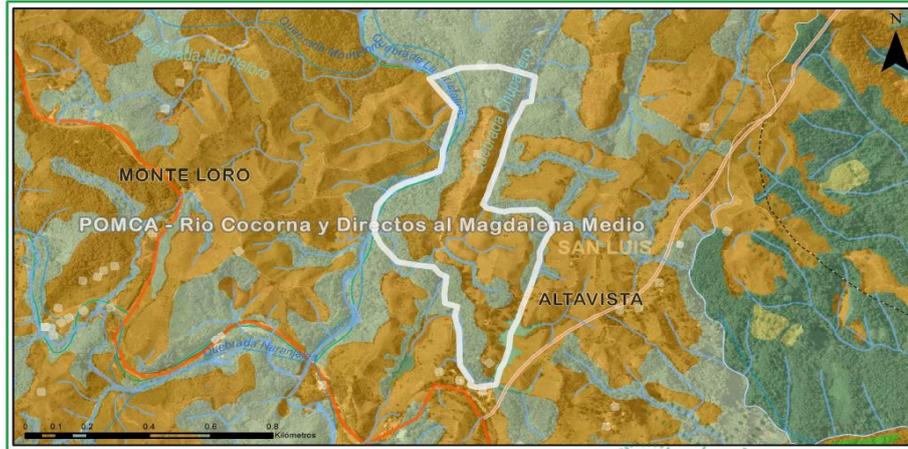
**Figura 3.** Determinantes ambientales sobre el área intervenida entre los predios 1, y 2, cuyo PK PREDIOS 6602002000000200153 y 6602002000000200154, respectivamente. Fuente: Geoportal Interno MAP-GIS CORNARE 2024

encuentra dentro del POMCA del Río Cocorná y Directos al Magdalena Medio, aprobado mediante Resolución No 112-7292-2017 del 21 de diciembre de 2017 en las siguientes zonas: Áreas de restauración ecológica 15.02 Ha (49.43%), Áreas agrosilvopastoriles 14.92 Ha (49.1%), Áreas de importancia Ambiental Humedales 0.45 Ha (1.47%). **(Figura3.)**
