POR MEDIO DE LA CUAL SE RESUELVE UN RECURSO DE REPOSICIÓN

Que así mismo, el anterior acto administrativo, en su artículo séptimo, se decidió **NO AUTORIZAR** la **OCUPACION DE CAUCE** a la misma sociedad sobre las fuentes hídricas denominada “Fuente N° 1, 2, y 3”, para la construcción de doce (12) obras hidráulicas, en desarrollo del proyecto “**PARCELACION LA CAMPIÑA**”, en beneficio de los predios con FMI: 020-196263 y 020-196291, localizados en la vereda Aguas Claras del municipio de Carmen de Viboral, cuyo motivo obedeció a que: con la implementación de las obras No. 8 y 9 (diques transversales) se generaría una afectación al flujo normal de la corriente de agua, y cambios en el lecho de la fuente hídrica con la obra N°10 a lo largo de 15m; adicionalmente respecto a las autorizaciones requeridas mediante Radicado CS-08786-2023 del 04 de agosto de 2023, y reiterado mediante Oficio con Radicado CS-14254-2023 del 30 de noviembre de 2023, por parte de los propietarios y certificado de libertad y tradición para la construcción de las obras No. 5, 8, 9, 10, 11, 12, 13, 15, 16, 17, 18 y 20 no se allegaron a la Corporación

Se presenta un tomo con 134 folios denominado **“ESTUDIO HIDR

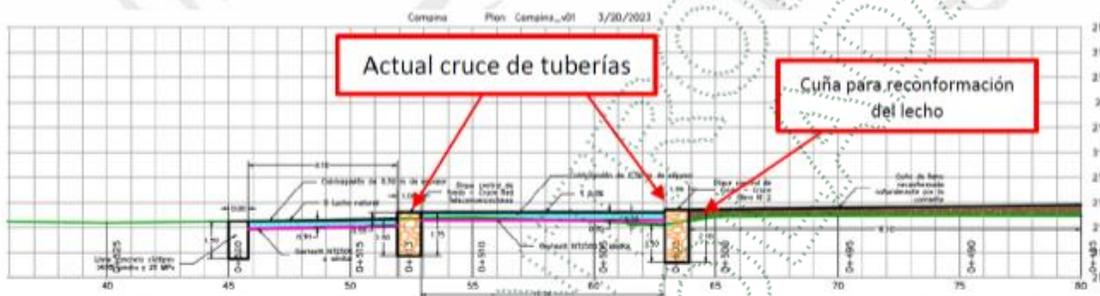
Figura 1. Plano detalle de obra en zona de dique.

En la Figura 1, se muestra el detalle del perfil del tramo asociado a la propuesta de las obras 5, 8, 9 y 10, las cuales corresponden dos diques transversales como estructuras de control de fondo y que permiten mitigar la profundización del fondo de la Fuente 3, obra que se complementa con la protección en el fondo mediante la implementación de una colcha gavión aguas debajo de cada uno de los diques.

De acuerdo con el análisis realizado dentro del Informe técnico N° IT-03814-2024 del 24 de junio de 2024, se indica estas obras producirían una alteración ambiental al recurso hídrico debido a que con los dos diques transversales (obra N°8 y 9) se genera corte del flujo normal de la corriente de agua de la fuente hídrica, imposibilitando la circulación de la fauna acuática a lo largo de la fuente hídrica.

Sin embargo, es importante tener en cuenta que la función de las obras no es cortar el flujo, por el contrario, los diques transversales permiten reducir la fuerza erosiva de la corriente en el tramo mediante la generación de una pendiente de compensación, diques que continúan permitiendo el paso del agua sobre estos para transitar a lo largo de su canal natural. Estas obras simular la generación de saltos y pozos como se presentan en diferentes corrientes de forma natural y donde el flujo continuo desde aguas arriba cruzando por el salto o chorro y continuando aguas abajo, obras que tienen una función de disipación y reducción de la energía del agua que en definitiva conlleva a procesos erosivos y de profundización del lecho como ha ocurrido actualmente. A modo de descripción del proceso, se indica lo siguiente:

1. Se realiza la construcción de los dos diques transversales y posterior a ello, se presenta la reducción de la pendiente de forma natural toda vez que el arrastre de sedimentos de la corriente alcanza el nivel de corona en cada dique y que solo sobre sale del lecho actual en un promedio de 0,25 m, y donde en cada tramo y en especial para la zona aguas arriba del primer dique, se ajusta la pendiente naturalmente a una pendiente de equilibrio y donde el fondo continuará encontrándose de forma natural con la respectiva presencia de sedimentos (arenas y gravas), tal como se encuentra para la condición actual.

2. Estas estructuras permiten el paso normal del agua sin afectar sus condiciones hidráulicas o ecológicas ya que la cuña que se genera natural en una longitud de 65 m, esta no corresponde a una disposición de tierra o material ajeno a la corriente, y constituye el ajuste natural de la pendiente con el mismo material de fondo que la corriente arrastra.

3. En cuanto a la afectación por corte del flujo normal, las obras no impedirán el paso del flujo a lo largo del canal natural, continuando su recorrido con la presencia de dos diques que solo sobresalen y presentan caídas de máximo 0,25 m, obras que permitirán la continuidad y tránsito natural de la fauna acuática en el tramo estudiado

Si bien el usuario argumenta que la cuña en promedio es 0.25 m, en los planos de perfil, se puede observar que la primera cuña tiene un alto de 0.43 m respecto al lecho de la fuente. Ahora, según los argumentos del usuario, el salto y pozo, tienen condiciones similares a las presentes de forma natural en corrientes similares.

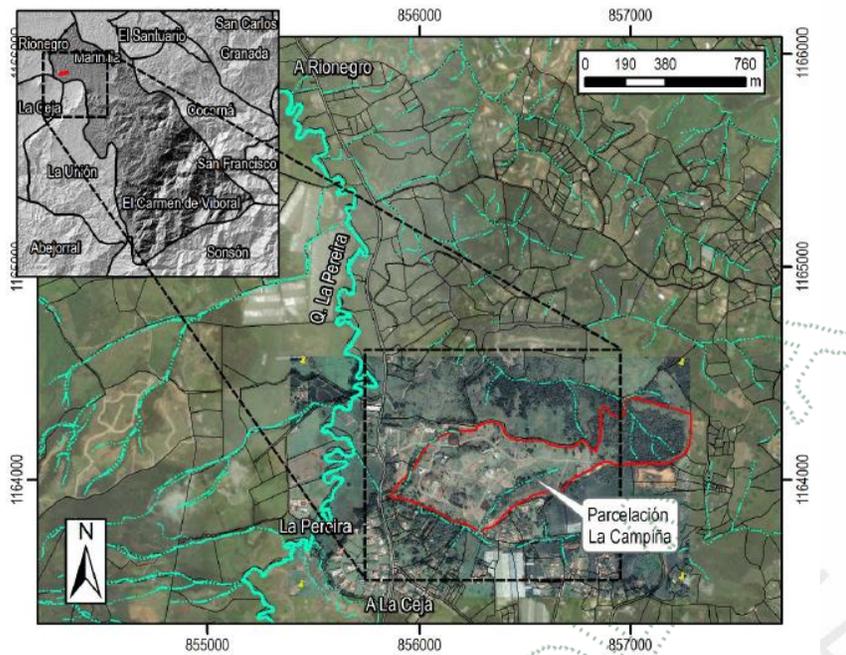
- 3.1 *Localización del sitio: Vía San Antonio – La Ceja del Tambo, sobre la margen izquierda la vía cuyo portón se encuentra a 100m.*

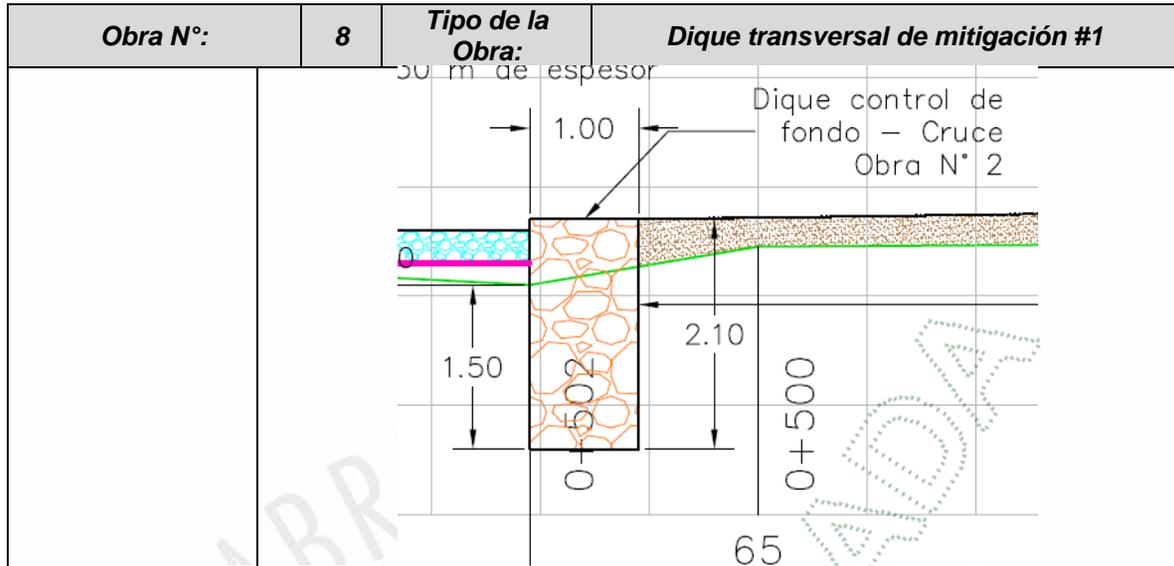
Obra N°:			8			Tipo de la Obra:		Dique transversal de mitigación #1			
Nombre de la Fuente:			Fuente N°3			Duración de la Obra:		Permanente			
Coordenadas								Altura(m):		2.1	
LONGITUD (W) - X			LATITUD (N) Y			Z		Ancho(m):		2.77	
-75	22	44.427	6	4	37.511	2126.7		Longitud(m):		1.0	
								Talud (H: V):		N.A	
								Profundidad de Socavación(m):		0.64	
								Capacidad(m³/seg):		N.A	
								Cota Lámina de agua de la fuente de Tr= 100 años (m)		No Suministrado	
								Cota de punto más baja de la obra (m)		2124.6	
								Caudal medio (m3/s)		0.041	
								Caudal mínimo (m3/s)		No Suministrado	
								Caudal ecológico (m3/s)		No Suministrado	
								Dimensiones estructura control caudal de crecidas (altura, ancho, longitud, etc.):		N.A	
Observaciones:			<p>Dique para la disipación de energía y reducción de pendiente, este se encuentra localizado en la abscisa 0+502 justo alrededor de la Obra No. 2 correspondiente a un cruce subfluvial aprobado mediante la Resolución N° 112-7135 del 30 de diciembre de 2016. Dicho cruce permite la conexión de la cámara C30 y C31 que hace parte de la red de aguas residuales del proyecto PARCELACIÓN LA CAMPIÑA.</p> <p>La obra presenta una altura total de 2.1 metros, de los cuales 1.5 metros se encontrarán por debajo del fondo con el fin de proteger ante procesos de socavación y será construida en concreto de 28 MPa.</p>

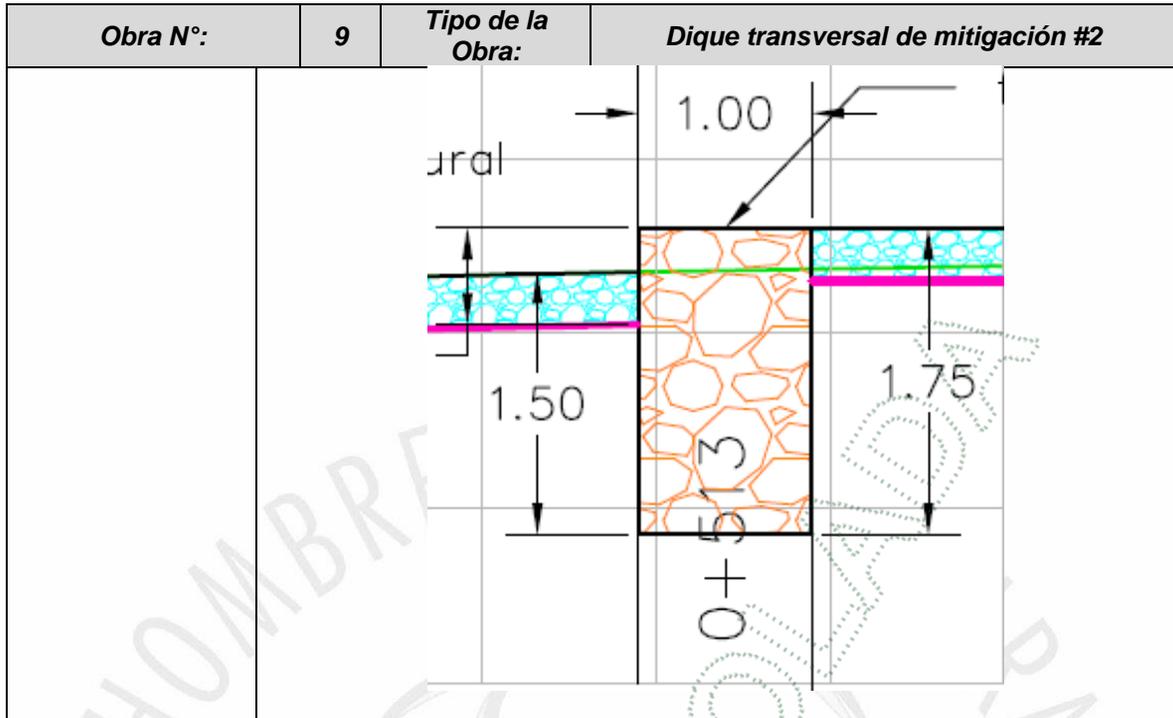
Obra N°:	9	Tipo de la Obra:	Dique transversal de mitigación #2					
Nombre de la Fuente:	Fuente N°3		Duración de la Obra:	Permanente				
Coordenadas			Altura(m):	1.75				
LONGITUD (W) - X		LATITUD (N) Y	Z	Ancho(m):	2.10			
-75	22	44.514	6	4	37.849	2126.6	Longitud(m):	1.0
							Talud (H: V):	N.A
							Profundidad de Socavación(m):	0.64
							Capacidad(m ³ /seg):	N.A
							Cota Lámina de agua de la fuente de Tr= 100 años (m)	No Suministrado
							Cota de punto más baja de la obra (m)	2124.85
							Caudal medio (m ³ /s)	0.041
							Caudal mínimo (m ³ /s)	No Suministrado
							Caudal ecológico (m ³ /s)	No Suministrado
							Dimensiones estructura control caudal de crecidas (altura, ancho, longitud, etc.):	N.A
Observaciones:		<p>Se presenta un segundo dique de disipación y control de pendiente aguas abajo de la Obra No. 8, específicamente en la abscisa 0+513, este dique se localizará sobre la Obra No. 5 correspondiente a un cruce subfluvial de tubería doble de telecomunicaciones.</p> <p>La obra presenta una altura total de 1.75 metros, de los cuales 1.5 metros se encontrarán por debajo del fondo con el fin de proteger ante procesos de socavación y será construida en concreto de 28 MPa.</p>

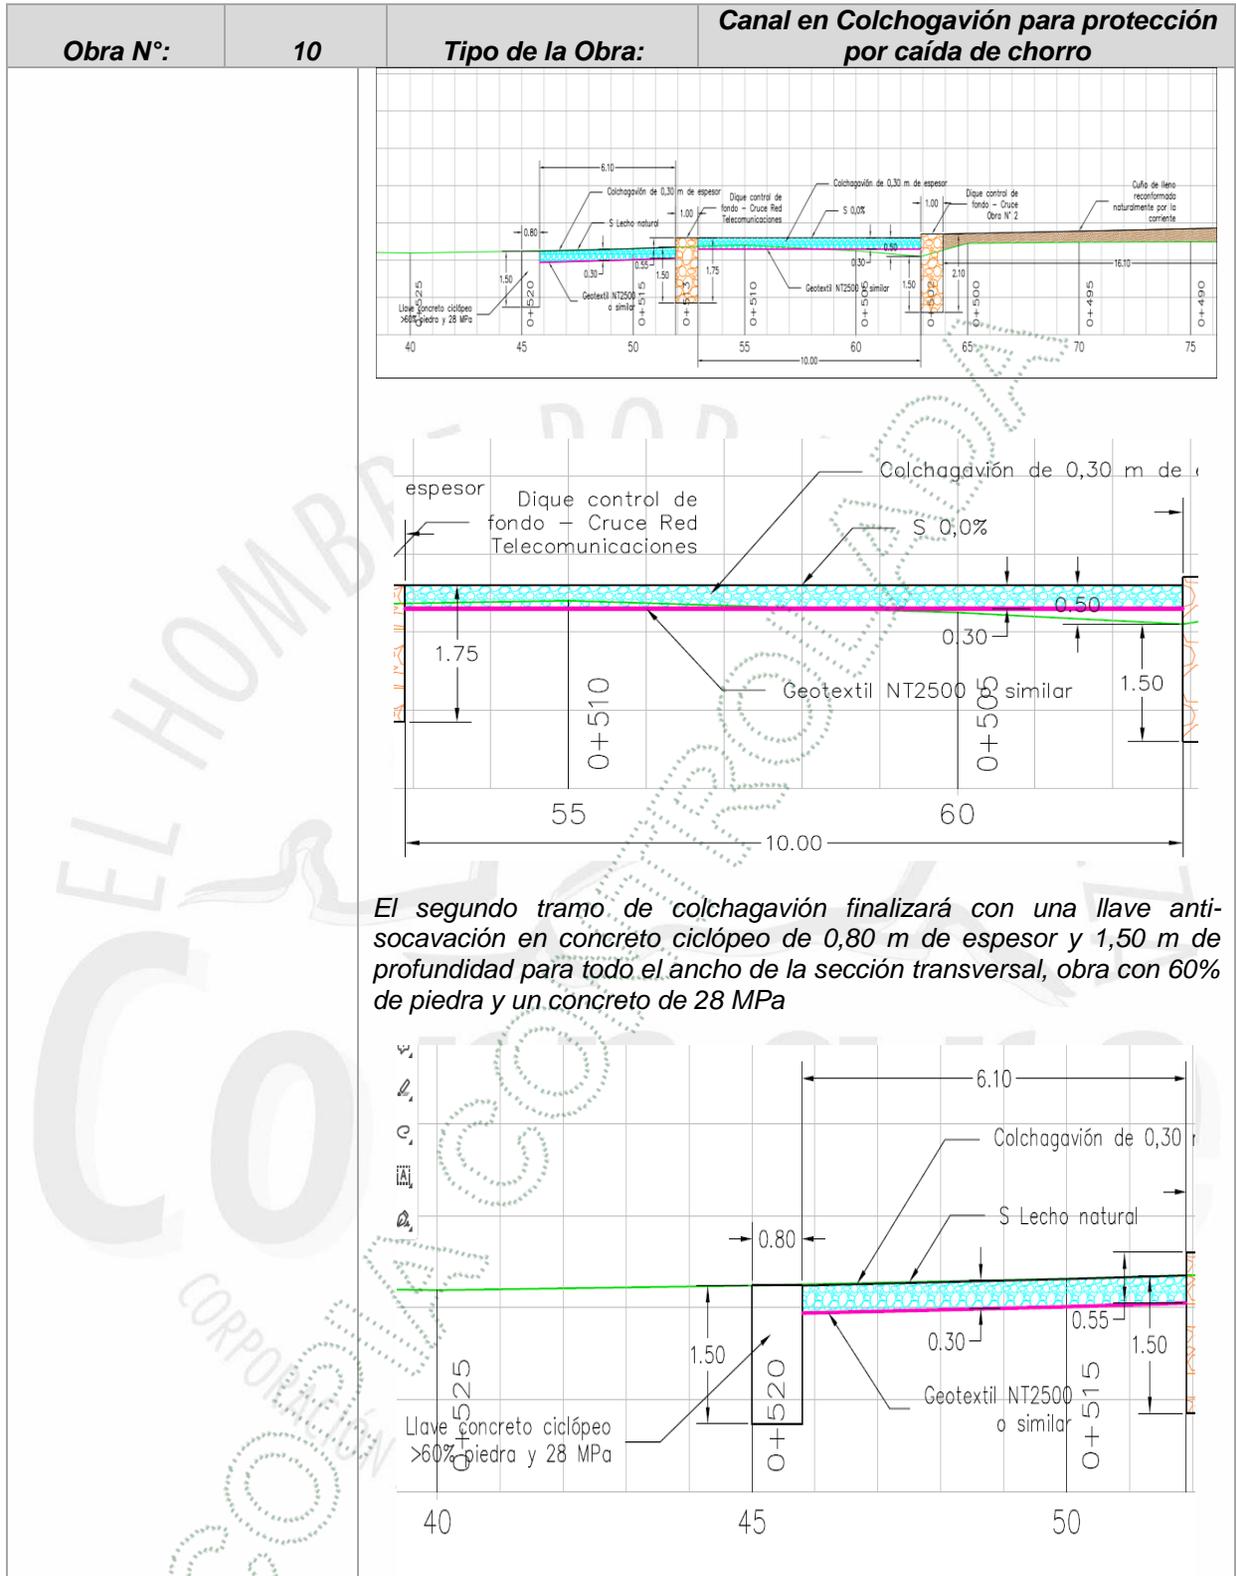
Obra N°:	10	Tipo de la Obra:	Canal en Colchogavión para protección por caída de chorro						
Nombre de la Fuente:	Fuente N°3		Duración de la Obra:	Permanente					
Coordenadas			Altura(m):	Varia respecto a la margen					
LONGITUD (W) - X		LATITUD (N) Y	Z	Tramo 1: 10.0 Tramo 2: 6.10					
Inicio Tramo 1	-75	22	44.427	6	4	37.511	2126.7	Longitud(m):	N.A
								Talud (H: V):	N.A
								ancho menor (m):	Varia respecto a la margen
								ancho mayor(m):	Varia respecto a la margen
Final Tramo 1	-75	22	44.514	6	4	37.849	2126.6	Pendiente Longitudinal (%):	Tramo 1: 0.0 Tramo 2: igual al lecho
								Profundidad de Socavación(m):	0.64
								Capacidad(m³/seg):	N.A
Inicio Tramo 2	-75	22	44.514	6	4	37.849	2126.6	Cota Lámina de agua de la fuente de Tr= 100 años (m)	2127.99
Final Tramo 2	-75	22	44.702	6	4	37.947	2126.2	Cota del fondo del canal (m)	2126.7
Observaciones:	<p>Entre la Obra No. 8 y la Obra No. 9 ubicadas en las abscisas 0+502 y 0+513 respectivamente se presentará un pozo de disipación o protección de fondo en colcha gavión para todo el ancho de la sección y con espesor de 0,30 m, donde la parte posterior de la colcha gavión deberá contar con un geotextil NT2500 o similar, y que contará con una longitud de 10,0. Posterior al dique ubicado en la abscisa 0+513, se plantea un tramo adicional de colcha gavión en longitud de 6,10 m de características similares</p>
